**海珠琶洲东莞市荣昌达展览服务有限公司
“4·1”一般物体打击事故调查报告**

海珠区政府事故调查组

2023年10月

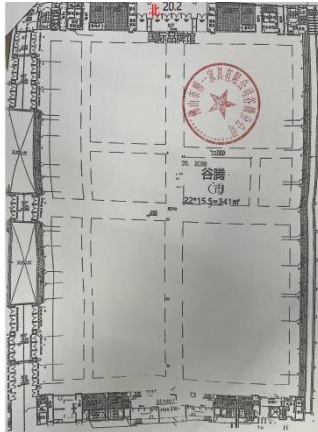
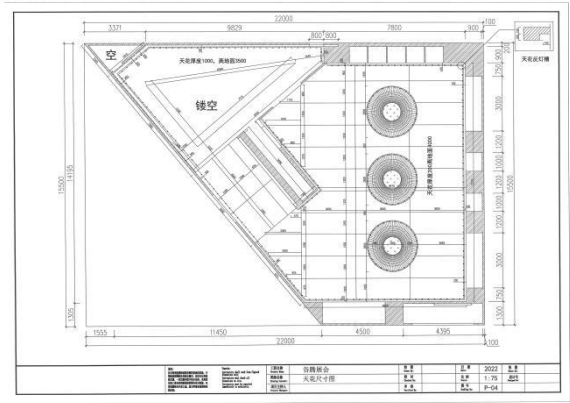
图 1 事发展位位置

事发展位位于广交会展馆 D 区 20.2 展厅中部东侧，长 22 米、宽 15.5 米，属特装展位^[5]（图 1）。展位结构包括天花板、桁架、墙体等。天花板的承重梁为 0.6 米 × 0.6 米桁架、底部贴有光滑的装饰面料。事发时正在拆除的天花板为倒数第 3 块天花板（以下简称倾斜天花板），距地面高度约 4 米。

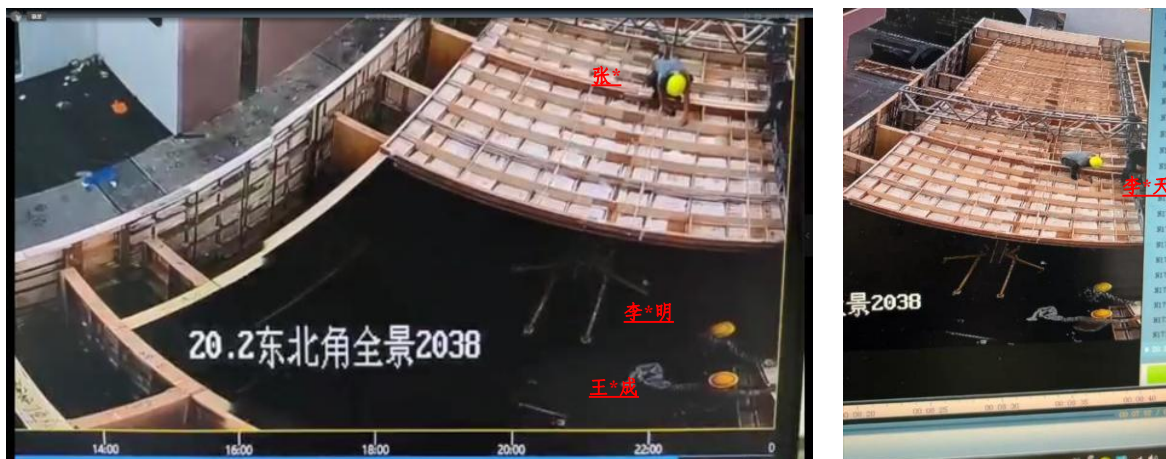
图2 事发前现场作业情况

9时许，郑*平对现场作业人员进行安全教育后，安排张*、李*天在天花板顶部拆卸连接螺栓，李*明、王*成等负责扶脚手架、搬运展位搭建材料（图2）。

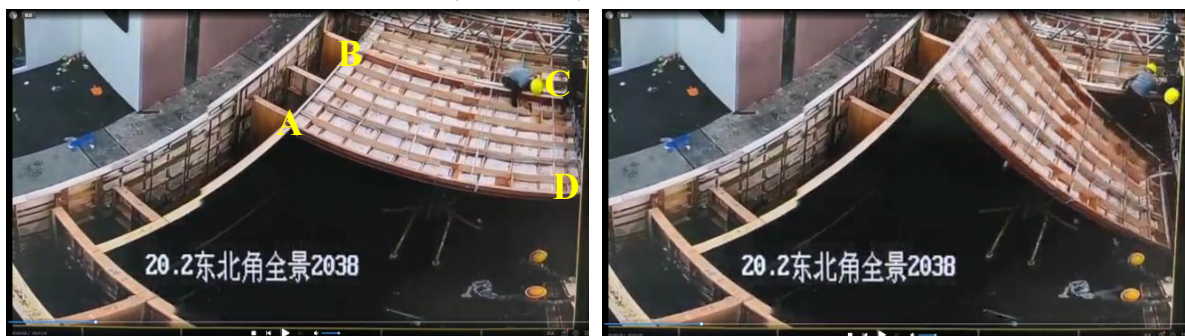
图 3 事发时现场作业情况

11时许，事发展位拆除至倾斜天花板（图3）。张*顺时针方向拆卸倾斜天花板连接螺栓（A—>B—>C），李*天沿桁架逆时针拆方向拆卸倾斜天花板连接螺栓（D—>C）。倾斜天花板底部设有物料升降机一台，用于支撑倾斜天花板。

成在倾斜天花板边缘下方等待搬运天花板。张*拆卸完一颗连接螺栓，调整位置准备拆卸相邻连接螺栓过程中，右脚踩在倾斜天花板上导致天花板倾斜、滑落，砸中站在下方的李*明。事故发生后，现场作业人员立即展开救援。

倾斜天花板未固定到叉架上、载荷中心未保持在物料升降机载荷中心区域。事发前，物料升降机支撑在倾斜天花板荷载中心时，倾斜天花板面积远大于物料升降机叉架的面积，根据杠杆原理，叉架四周的天花板荷载相等时，天花板能保持平衡。当张*踩到倾斜天花板时，倾斜天花板的荷载中心偏离物料升降机荷载中心区域，因连接螺栓不可靠、未将倾斜天花板固定到叉架上等原因，倾斜天花板在物料升降机叉架上失去平衡进而发生侧翻，

东莞荣昌达公司：一要切实落实安全风险分级管控。严格按照安全风险分级管控制度科学评估展位布撤展施工过程中的安全风险，并制定、落实相应管控措施。二要制定落实安全生产操作规程。全面梳理公司涉及的各类作业和设施设备，针对性制定安全操作规程，组织全体人员进行培训、考核，确保施工人员熟悉相应操作规程和安全注意事项。三要切实开展事故警示教育。深入剖析事故原因，组织全体人员召开事故警示教育会，通报事故情况，举一反三，坚决防范同类事故发生。

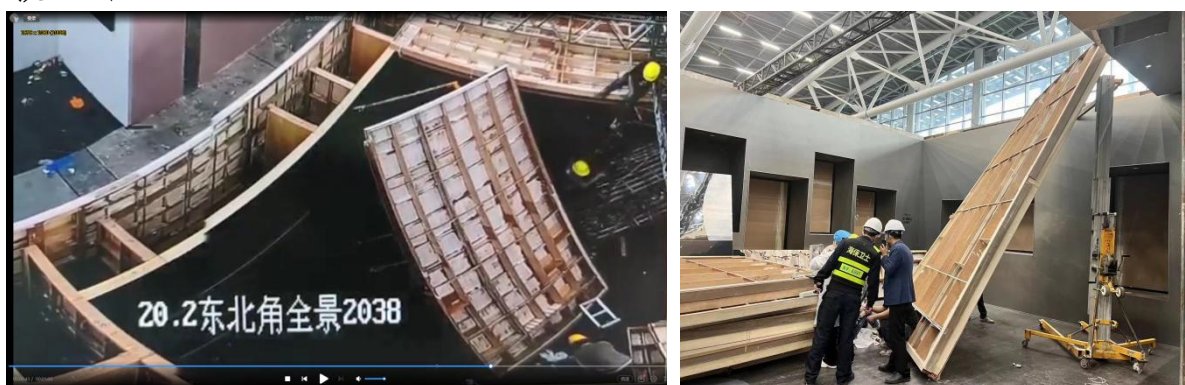
图 4 事发后作业现场情况

11 时 57 分许，广州民创公司工作人员抵达事发现场，并协调驻场医护人员对伤者进行现场救治（图 4）。120 救护人员到场后，将李*明送到中国人民解放军陆军第七十四集团军医院进

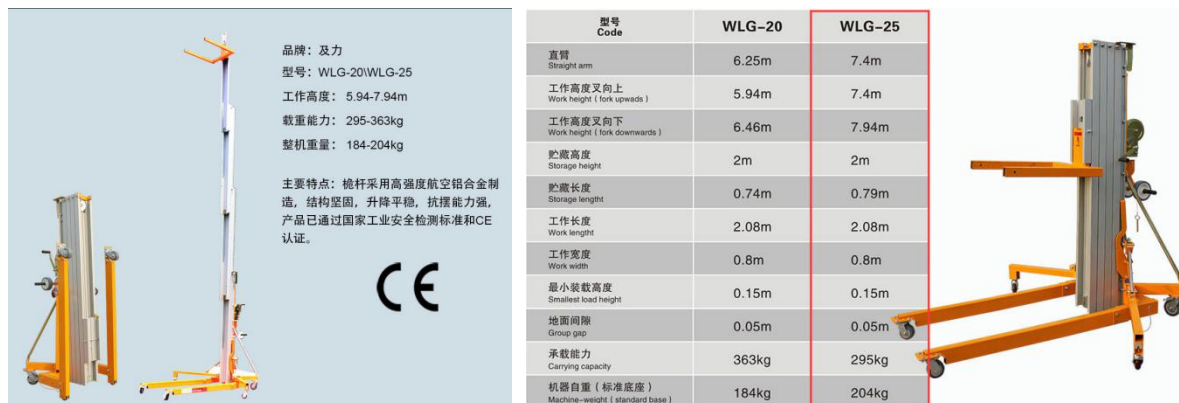
图5 事发时选用物料升降机

事发时选用移动式物料升降机生产厂家为珠海及力高空作业设备有限公司，型号为WLG-25（图5）。

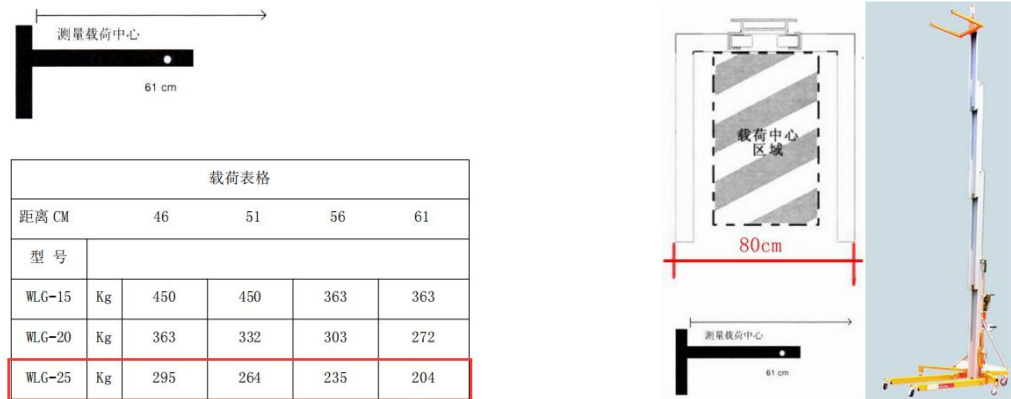
图 6 事发时选用物料升降机参数

产品规格与技术参数：工作高度为7.94米（叉向下），承

载能力为 295 公斤，叉架可选长度有 0.46 米、0.51 米、0.56 米和 0.61 米，对应载荷分别为 295 公斤、264 公斤、235 公斤和 204 公斤（图 6）。

根据物料升降机资料，可以确定其有效支承面尺寸为 0.8 米×0.7 米，事发时架设高度约 4 米。
