# 东营区北二路以南、西五路以西地块 土壤污染状况调查报告

委托单位：东营市东营区辛店街道辛店社区居委会

编制单位：山东九盛检测科技有限公司

二〇二〇年十一月

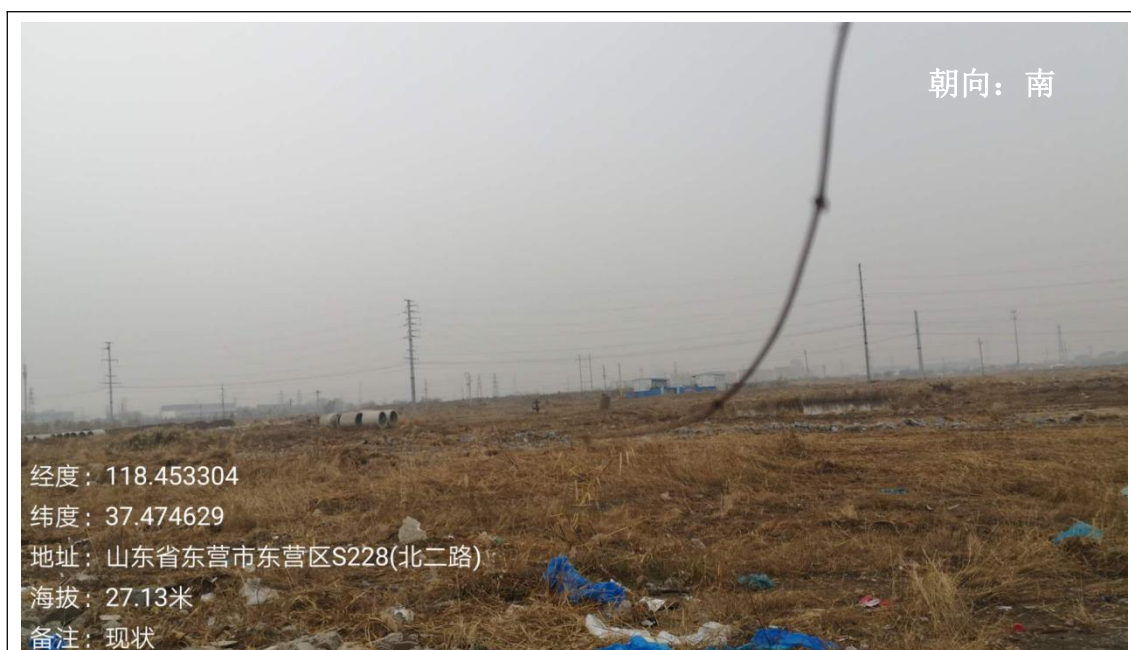
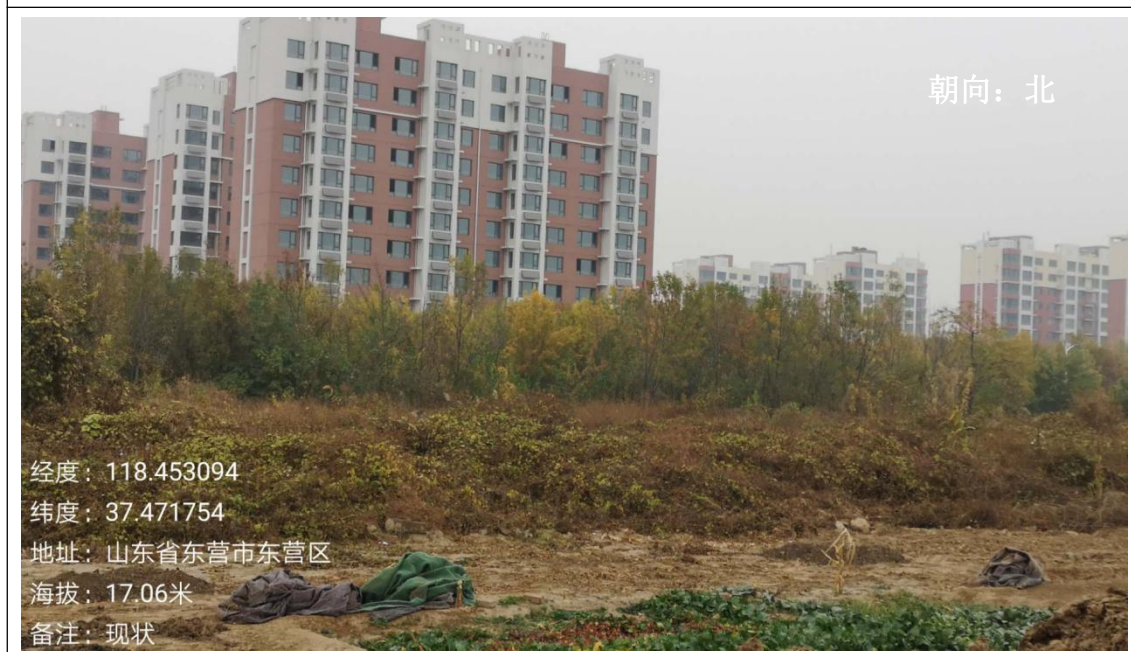
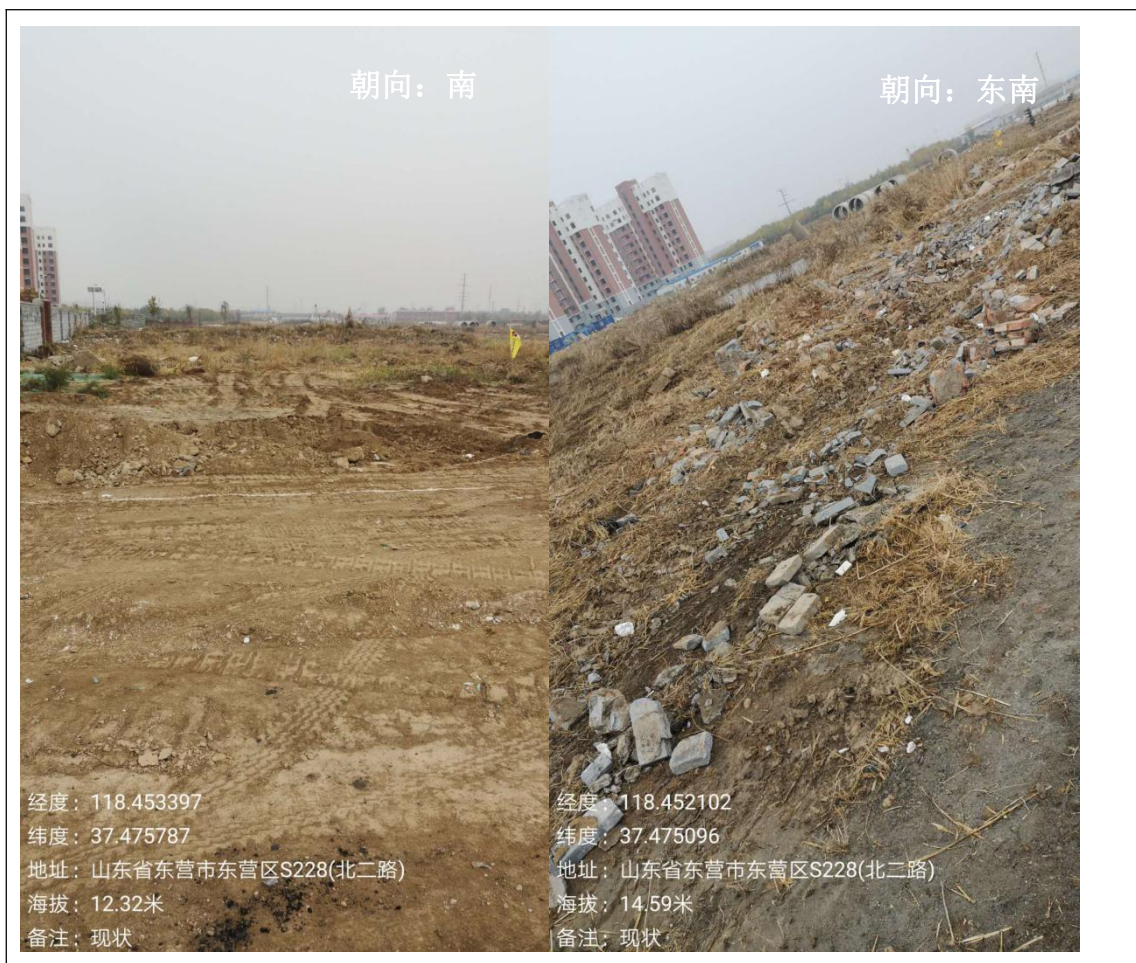
图 3.4-1 调查地块现状

调查地块原有构筑物已经拆除，目前地块内已无构筑物，地块内残存一些拆除原有构筑物的建筑垃圾，地块内长有杂草，目前处于未利用状态。

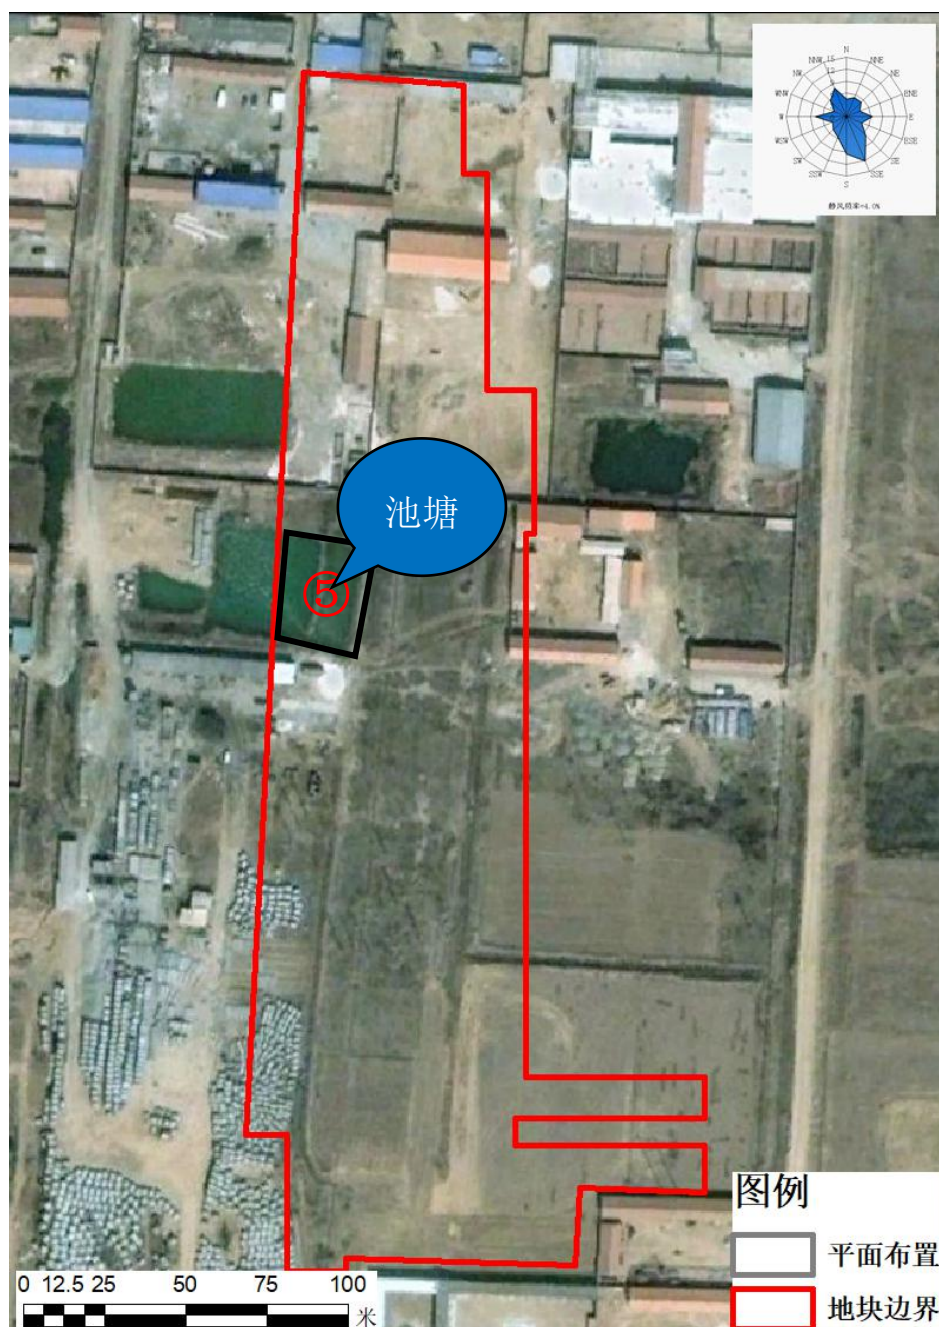
图 3.4-5 ⑤池塘在调查地块内位置

地块历史存在池塘回填情况,回填的池塘填土主要为辛店街道辖区内拆迁产生的建筑垃圾,居委会证明见图 3.4-4,回填池塘在地块的位置见图 3.4-5。

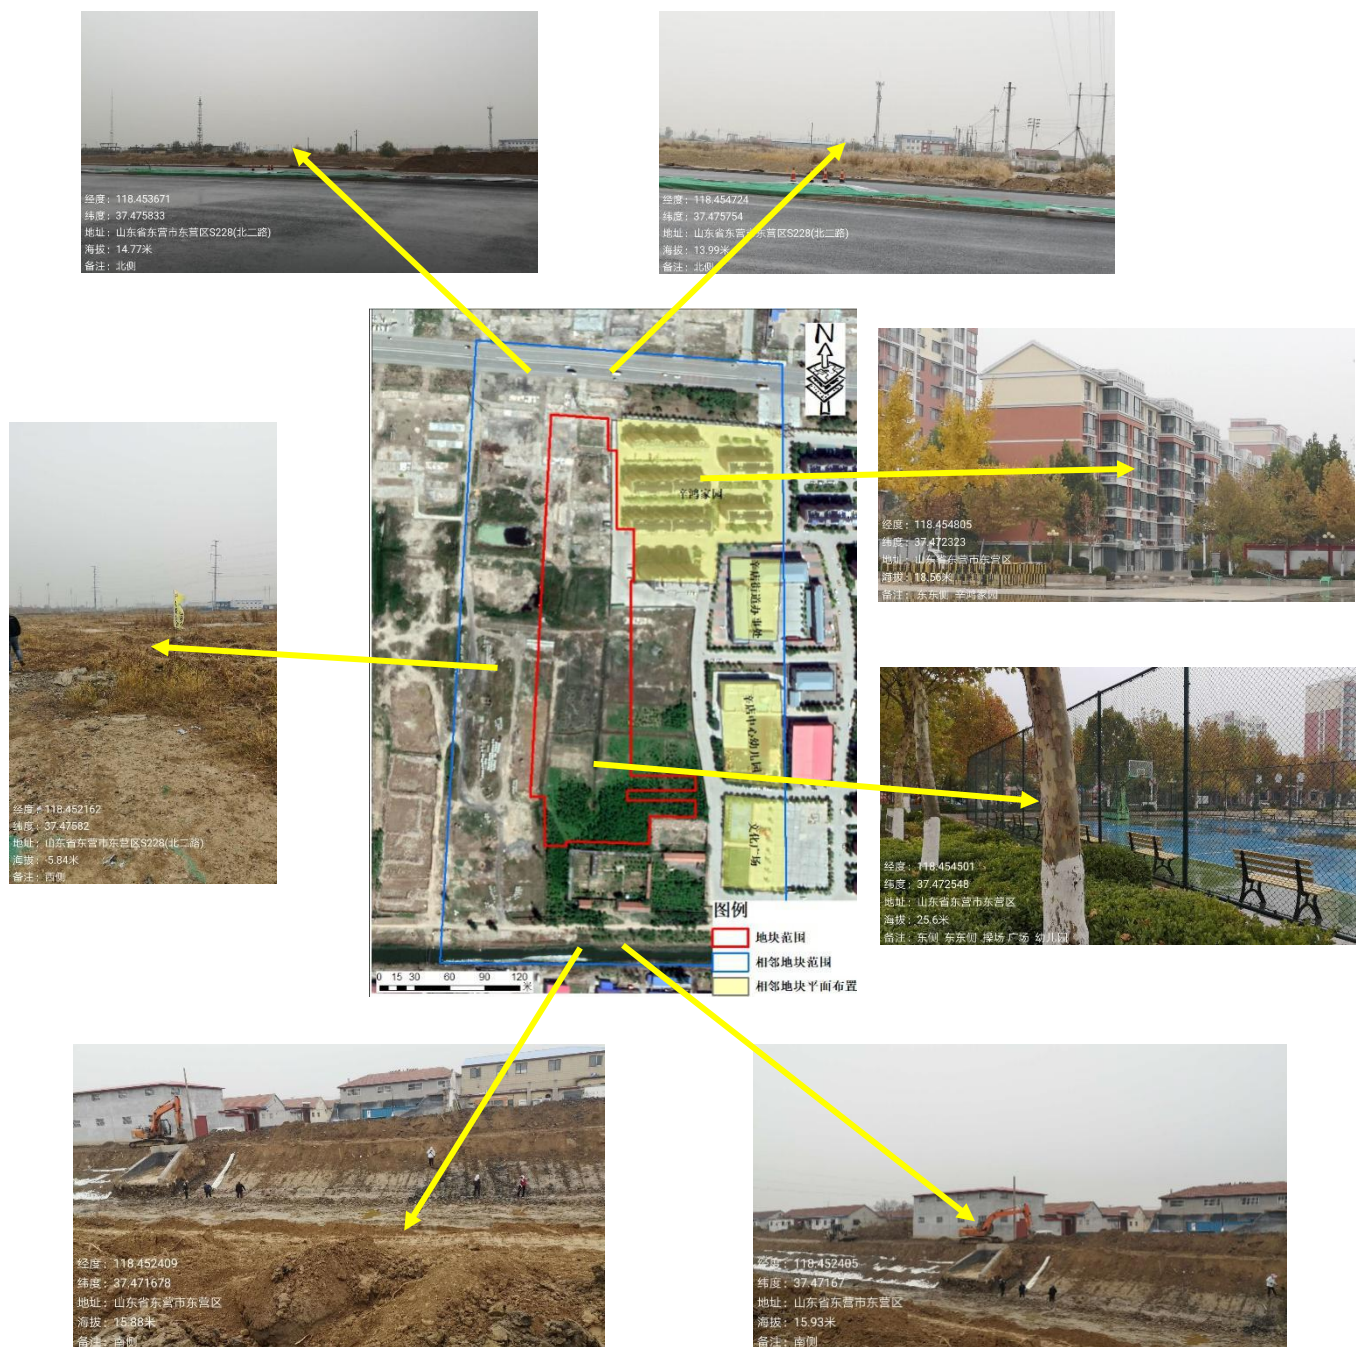
图 3.5-1 相邻地块现状

根据现场踏勘，调查地块的东侧为辛鸿家园小区、辛店街道办事处、辛店中心幼儿园以及文化广场；调查地块南侧目前为空地，再往南为六干排，目前六干排正在进行清淤工作；调查地块西侧目前为空地，空地上残留一些水泥管和建筑垃圾；地块的北侧原有构筑物被拆除，残留一些建筑垃圾，再往北为北二路（S228省道）。调查地块周边情况见下图。

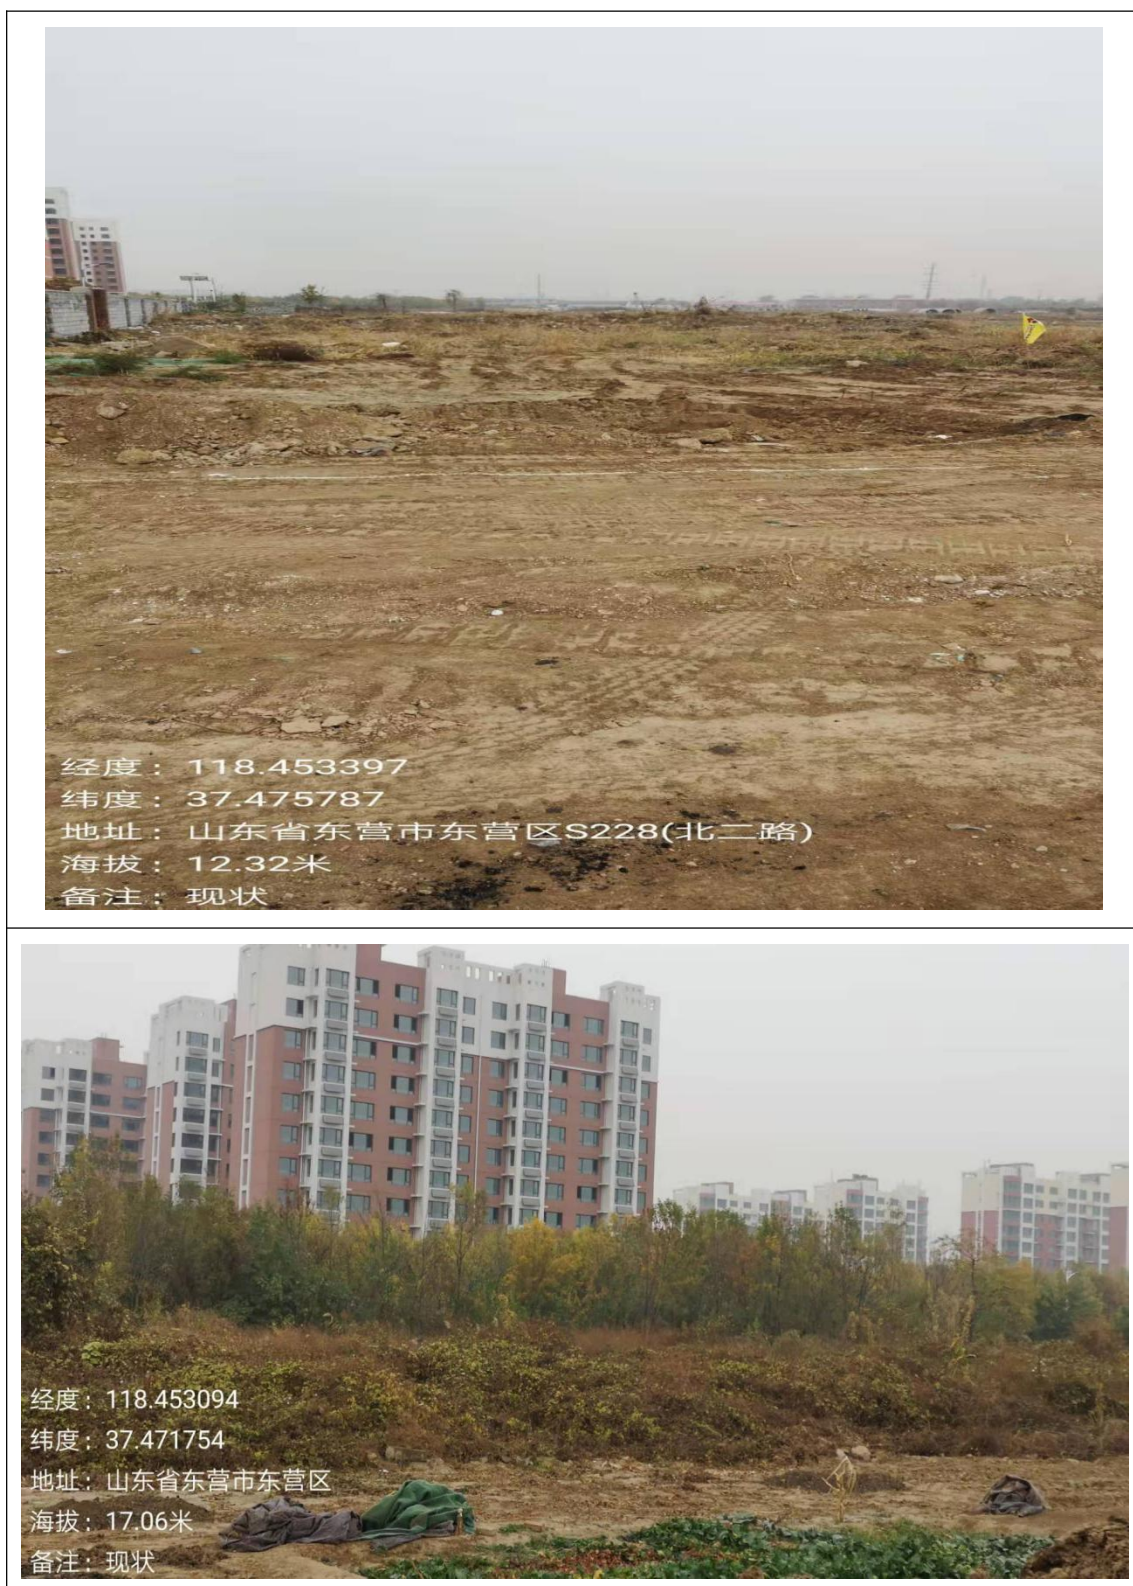
图 5.1-1 地块现场踏勘照片

| 踏勘内容 | | 踏勘记录 |
|---|---|---|
| | 污染痕迹 | 周边地块无明显污染痕迹。 |

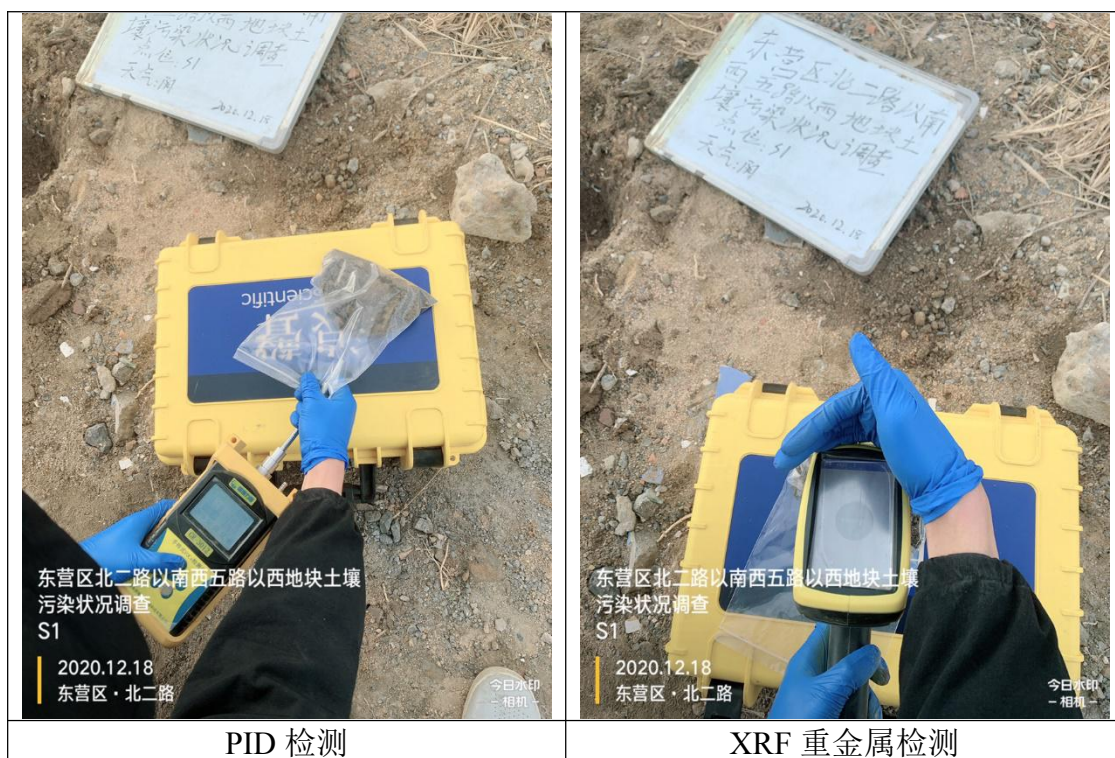
图 5.3-3 快速检测现场照片

现场踏勘时对表层土壤进行采样快速检测，检测了地块内 12 个点位表层土壤和地块外 3 个对照点表层土壤，其检测结果显示，地块内土壤检测结果与对照点检测结果相差不大，检测数据正常。
