**菏泽市牡丹区李村老年养护院地块  
土壤污染状况调查报告**

**委托单位：菏泽市牡丹区李村镇卫生院**

**编制单位：菏泽国润环保咨询有限公司**

**2021 年 4 月**

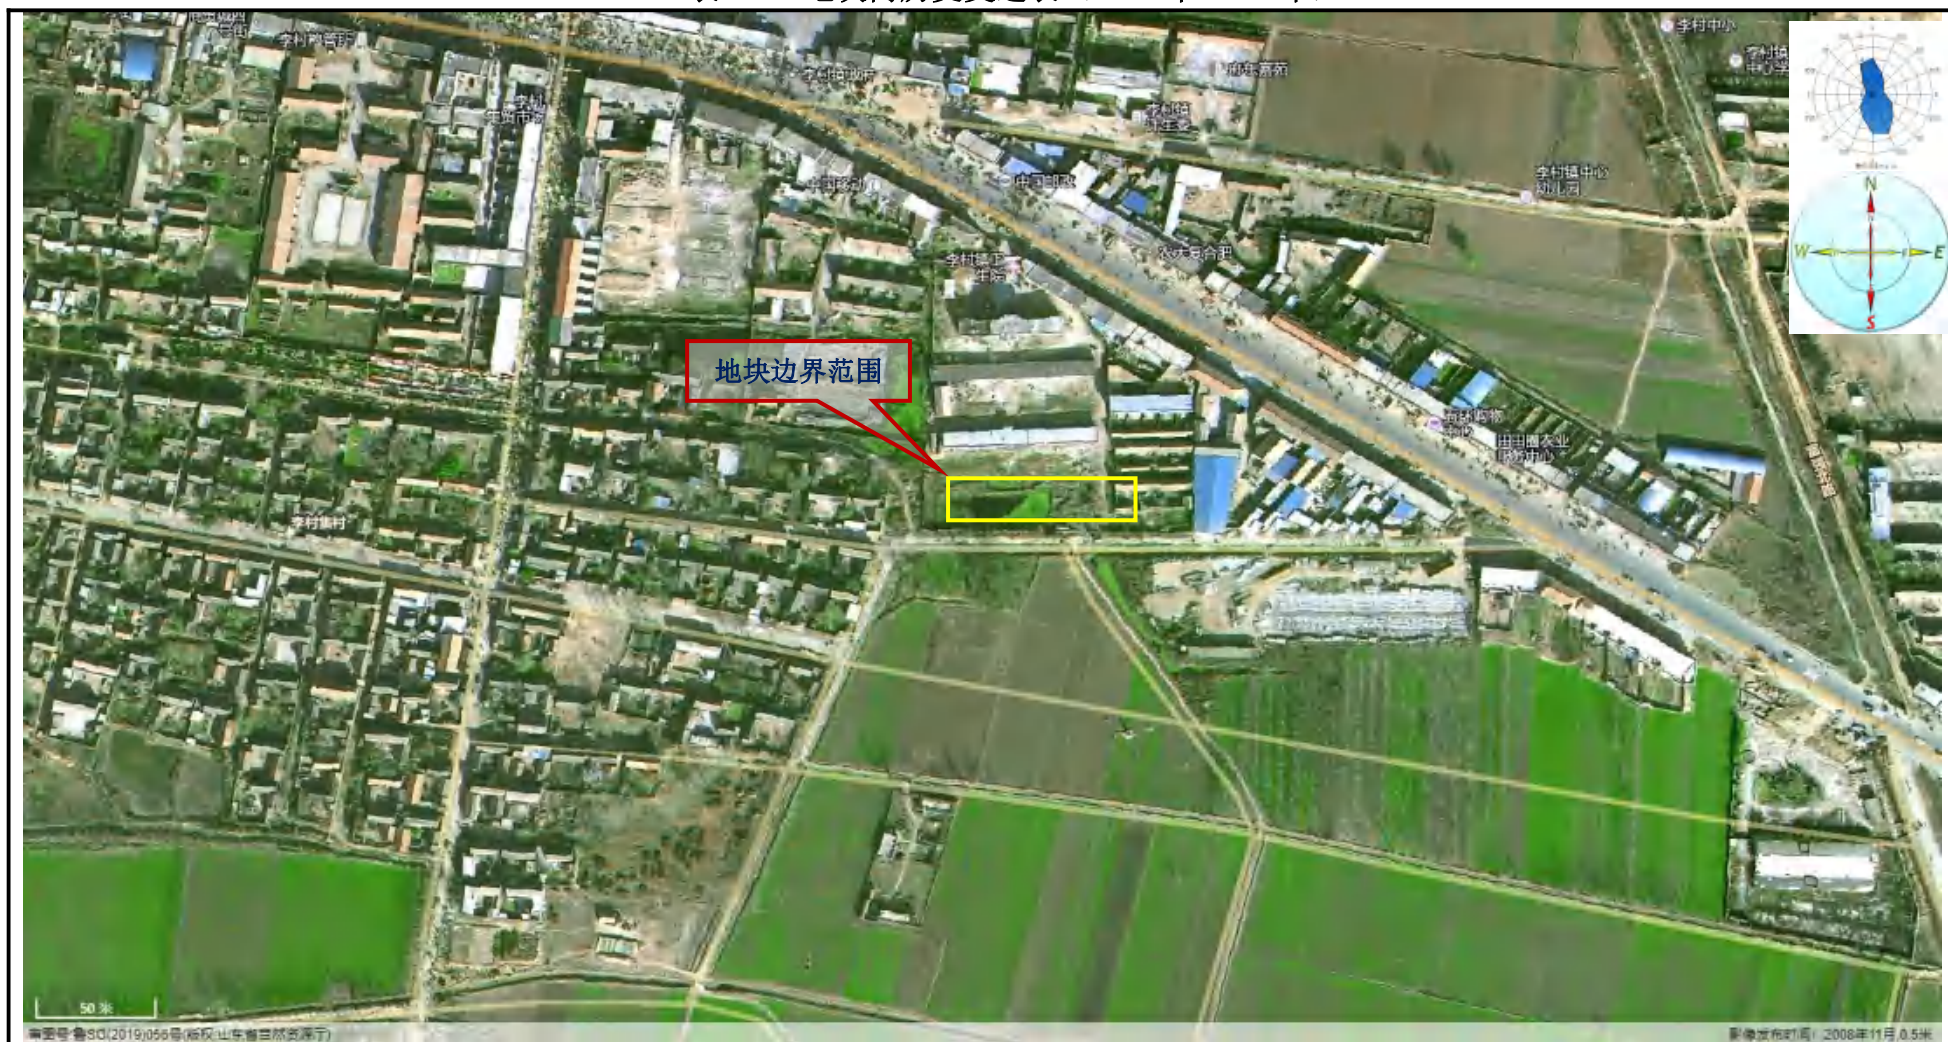
卫星影像拍摄时间: 2008 年 11 月。地块内为空地、坑塘、居民房屋 (2008 年前影像资料缺失)

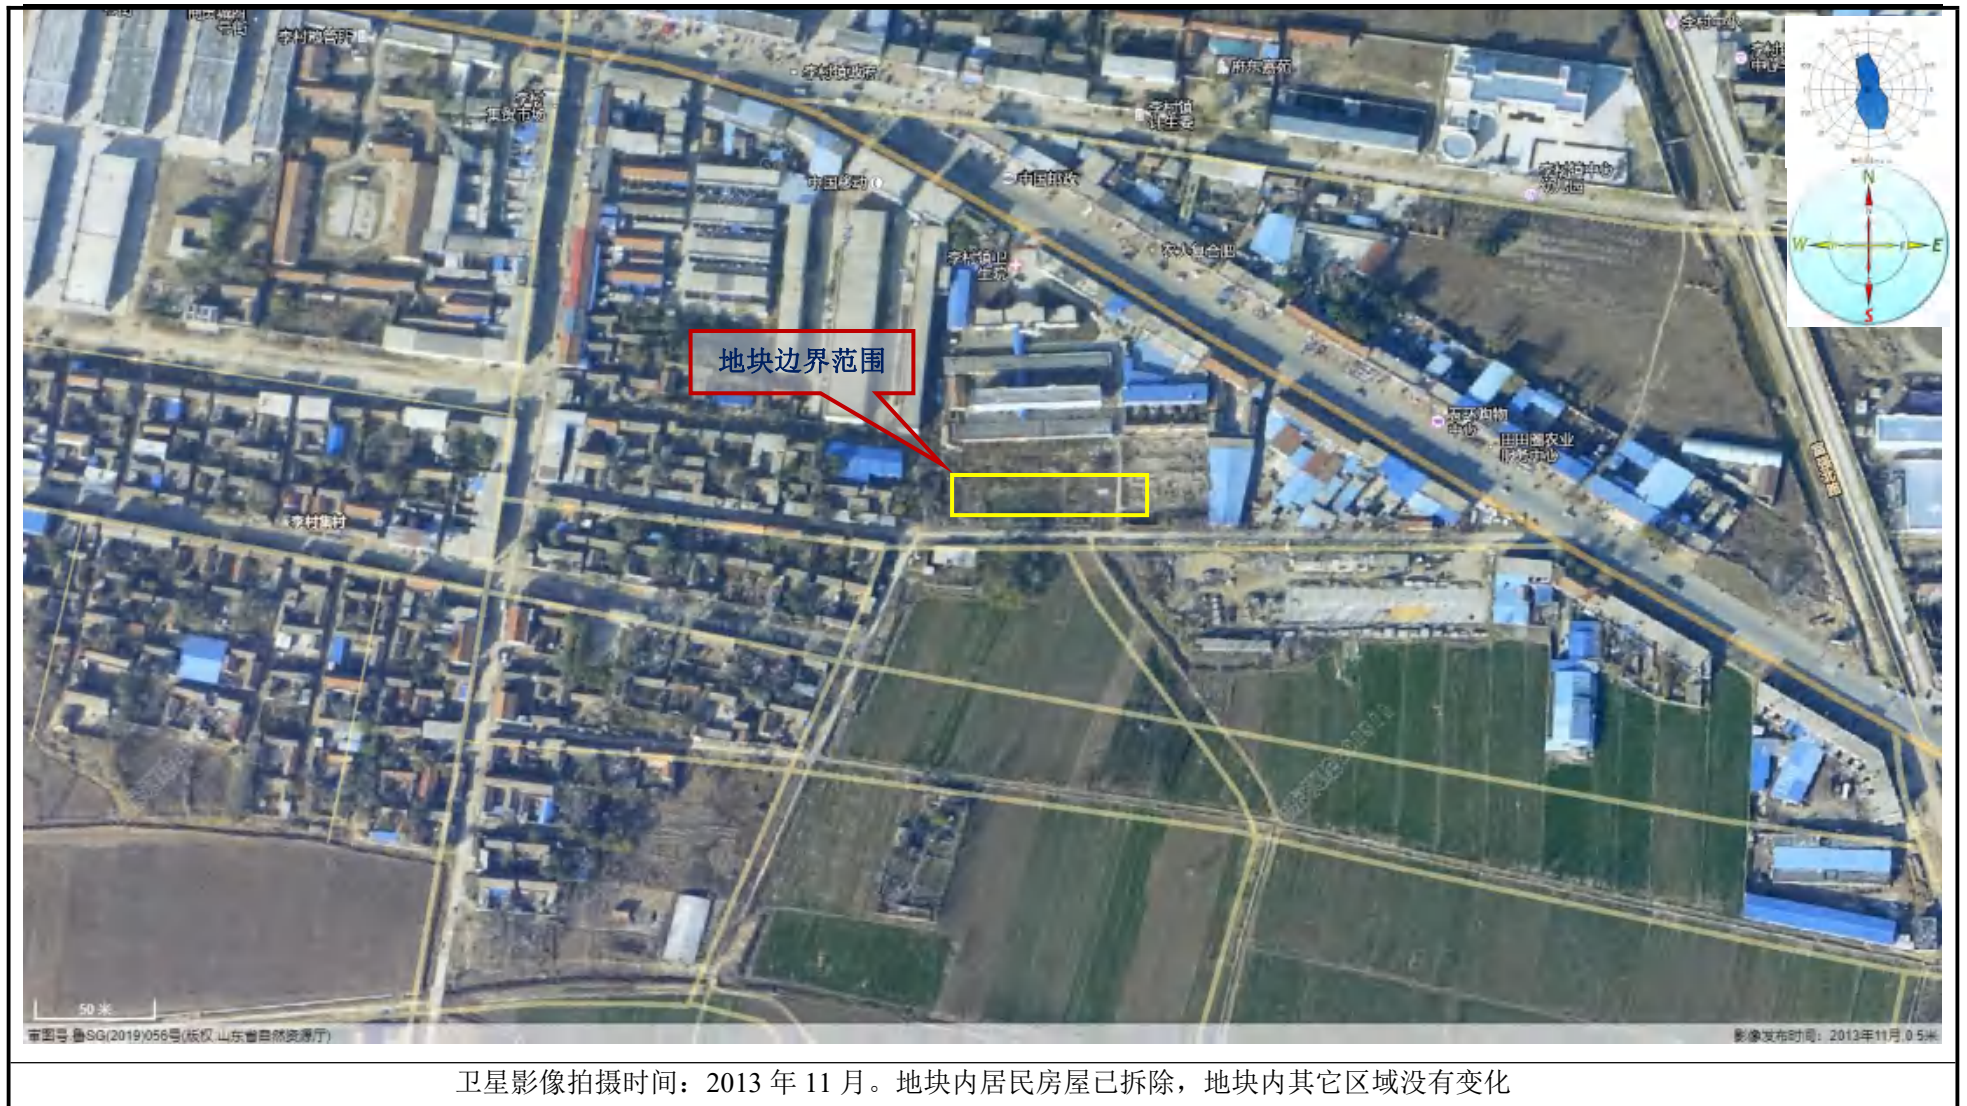
卫星影像拍摄时间：2013年11月。地块内居民房屋已拆除，地块内其它区域没有变化

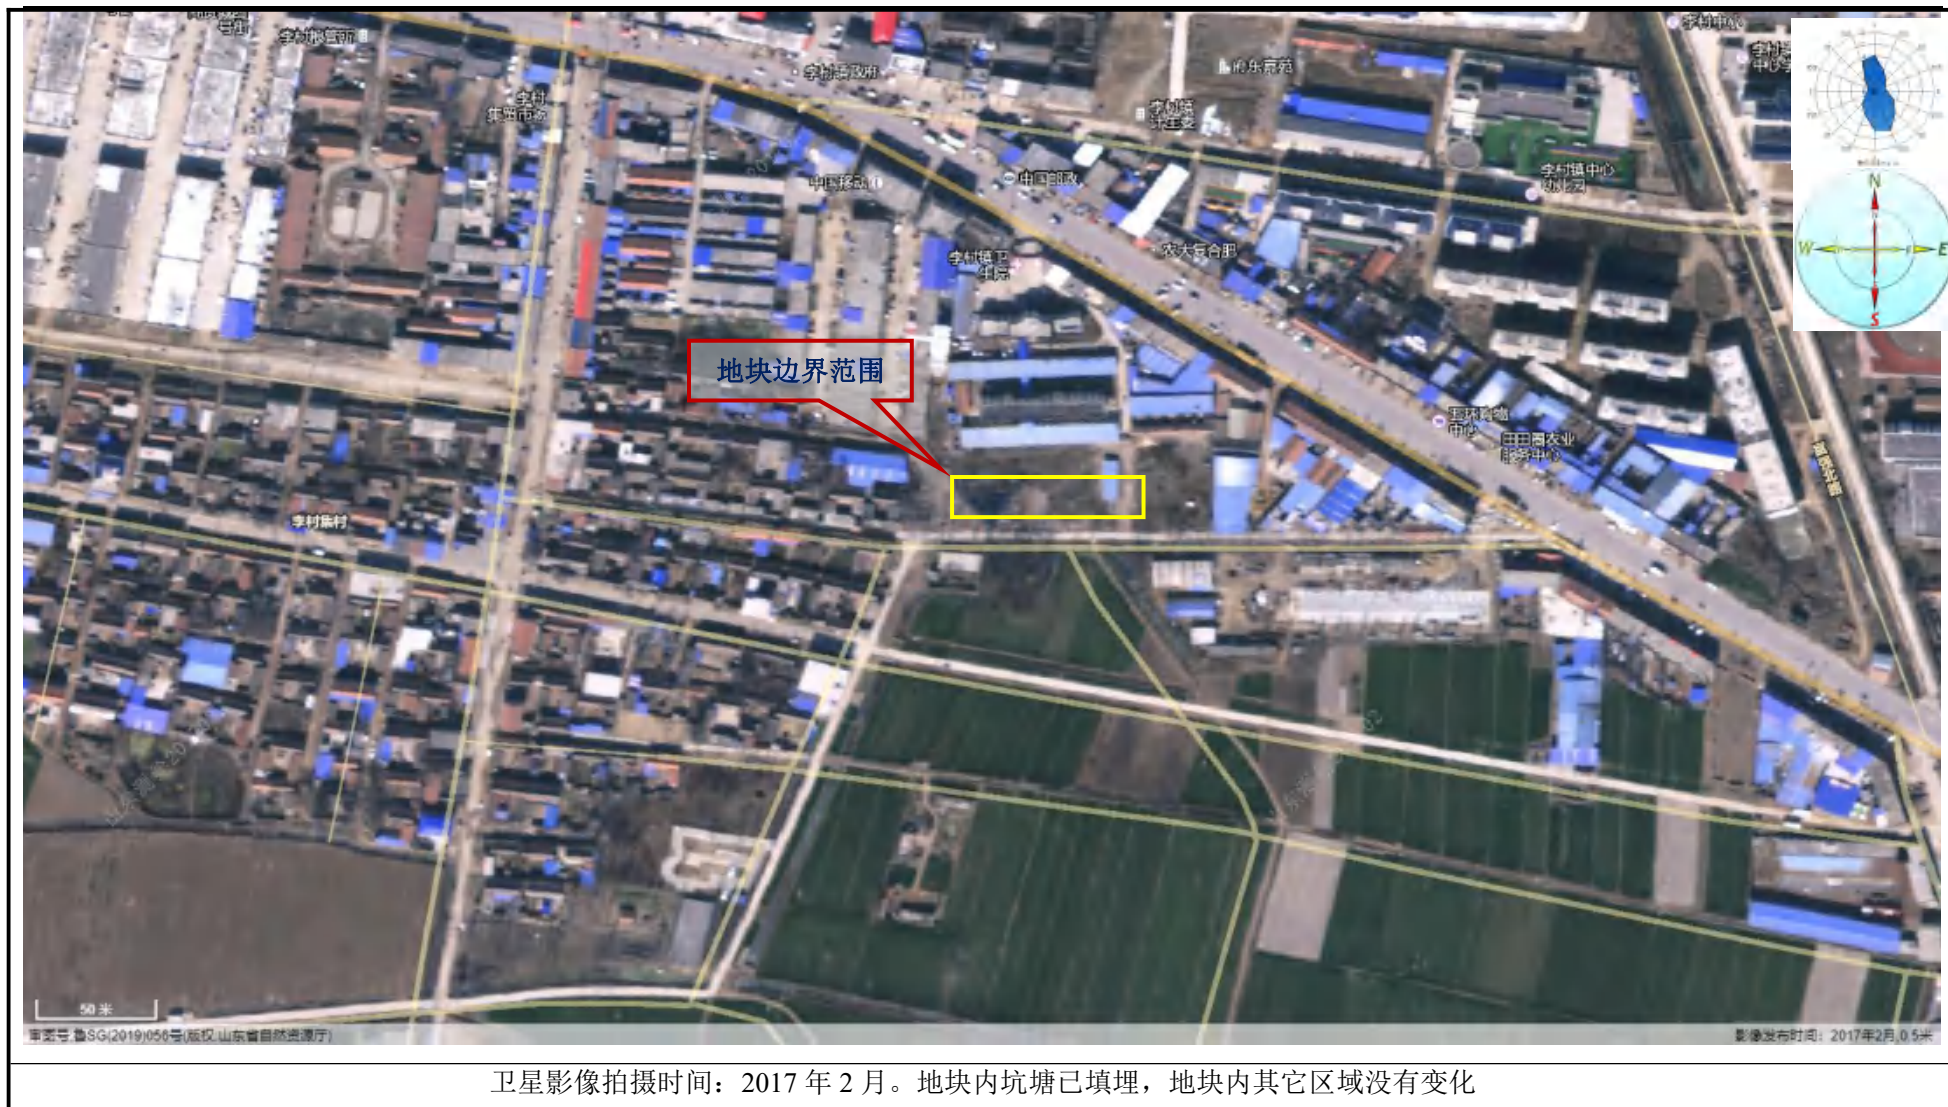
卫星影像拍摄时间：2017年2月。地块内坑塘已填埋，地块内其它区域没有变化

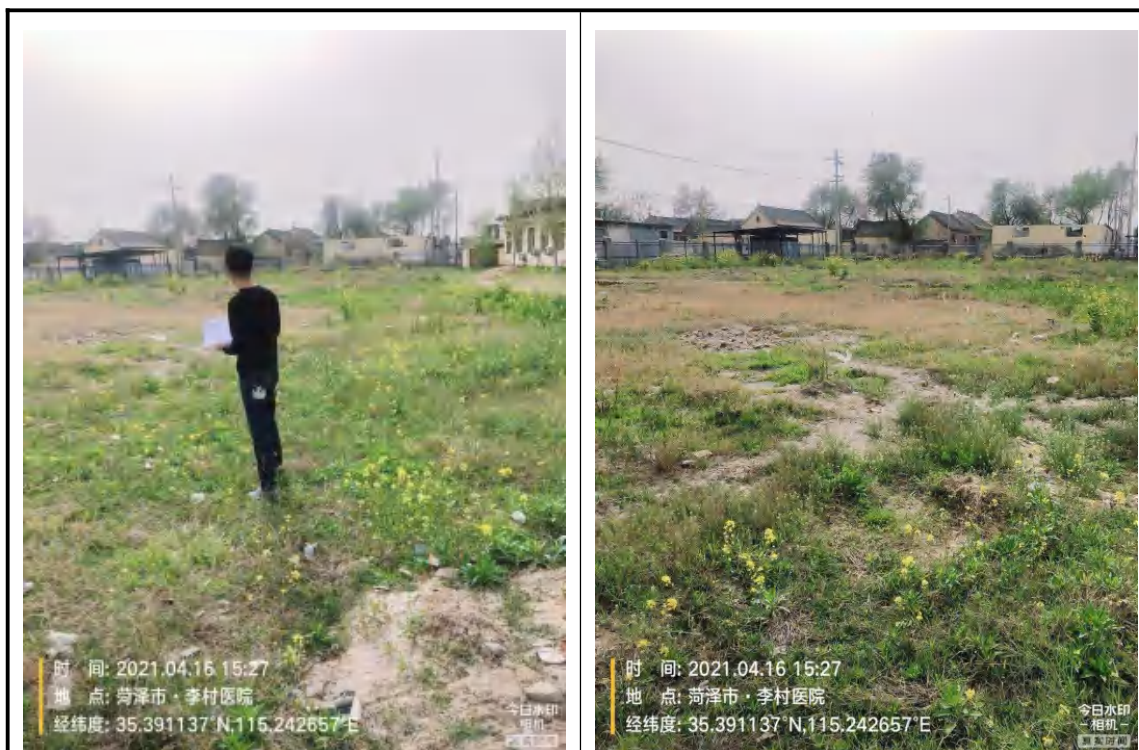
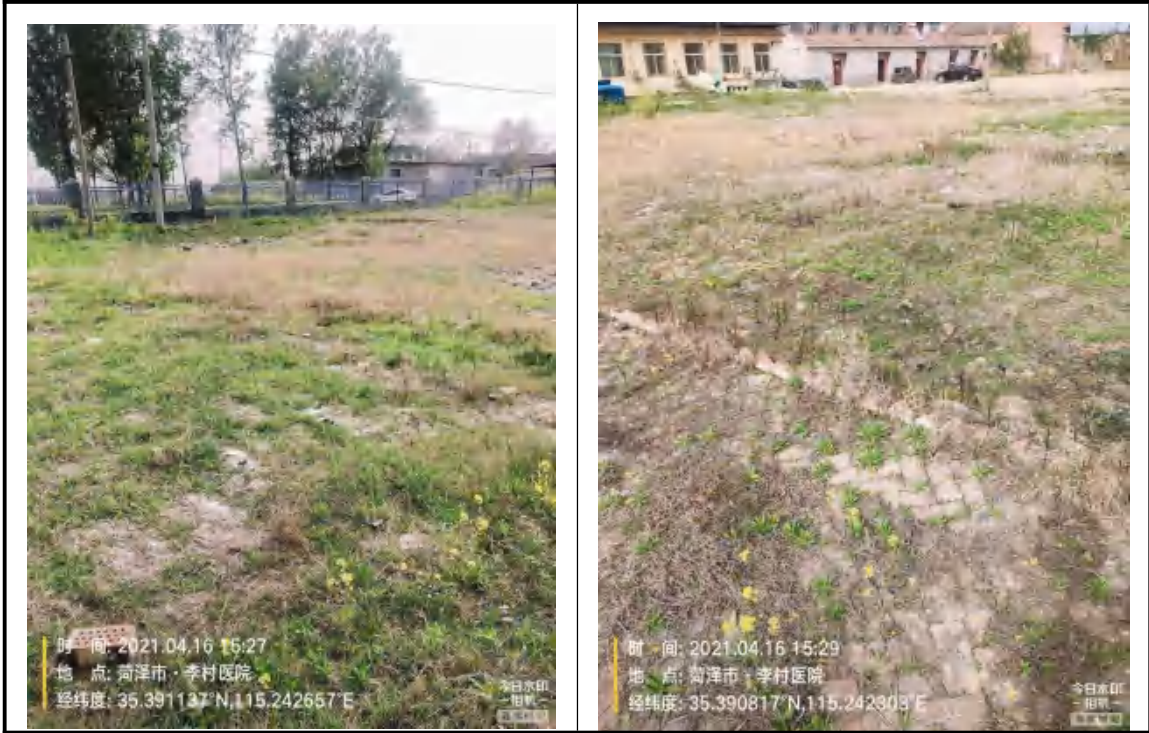
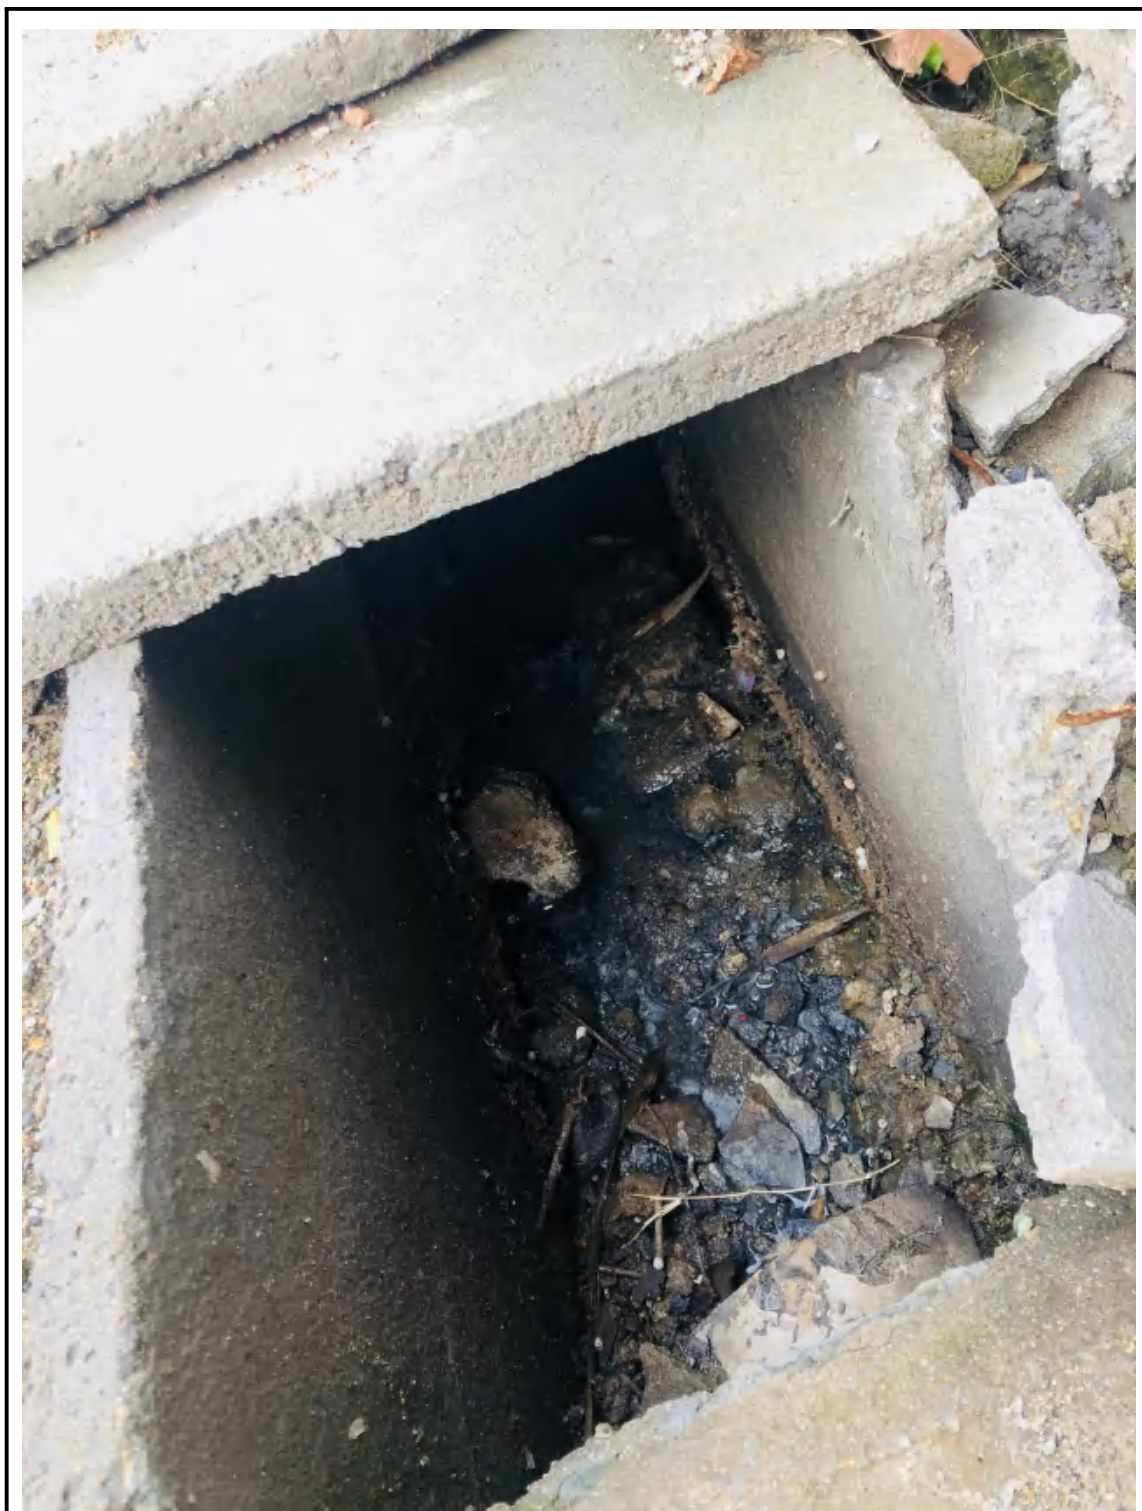
图 3-4 地块内现状图

菏泽市牡丹区李村老年养护院地块现状为空地，长有杂草，地块内没有建筑物，地块内有 1 处下水道穿过。

地块内下水道现场踏勘照片

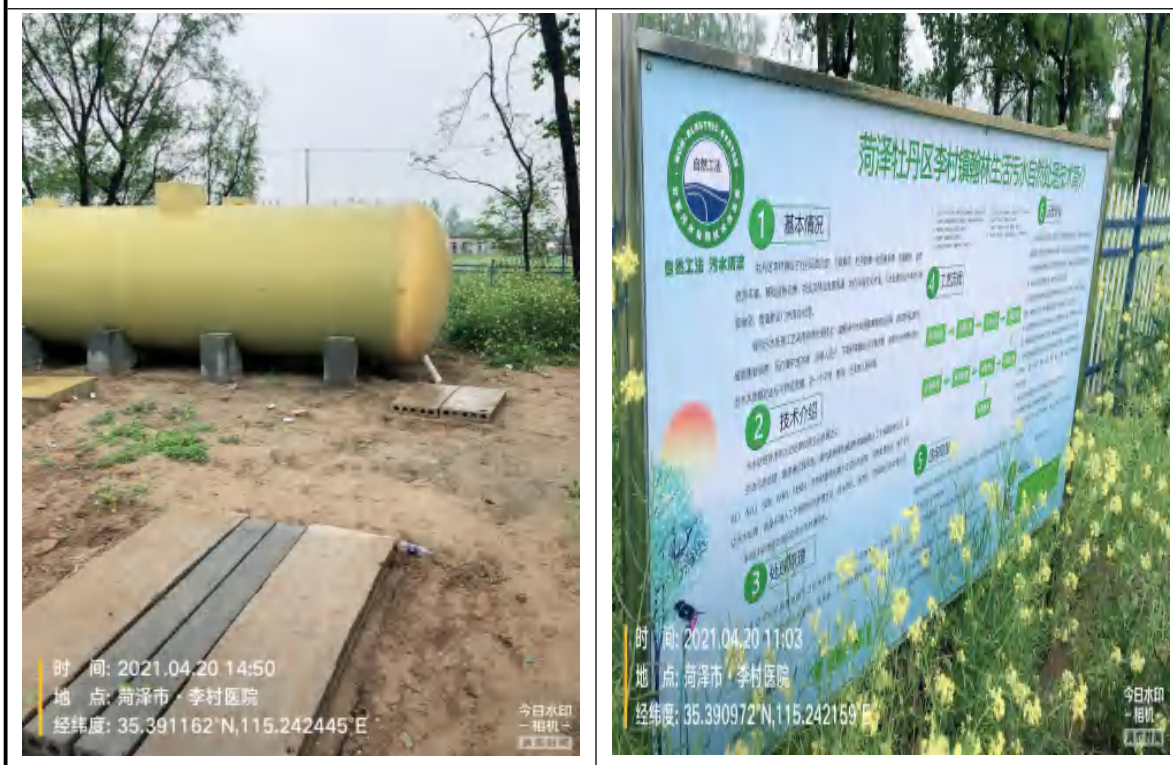
地块西南侧乡镇生活污水处理厂（未投入使用、未进行过试运营）

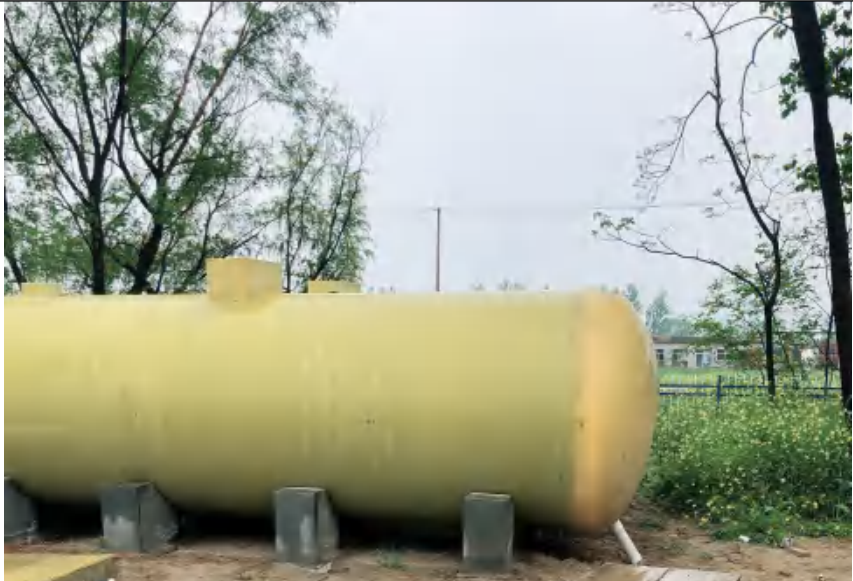
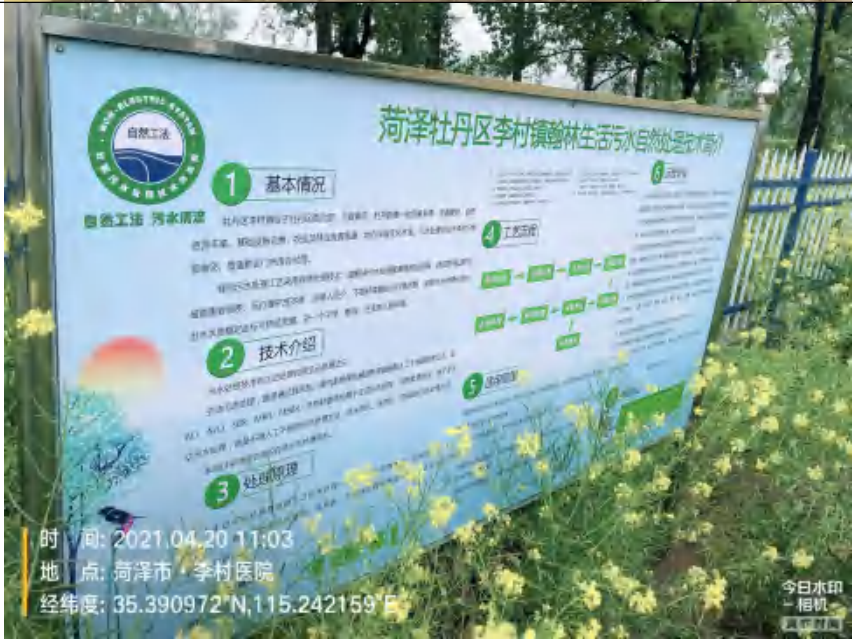
表 4-8 李村污水处理厂情况

由来		2016 年开始建设，2019 年建成，至今未投入使用，未进行过试运营
现场踏勘照片

④施工工地设置围挡、物料堆放覆盖、土方开挖湿法作业、路面硬化、出入车辆清洗、渣土车辆密闭运输等扬尘污染防治措施
特征因子	施工期废气：粉尘
污染识别	通过人员访谈收集的信息，李村镇污水处理厂施工期间，各项污染防治措施到位，没有发生环保问题的投诉情况。施工期间会产生粉尘，进行了降尘、抑尘措施，且地块没有位于污水处理厂的下风向（牡丹区全年主导风向为东南风），李村镇污水处理厂施工期间对本地块不会产生影响。污水处理厂按照标准进行建设，污水管网防渗、地面硬化措施到位，运营后不会对本地块产生影响

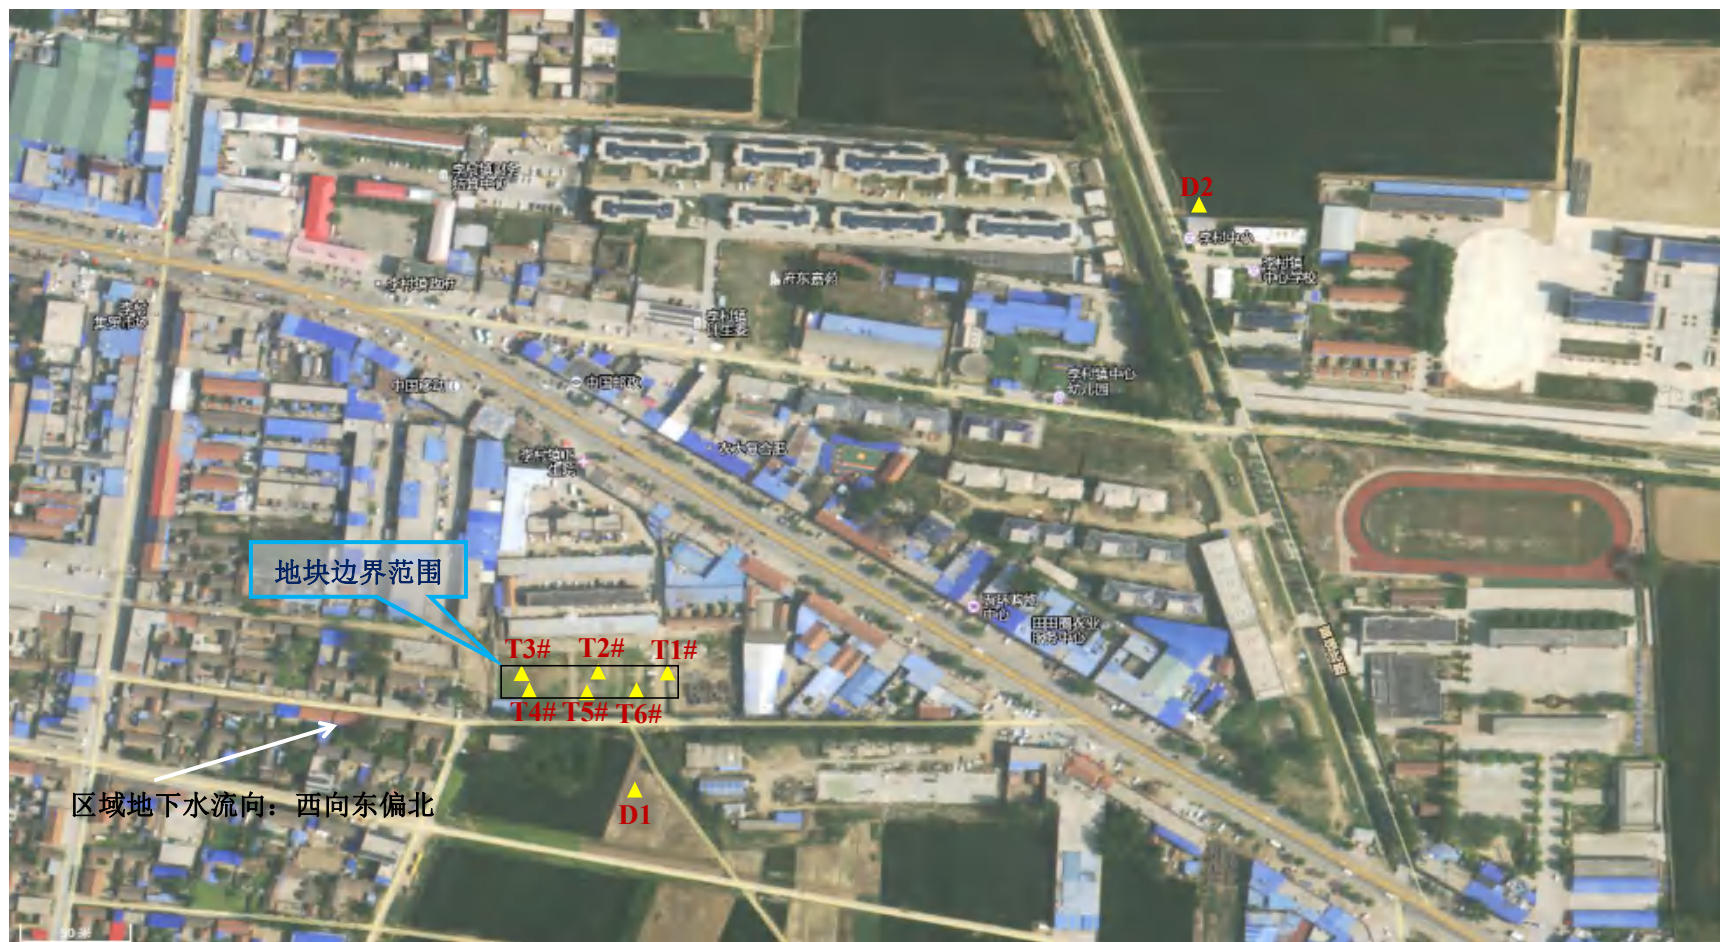
5-1 快筛布点图

在现场踏勘的同时对地块进行了现场快筛检测，本次调查地块内共布设 6 个快筛检测点位（T1#—T6#），地块外南地下水上游布设 1 个对照点（D1），地块外东北方向地下水下游布设 1 个对照点（D2）。

本次快筛检测对重金属和挥发性有机物进行快速筛查，确定地块内土壤是否有异常。本次快筛设备为 PID 检测仪（型号：TY2000-D）和手持式 XRF 检测仪（型号：Truex700），本次仅对表层土壤（0.15-0.25m）进行快速检测分析。地块现场快速检测点位见图 5-1，快筛现场照片见图 5-2，快速检测结果见表 5-1。
