国网山东菏泽郓城县供电公司生产
综合用房项目地块
土壤污染状况调查报告

委托单位：国网山东省电力公司郓城县供电公司

编制单位：菏泽国润环保咨询有限公司

2021 年 11 月

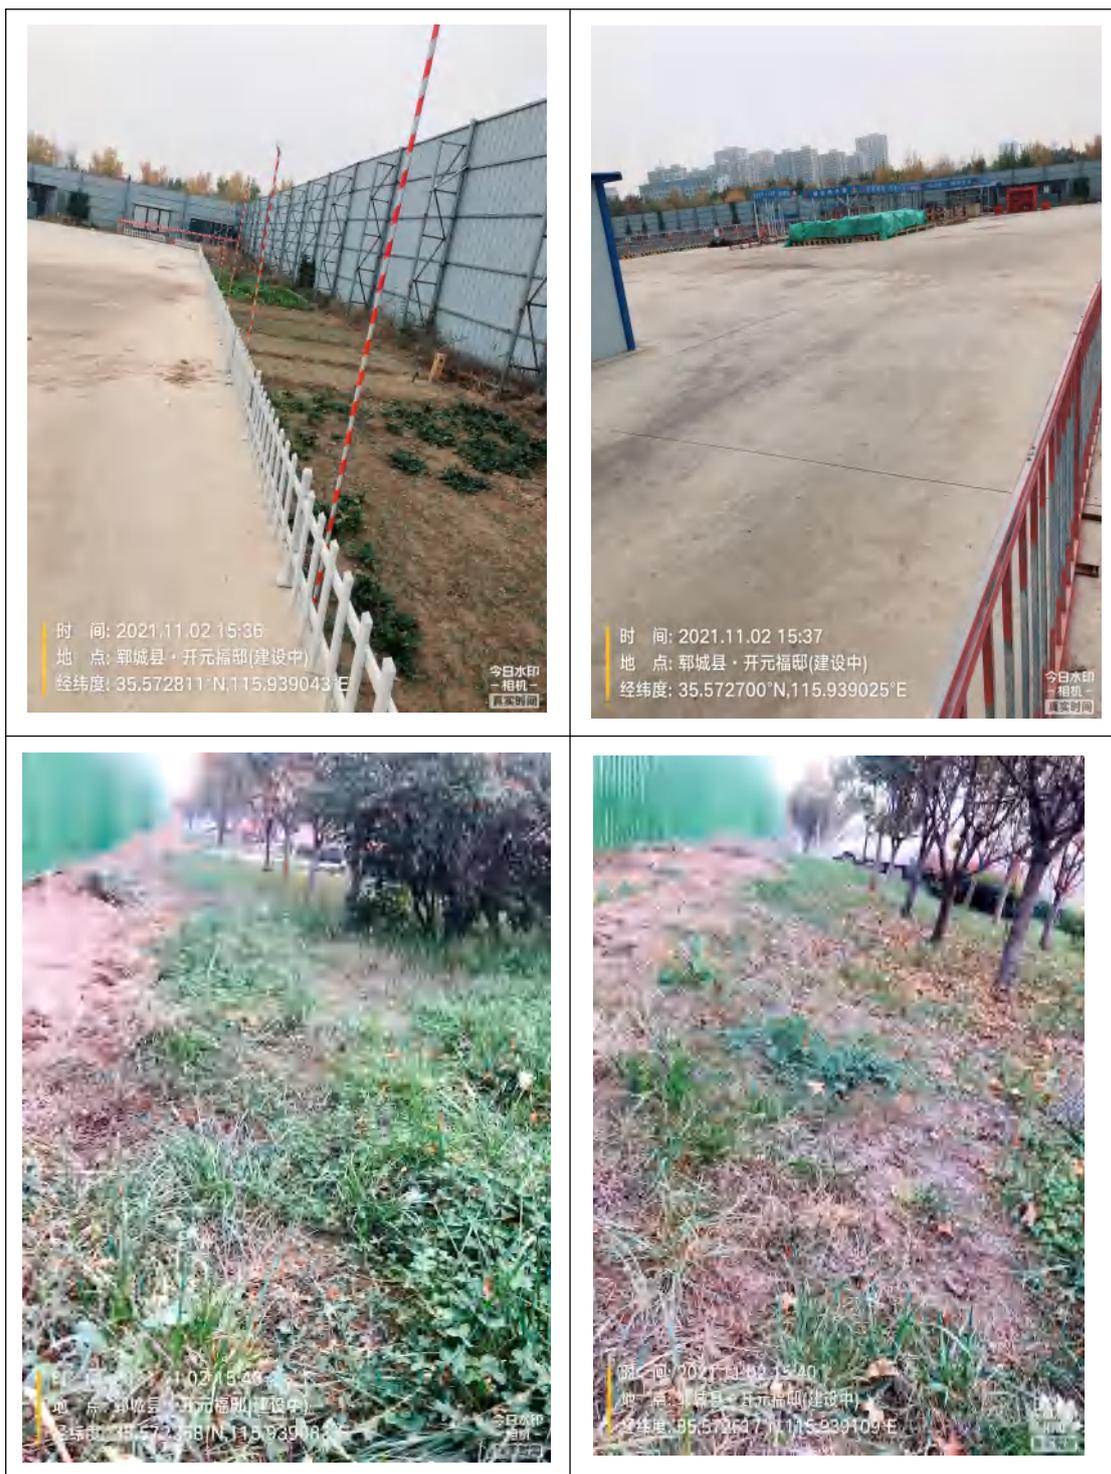
图 3--9 地块内现状图

国网山东菏泽郓城县供电公司生产综合用房项目地块现状为盛平社区耕地，地块内种植部分观景树、部分地面采取硬化措施，地块内无外来土壤、无堆土，地块内现状图见图3—9。

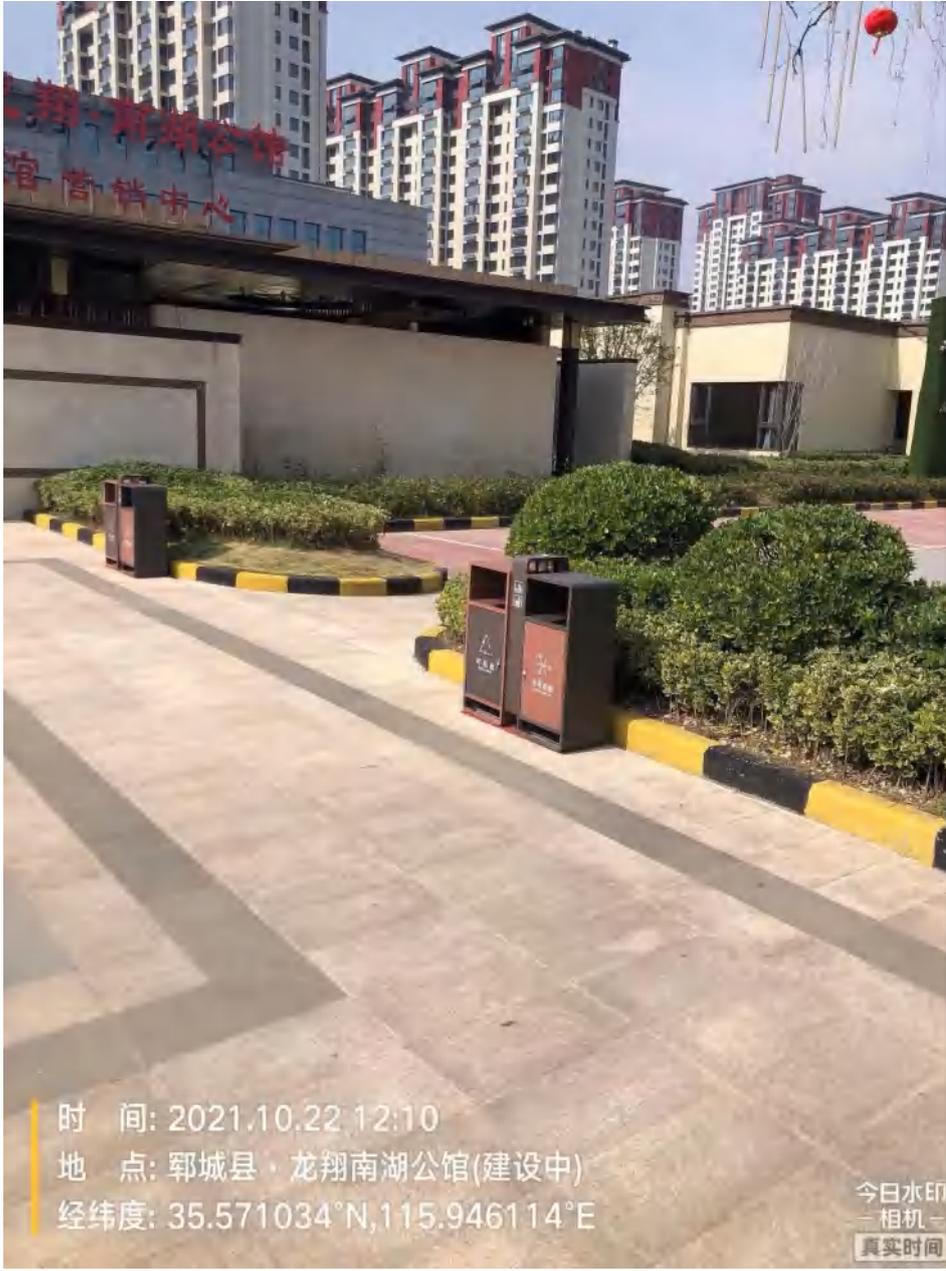
企业名称	圣达纱厂
企业位置	地块东455m
运营时间	2004年至2017年
主要原料、成品	主要原料:棉花。主要成品:纯棉纱。
现场踏勘照片(原厂区位置)

<p>生产工艺流程</p>	<pre> graph LR A[纯棉] --> B[清花] B --> C[梳棉] C --> D[并条] D --> E[粗纱] E --> F[细纱] F --> G[槽筒] G --> H[成品] </pre>
<p>废水</p>	<p>本项目不生产废水，废水为员工生活污水，生活污水经化粪池处理后定期进入污水处理厂深度处理后达标排放。</p>
<p>废气</p>	<p>本项目废气为生产过程中产生的飞绒、粉尘，通过在车间两侧设置多个除尘室，让车间内空气通过除尘室上特设滤网过滤，去除漂浮在空气中的飞绒、粉尘，并随时收集过滤物。</p>
<p>固废</p>	<p>生活垃圾定点存放，由环卫部门统一清运；生产过程中产生的一般固体废物、滤网上收集的过滤物全部外售综合利用。</p>
<p>污染识别</p>	<p>企业生产过程中的废气合理处置后达标排放，且企业已经停产多年的时间，因此不再考虑污染物通过大气对本地块产生影响。企业运营期间无外排废水，且企业不位于地块地下水上游（郓城县地下水整体流向为西向东偏北），废水不会通过地下水环境对本地块造成影响。企业运营期间固体废物均得到了合理的处置，无环境风险。</p>

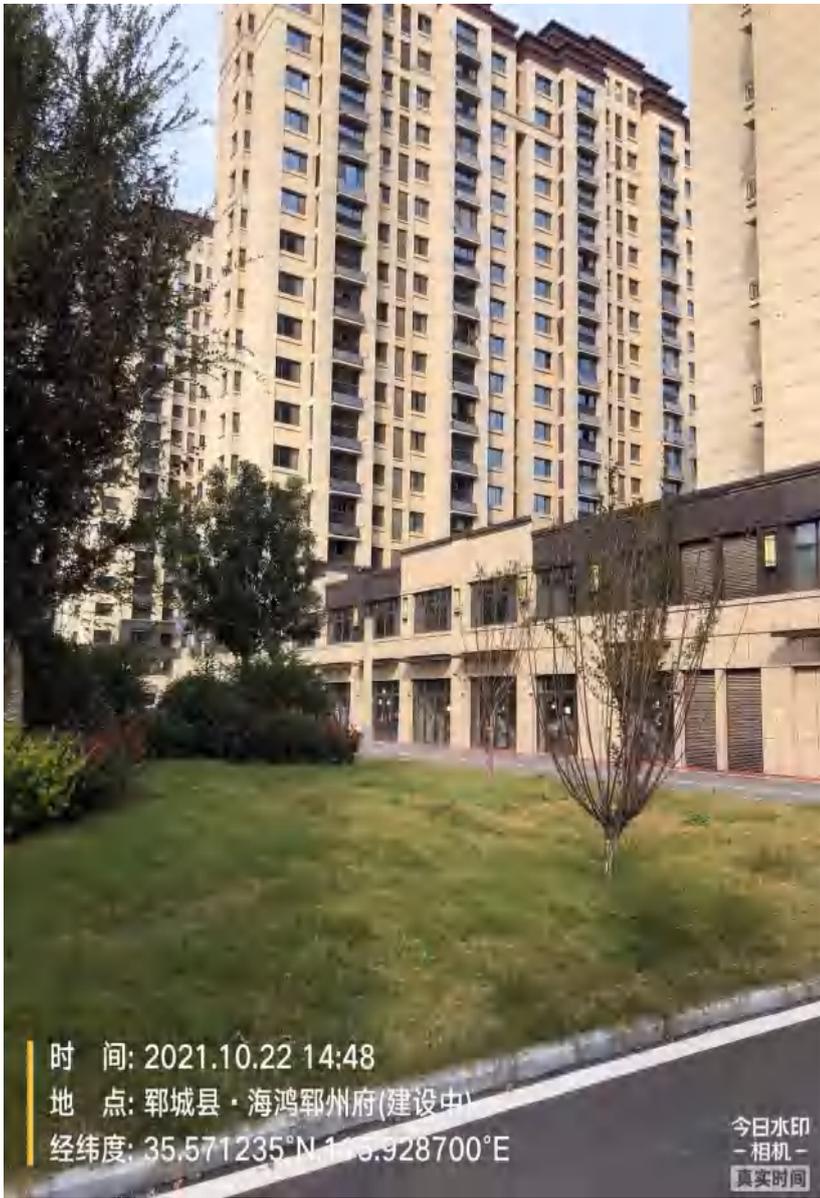
主要原料	晨夕纺织有限公司
运营起止时间	2007年至2017年
位于地块位置	地块西759m
主要原料、成品	主要原料：面纱。 主要成品：布料。
现场踏勘照片（原厂区位置）

<p>废气</p>	<p>本项目废气主要是生产过程中产生的棉絮粉尘，经收集后由除尘器处理，处理后由 15m 高排气筒排放。</p>
<p>固体废物</p>	<p>生活垃圾定点存放，由环卫部门统一清运；生产过程中产生的下脚料和除尘器收集的棉絮粉尘全部回用于生产，不外排。</p>
<p>废水</p>	<p>本项目无生产废水产生，废水为职工日常生活污水，生活污水经化粪池处理后，用于厂区绿化，不外排。</p>
<p>特征因子</p>	<p>石油烃 (C10~C40)</p>
<p>污染识别</p>	<p>本企业位于地块的下风向（郓城县全年主导风向为东南风），不会通过大气对本地块产生影响。企业运营期间无外排废水，且企业不位于地块地下水上游（郓城县地下水整体流向为西向东偏北），废水不会通过地下水环境对本地块造成影响。企业运营期间固体废物均得到了合理的处置，本企业的存在历史对地块内地下水和土壤产生的影响较小。</p>

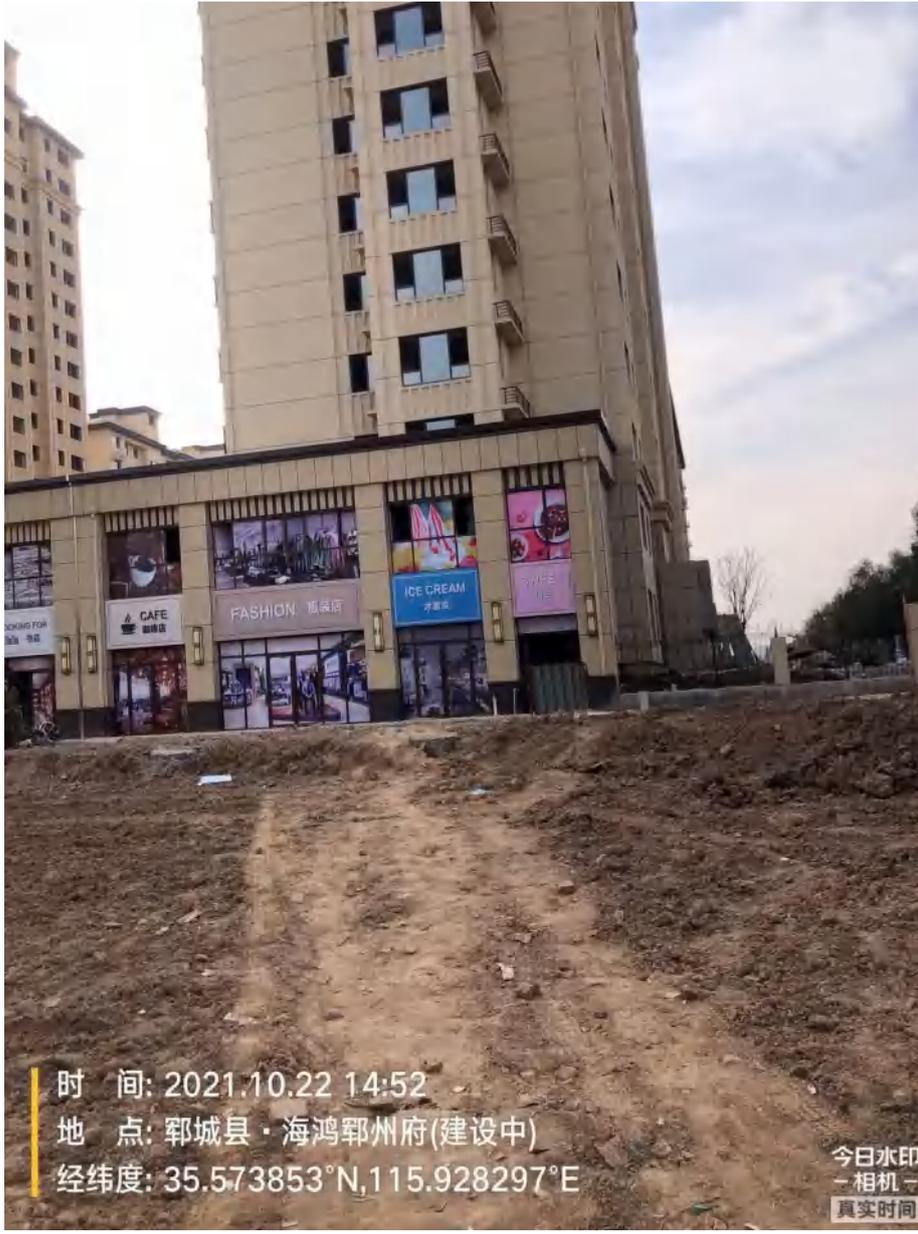
企业名称	山东圣达实业太阳能有限公司
运营时间	2000年至2017年
企业位于 地块位置	地块西侧759m
主要原 料、成品	原料主要为：硼硅玻璃管、聚氨酯。成品为：太阳能
现场踏勘照 片（原厂区位 置）

<p>特征因子</p>	<p>废气：VOCs（非甲烷总烃）</p>
<p>废水</p>	<p>本项目生产不产生废水，废水为员工生活污水，生活污水经化粪池处理后排入城市污水管网，不外排。</p>
<p>废气</p>	<p>废气为项目烘干、封口过程中产生的有机废气，通过自然通风和在车间内设置排风扇加强通风的处理方式，使有机废气排出车间。有机废气产生量较少，用于周边环境绿化。</p>
<p>固废</p>	<p>生活垃圾定点存放，由环卫部门统一清运；废玻璃管、废树脂和保温材料收集后由厂家统一回收综合利用。</p>
<p>污染识别</p>	<p>企业处在地块的下风向（鄄城县全年主导风向为东南风），不会通过大气对地块产生影响。企业运营期间无外排废水，且企业不位于地块地下水上游（鄄城县地下水整体流向为西向东偏北），废水不会通过地下水环境对本地块造成影响。企业运营期间固体废物均得到了合理的处置，无环境风险。</p>

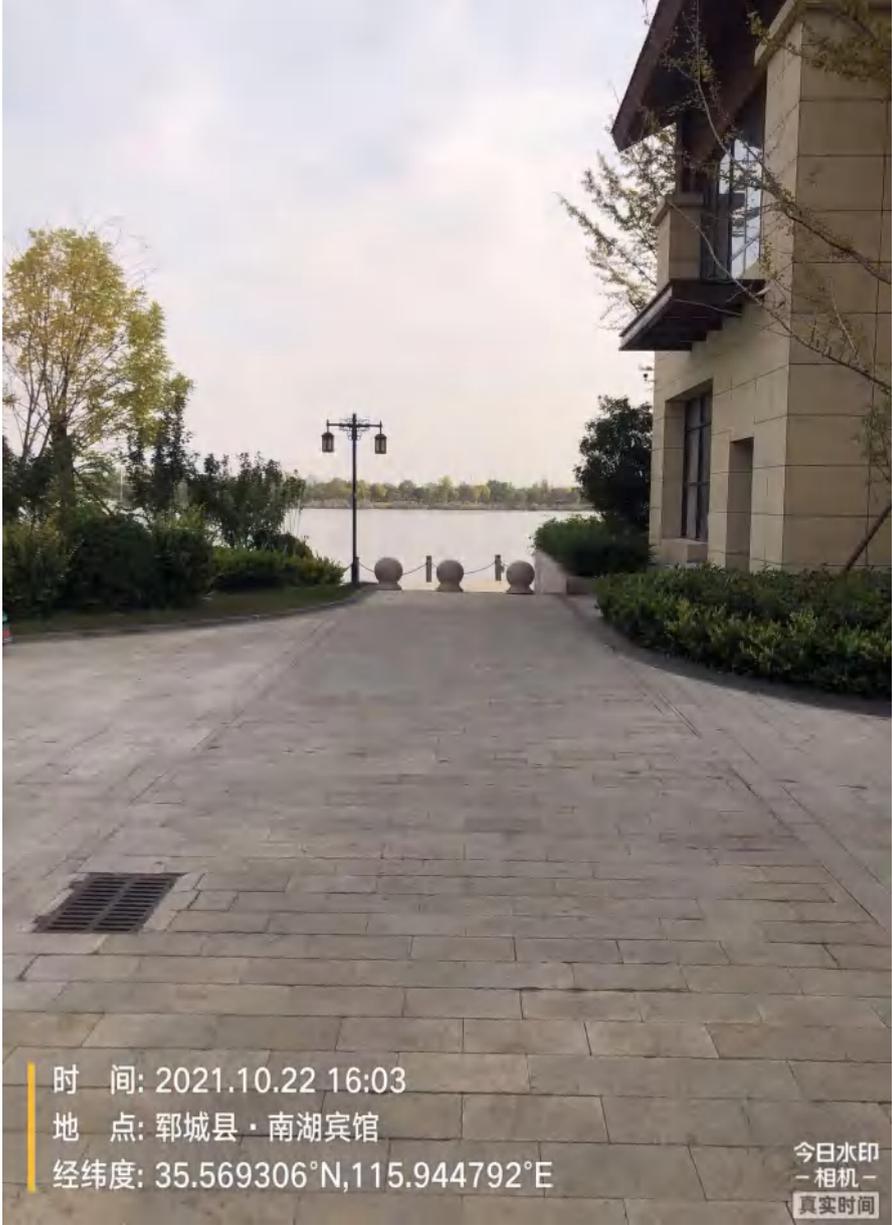
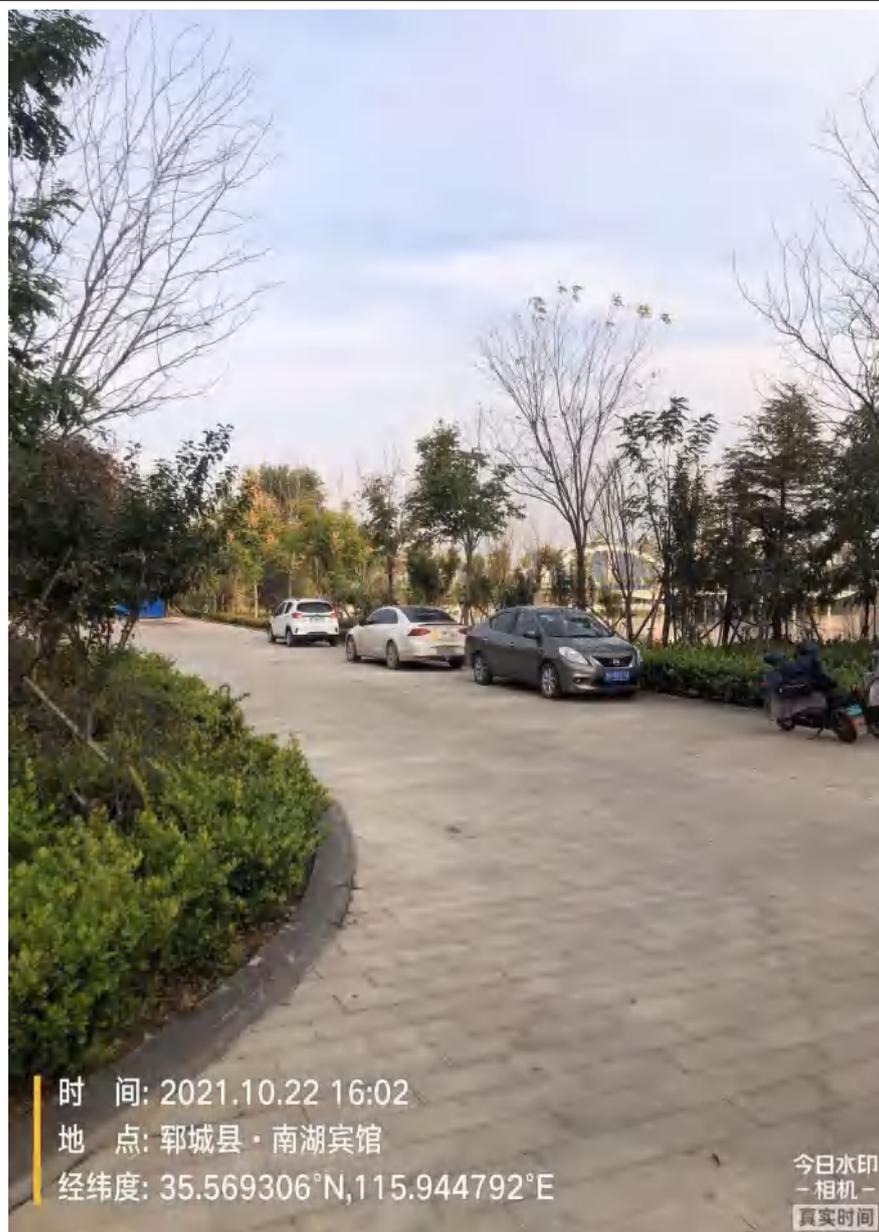
现场踏勘照片
(原厂区位置)

企业名称	圣达如意印染厂
运营时间	2004年至2015年
企业位于 地块位置	地块东南494m
主要原 料、成品	主要原料：分散染料、还原染料、活性燃料、表面活性剂、双氧水、稳定剂等。 主要成品为：年产3600万米印染布。
现场踏勘照片（原厂区位置）

<p>工艺流程图</p>	<p>1、涤/棉混纺染色布生产工艺流程简图</p> <pre> 坯布检验 → 翻缝 → 烧毛 → 退、煮、漂 → 丝光 → 定型 → 打底 → 焙烘 → 显色水性 → 拉幅 → 验整 → 出厂 </pre> <p>2、纯棉染色布生产工艺流程简图</p> <pre> 坯布检验 → 翻缝 → 烧毛 → 退、煮、漂 → (复漂) → 丝光 → (磨毛) → (水洗、烘干) → 打底 → (焙烘) → 显色水性 → 拉幅 → 预缩 → 验整 → 出厂 </pre> <p>3、纯棉纬弹染色布生产工艺流程简图</p> <pre> 坯布检验 → 翻缝 → (缩幅) → (烘干) → 烧毛 → 退、煮、漂 → 丝光 ↔ 定型 → 打底 → (焙烘) → 显色水性 → 拉幅 → 预缩 → 验整 → 出厂 </pre>
<p>特征因子</p>	<p>挥发性有机物、苯系物、苯胺、氨氮、总氮、六价铬、硫化物、金属离子</p>
<p>废水</p>	<p>本项目生产废水和人员用水经场内污水处理厂处理后排入市政管网，由市政污水处理厂深度处理后达标排放。</p>
<p>废气</p>	<p>项目废气主要是锅炉燃煤产生的烟气，经水膜除尘器处理后排放。</p>
<p>固废</p>	<p>项目产生的固体废物主要有生产车间产生的布条和色布条、锅炉房燃煤产生的灰渣、污水处理过程中产生的污泥及办公生活区产生的生活垃圾。布条、色布条、锅炉房燃煤灰渣统一外售下级生产厂家使用、污泥用于锅炉燃烧使用，不外排。生活垃圾定点存放，统一交由环卫部门处理。</p>
<p>污染识别</p>	<p>企业生产期间废气经环保设备处理后达标排放，且企业已经停产多年，企业通过大气对地块内产生的影响较小。企业运营期间无外排废水，废水经厂内污水设备处理后经管道全部进入城市污水管网，且企业不位于地块地下水的上游（鄄城县地下水整体流向为西向东偏北），废水不会通过地下水环</p>

<p>境对本地块造成影响。企业运营期间固体废物均得到了合理的处置，无环境风险。</p>
<p>背景介绍</p>	<p>山东郓城圣达如意印染有限公司场地环境初步调查报告已于2020年2月完成土壤污染调查报告并取得备案。</p>
<p>地表水和地下水采样点位布设图</p>

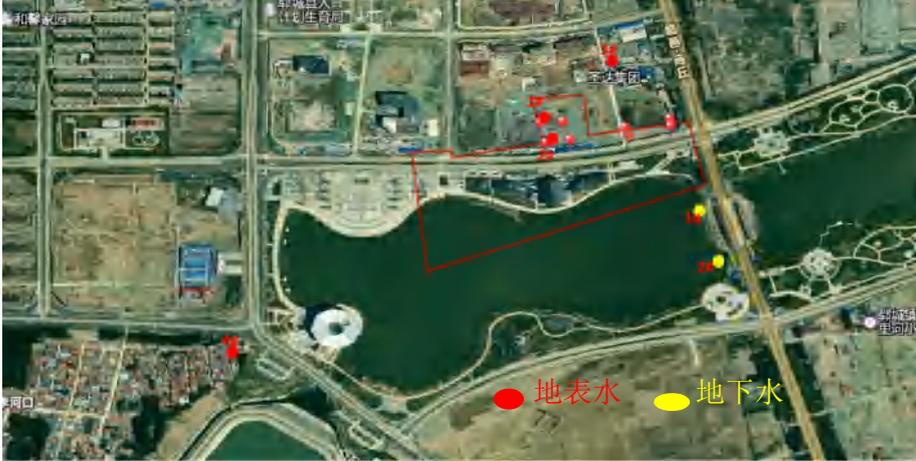
<p>地表水和地下水检测结果</p>	<p>根据地下水检测结果显示：溶解性总固体、硫酸盐、氯化物、氟化物、氨氮、钠、锰、铅、耗氧量9项因子出现超标，其中溶解性总固体3个点位超标，硫酸盐4个点位均超标、氯化物4个点位均超标、氟化物3个点位超标、氨氮1个点位超标、钠3个点位超标，该超标因子主要与该地区水文地质有关。</p> <p>挥发性有机物中有氯乙烯、二氯甲烷、溴氯甲烷、甲苯、对/间二甲苯、正丙苯、溴仿等18项检出，根据地下水III类标准有评价指标的均不超标，无评价指标的检出项目均位于检出限附近根据前期走访调查、咨询可知，本项目场地地下水不作为饮用水使用。</p> <p>地表水检测结果，人工湖水质检测总磷、总氮、硫酸盐、氟化物类超过《地表水环境质量标准》IV类限值，超标倍数较低，地表水有机物检测中甲苯和1,1,2-三氯乙烷出现检出现象，甲苯未超出《地表水环境质量标准》（GB3838-2002）IV类标准限值，其余检出项目均低于检出限。</p>

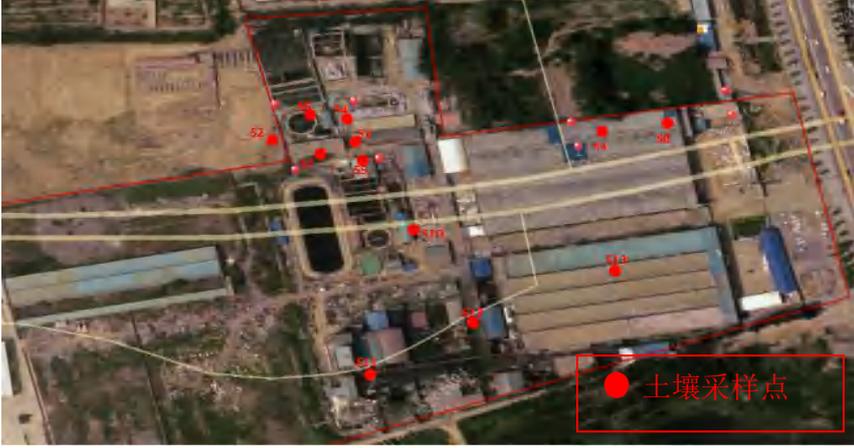
<p>土壤采样点位 布设图</p>

<p>土壤检测结果</p>	<p>检测结果：①金属检出结果分析针对土壤中的 7 个金属进行了检测，所有金属指标均有检出，但均未超出筛选值的要求，满足筛选值第二类用地的要求。②氨氮检出结果分析，对该项目 13 个点位检测土壤中的氨氮，共有土壤样品 37 个，37 个土壤样品均有检出，背景值检出结果整体偏低，个别点位中 S1、S5 和 S11 号点位中土壤中的氨氮检出结果稍高于其他点位一点。③有机物检出结果分析，对场地内 13 个土壤检测点位检测土壤中的有机物，共有土壤样品 37 个，共有 7 个土壤样品中有机物检出，所有样品中共检出有机物 8 项，其中二氯甲烷有 2 个点位检出，1,1,1,2-四氯乙烷有 3 个点位检出，其余有机物均分别只有一个点位检出，综合判断 S12 号点位有机物检出种类较多，共有 6 项有机物检出，检出指标均不超出筛选值二类用地的限值。</p>
<p>调查结果</p>	<p>本次场地初步调查，针对土壤中的金属进行了检测，所有金属指标均有检出，但均未超出《土壤环境质量 建设用地土壤污染风险管控标准（试行）》（GB36600-2018）二类用地筛选值的要求，满足筛选值第二类用地的要求。</p>

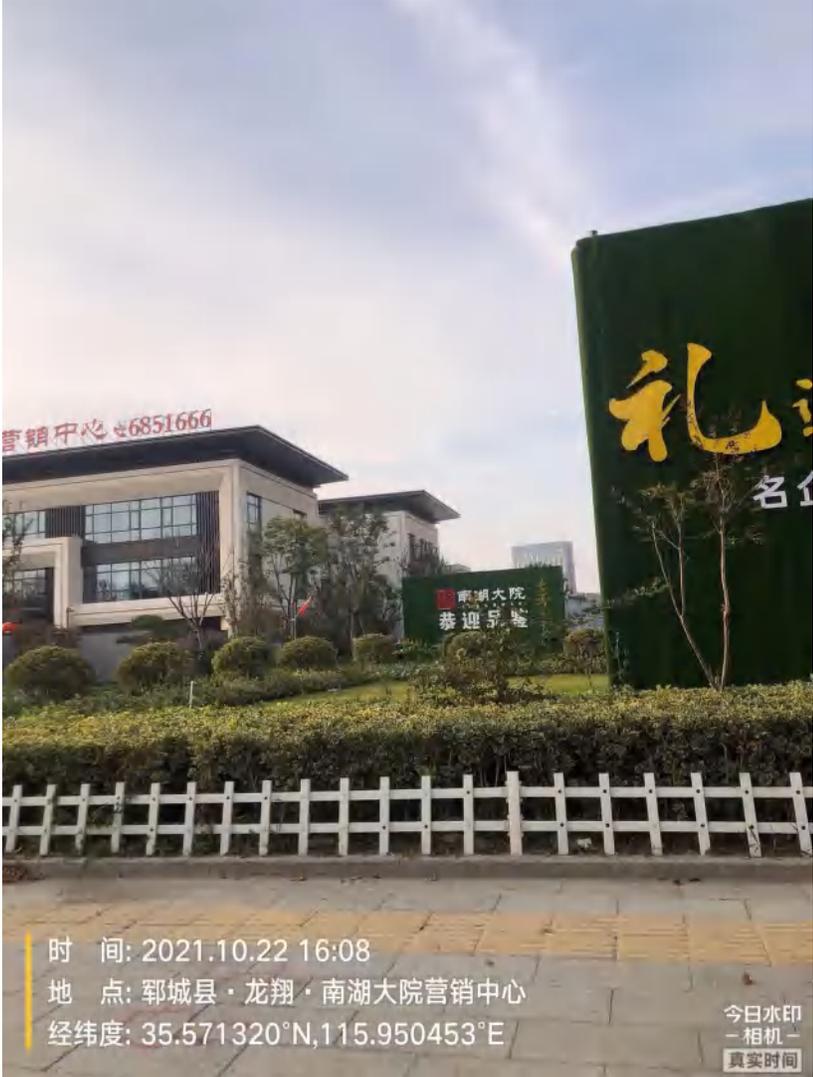
企业名称	郓城县化肥厂
运营起止时间	2002年至2017年
与本地块最近距离	地块东786m
主要原料、产品	主要原料为：NH ₃ 、HO、CO ₂ 。 成品为：碳酸氢铵。
现场踏勘照片（原厂区位置）

<p>工艺流程图</p>	
<p>废气</p>	<p>项目在生产过程中在氨水罐的顶部用管道密闭收集，收集后的废气经尾气洗涤塔处理后达标排放。包装粉尘，本项目在包装过程采用管道式包装，产生的粉尘量较小，在包装工序口用袋式除尘器处理后由15m高排气筒达标排放。</p>
<p>废水</p>	<p>本项目废水包括生产废水和生活废水，生产废水和生活废水经厂区收集系统进入厂区污水处理厂处理后排入城市污水处理厂进行深度处理后达标排放。</p>
<p>固体废物</p>	<p>生活垃圾定点存放，有环卫部门统一处置。脉冲除尘器收集的粉尘集中收集后返回成品储料仓使用。</p>
<p>特征因子</p>	<p>废气：NH₃、CO₂、颗粒物</p>
<p>污染识别</p>	<p>企业未处在项目地块的上风向（鄄城县全年主导风向为东南风），不会通过大气对地块产生影响。企业未处于项目地块的地下水上游（鄄城县地下水整体流向为西向东偏北），废水不会同归地下水对地块产生影响。企业运营期间，固废均得到合理处置，无环境风险。</p>
<p>背景介绍</p>	<p>鄄城县化肥厂已于2017年停止生产，现状为新征地项目，鄄城县化肥厂东侧为南湖大院建设项目，南湖大院建设项目已于2020年12月完成土壤污染状况调查并取得备案证明，报告结果显示满足《土壤环境质量建设用地土壤污染风险管控标准（试行）》（GB36600-2018）一类用地筛选值的要求，鄄城化肥厂运营的历史对周边地下水和土壤环境造成的影响较小。</p>

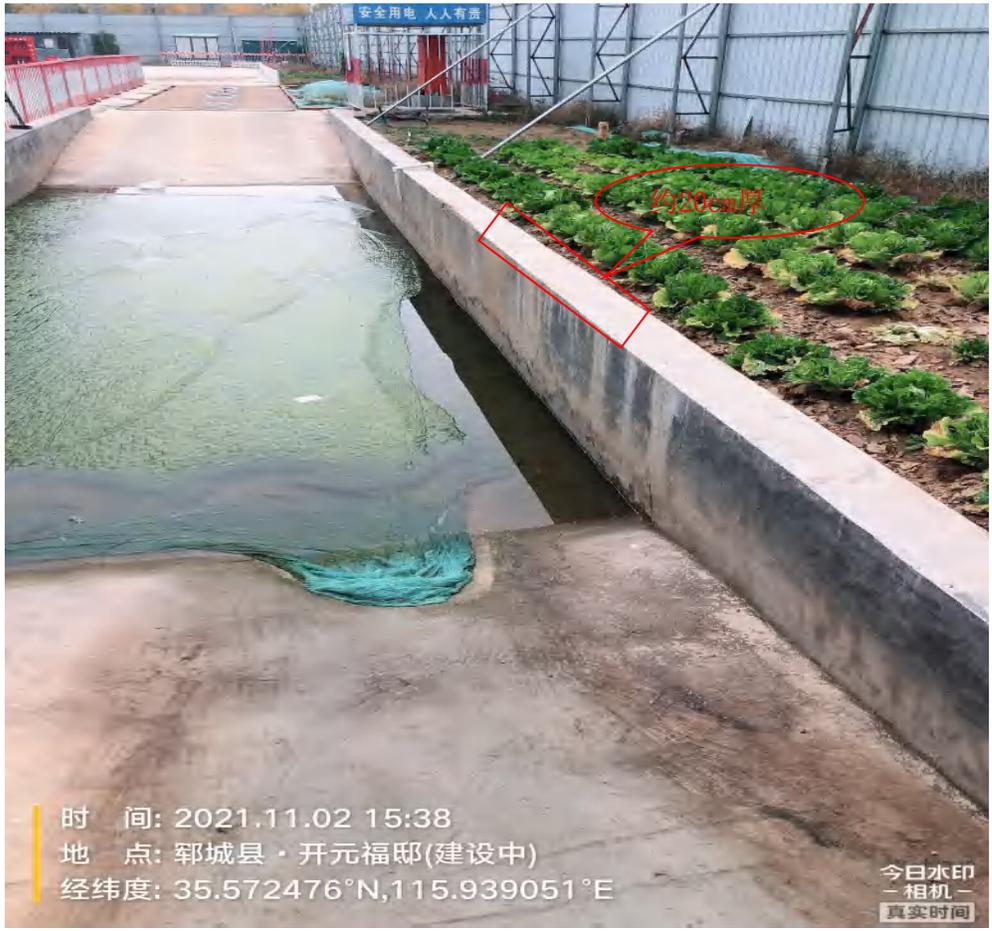
<p>现场踏勘照片</p>

<p>时间: 2021.11.02 15:38 地点: 郓城县·开元福邸(建设中) 经纬度: 35.572476°N, 115.939051°E</p> <p>今日水印 — 相机 — 真实时间</p>
<p>污染识别</p>	<p>人员访谈得知, 地块内洗车池内积水为车辆冲洗废水、废水经过滤后循环使用, 不外排, 过滤后的淤泥、残渣定期清理, 由环卫部门统一清运。现场踏勘过程中, 未见水质颜色异常或未闻到水质散发的异常气味, 且洗车池防渗措施到位, 洗车池的存在对本地块地下水和土壤产生的影响较小。</p>

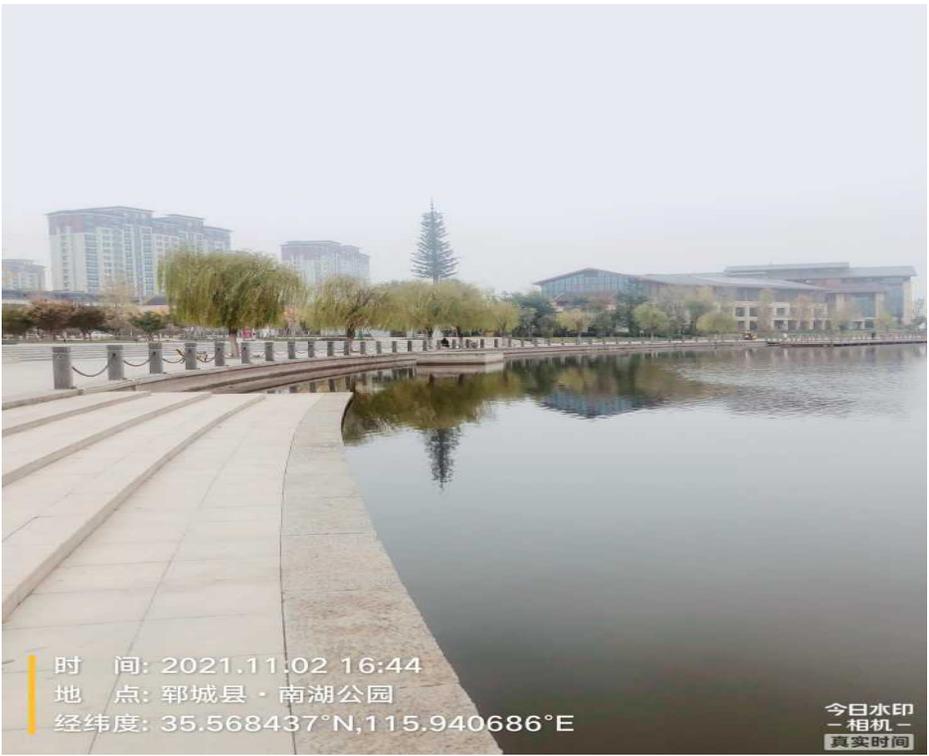
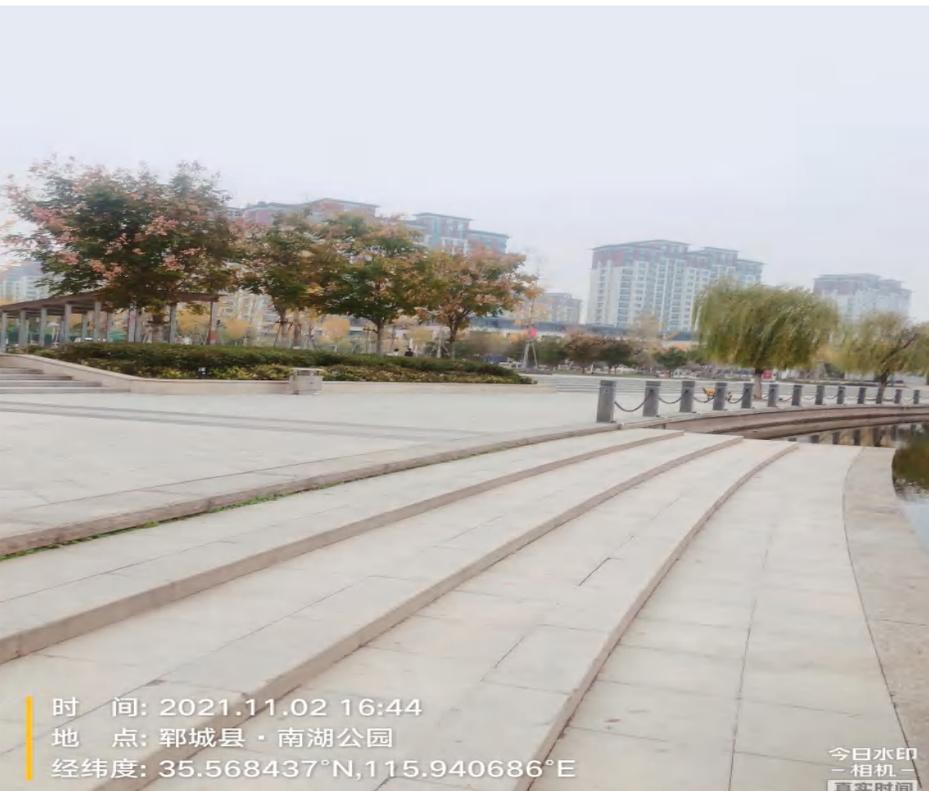
位于地块位置	地块南495m
现场踏勘照片

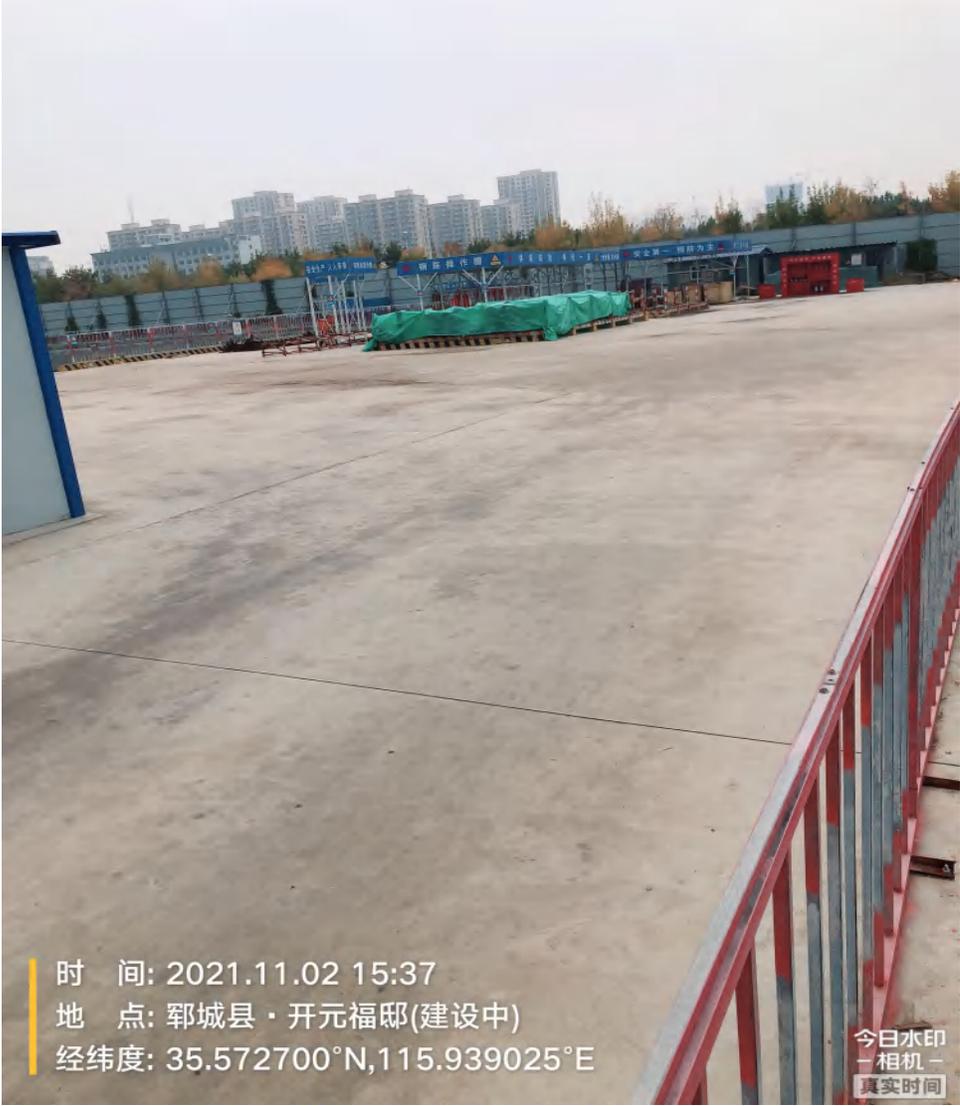
<p>原项目部门位置</p>

<p>时间: 2021.11.02 15:37 地点: 郓城县·开元福邸(建设中) 经纬度: 35.572700°N, 115.939025°E</p> <p>今日水印 —相机— 真实时间</p>
<p>污染识别</p>	<p>人员访谈得知，项目部作为人员办公场所，不涉及生产，没有废气产生，固体废物为职工生活垃圾，生活垃圾定点存放，由环卫部门定期清运；废水为职工生活污水，生活污水经地块外化粪池处理后，定期清运至周边农田施肥，无外排废水产生，且化粪池采取了防渗措施。项目部存在的历史不会对地块内土壤、地下水环境产生影响。</p>
