# 白洋大道与安泰路交会处北侧地块 土壤污染状况初步调查报告

委托单位：宜昌高新区项目建设服务中心

编制单位：湖北景深安全技术有限公司

编制时间：二零二四年五月

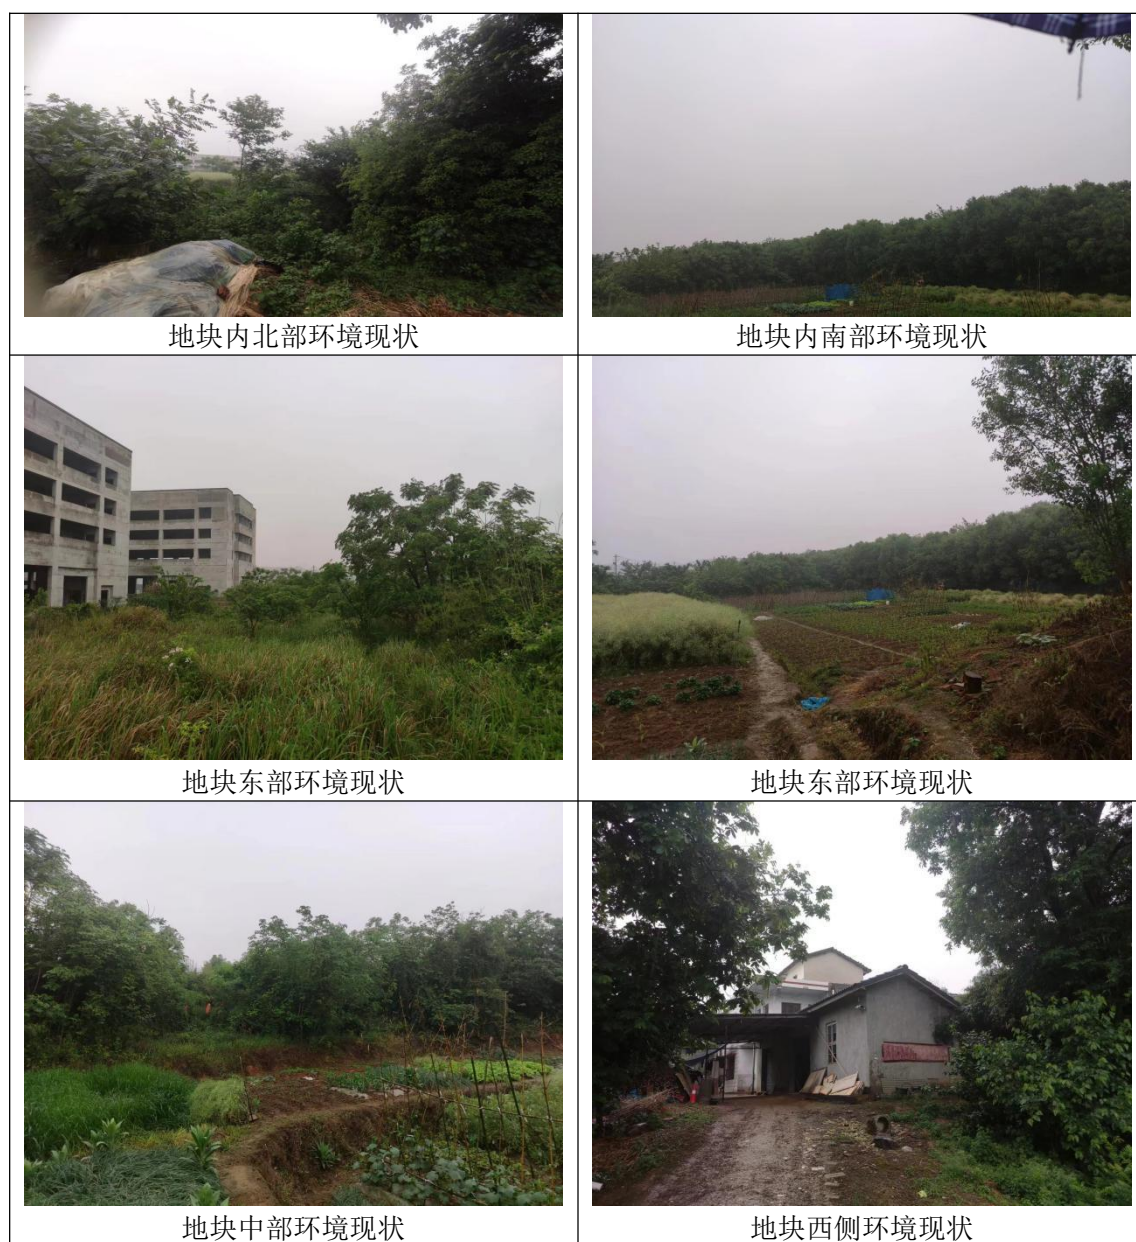
图 3.3-1 调查地块现状

地块内目前无明显建筑，遍地生长了禾本单子叶植被杂草，地块东侧有水塘主要用于蓄水灌溉农田，地块内无其他地表水体，无管线、罐体、固体垃圾堆放点。地块整体环境良好，基本为自然原生态。

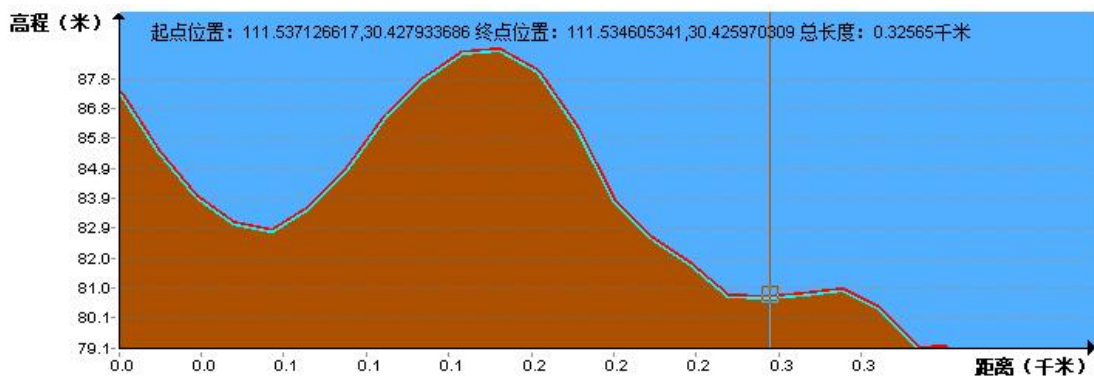
图 3.3-2 地块由东北至西南方向地势变化情况图

本地块内部整体平坦，整体高程80m左右，除开中部分区域可能曾作为田埂，人为原因导致地势略高于周围区域，地块整体地势由东北至西南方向缓慢递减，地块地势自东北至西南的变化情况可见图3.3-2。

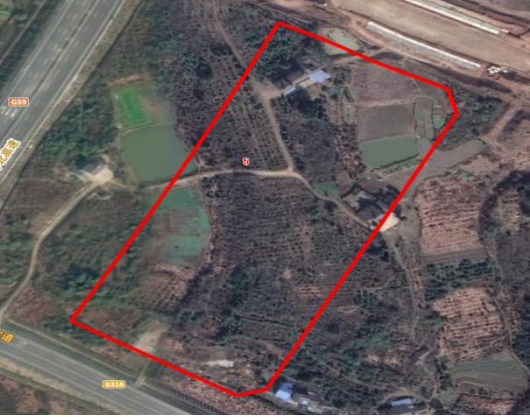
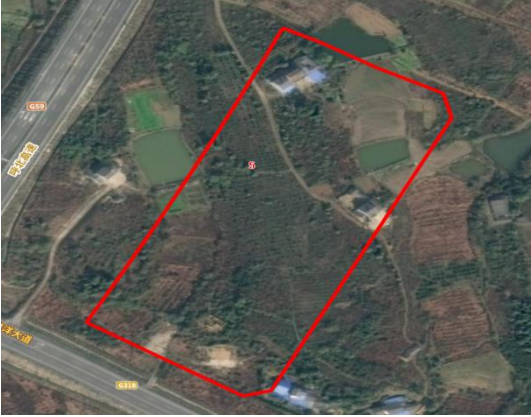
| 2016年2月卫星影像 | 2016年12月卫星影像 | |

| 变化情况 | 地块东南方向居民搬迁 | |

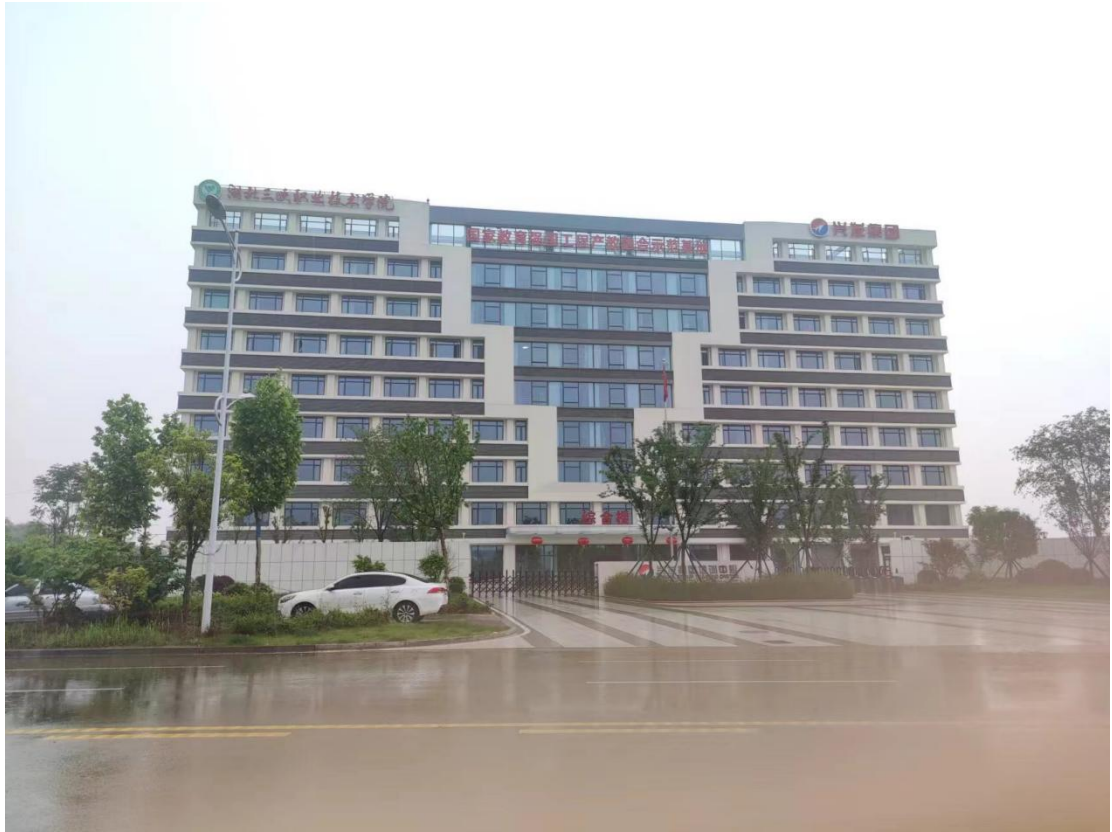
图 3.4-1 调查地块北侧国家教育强国工程产教融合示范基地

本地块北侧为洋城大道以及国家教育强国工程产教融合示范基地，

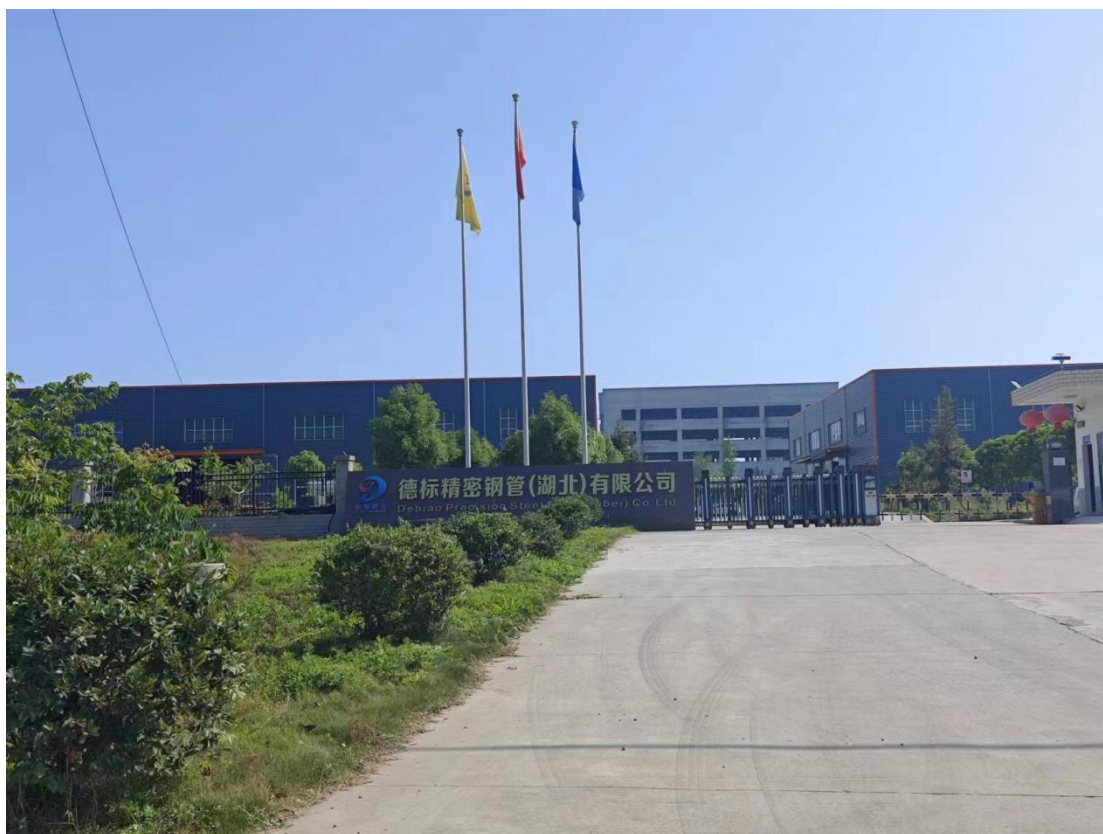
图 3.4-2 调查地块东侧德标精密钢管有限公司

本地块东侧为德标精密钢管（湖北）有限公司，德标精密钢管（湖北）有限公司成立于2018年11月19日，公司坐落在湖北省，详细地址为宜昌高新区白洋工业园洋城大道88号。企业的经营范围为精密钢管、高压油管、汽车配件、金属制品、液压配件的生产、研发及销售。通过查询标精密钢管（湖北）有限公司排污许可（排污许可证编号为91420500MA496NMD42001Q），其投产日期于2021年7月1日，其大气污染排放物主要有颗粒物，二氧化硫与氮氧化物，其废水主要为生活污水，通过场内污水处理站后处理后进入城市污水处理厂。

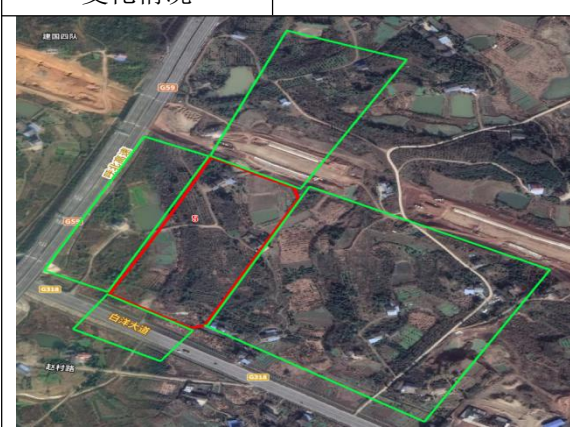
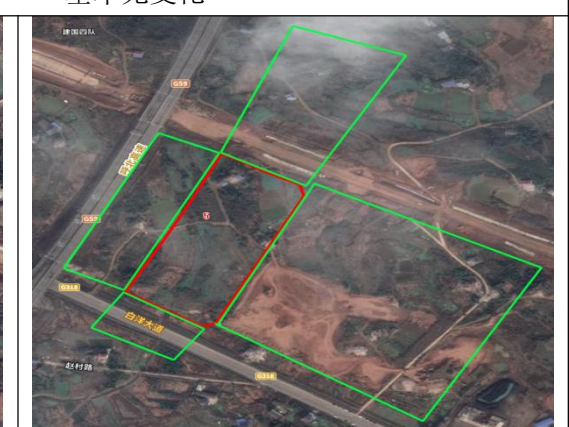
| 2018年1月卫星影像 | | 2019年1月卫星影像 | |

| 变化情况 | | 2018年至2019年地块北侧开始建设洋城大道，东侧德标公司开始建设 | |

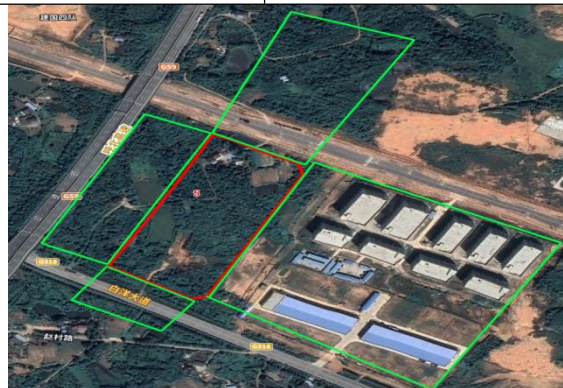
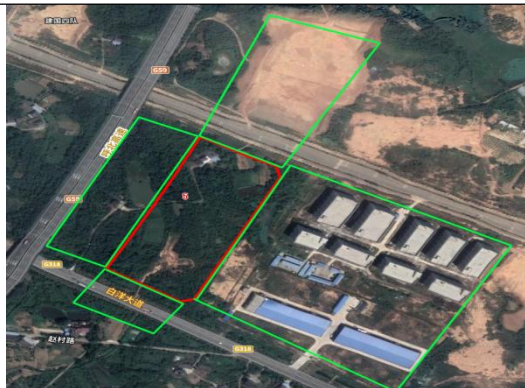
| 2021年9月卫星影像 | | 2022年8月卫星影像 | |

| 变化情况 | 地块右侧德标公司基本建设完毕，北侧洋城大道基本建设完成，洋城大道北侧国家教育强国工程示范基地开始建设 | | |

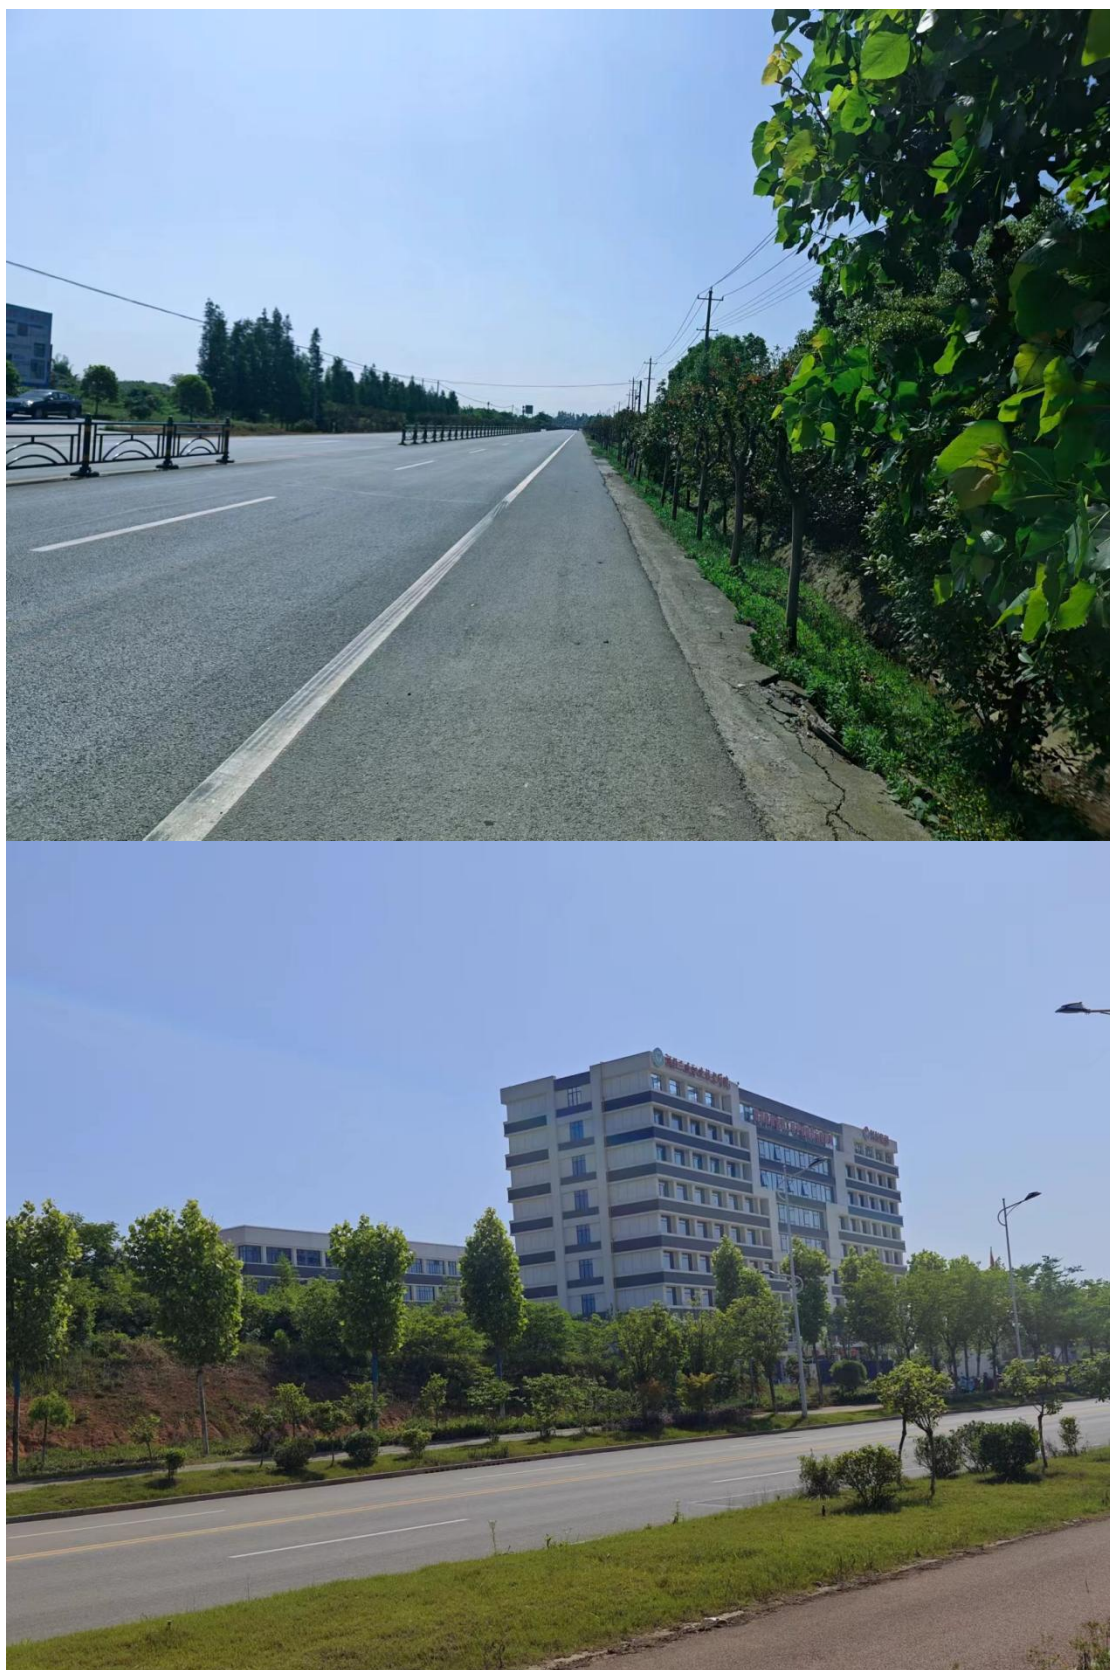
图 5.1-1 现场踏勘情景

根据踏勘结果显示，调查地块北部为洋城大道及国家教育强国工程示范基地，南侧为白洋大道、东侧为德标公司，西侧和本地块现状基本相同，大面积区域为荒地，小部分区域涉及农业活动。地块内有一两户居民居住。踏勘过程中未闻到异常或刺激性气味，本地块和相邻地块未发现土壤和地下水污染的异常迹象，未发现罐、槽以及废物临时堆放污染痕迹。踏勘结果基本与前期资料收集中所了解的内容保持一致。因此在现场踏勘阶段可进一步判断地块当前环境状况良好。
