枝江市友谊大道以北、东干渠以东地块(C02024-07)

## 土壤污染状况初步调查报告

编制单位：湖北景深安全技术有限公司

编制时间：二零二四年七月

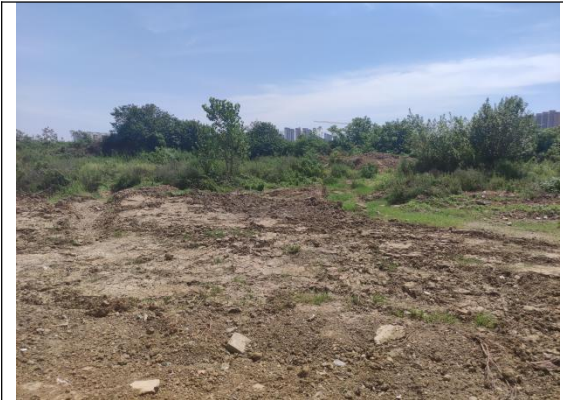
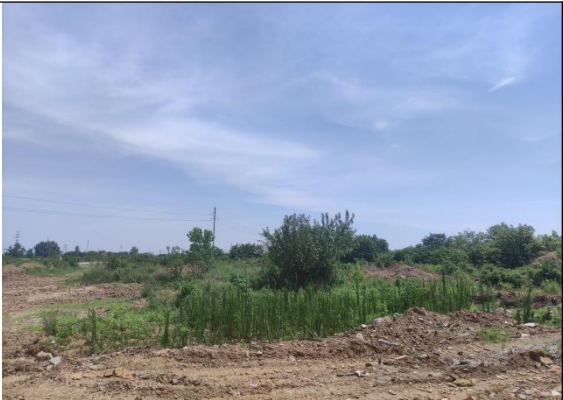
| 地块北侧现状 | 地块北侧现状 |

枝江市友谊大道以北、东干渠以东地块(CO2024-07)原始地貌为丘陵，一直以来作为农用地，地块高程在45.2~49.85m之间，目前处于荒废状态，有少量植被，后续将进行开发建设楼盘，目前地块内未进行施工。经现场勘探，地块内无工业企业建筑痕迹，也无管线、罐体、固体垃圾堆放点。地块整体环境良好，基本为自然原生态。

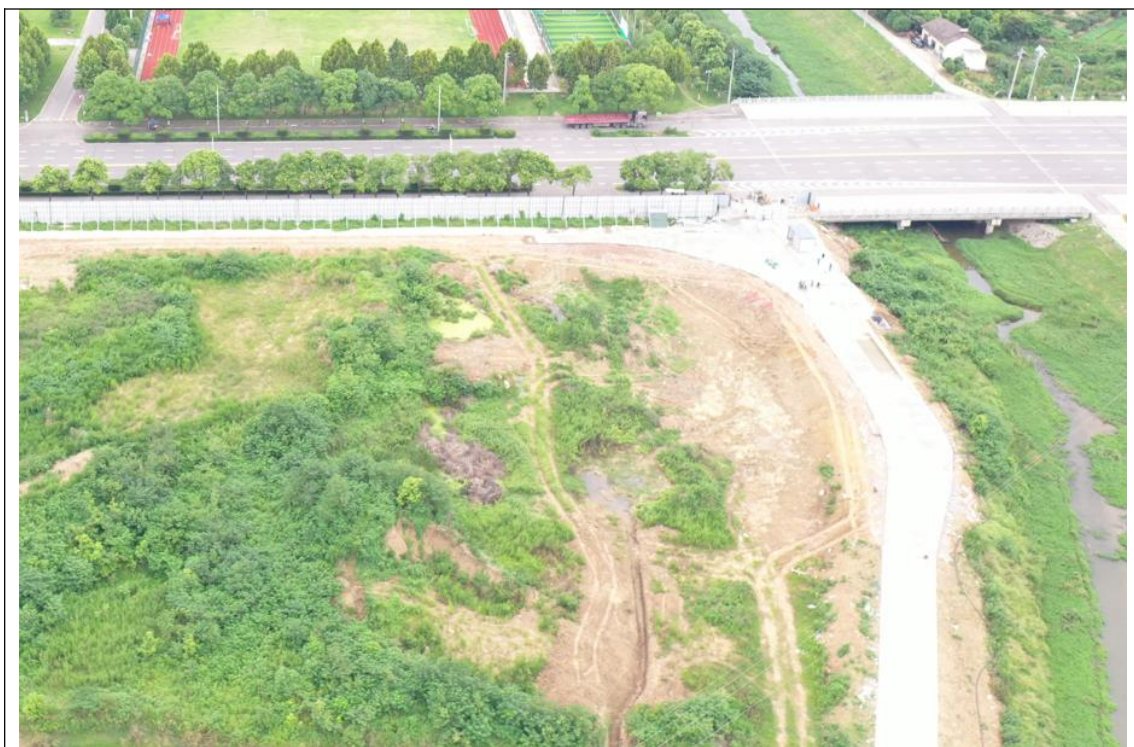
图3.4-4 调查地块现状鸟瞰图

根据人防访谈、以及对地块现状和历史影像的分析,地块前期主要为农用地,利用情况主要为居民耕地和住宅用地,后农耕活动减弱,因政府征地进行了土地平整活动,填土来源于地块周边农业用地。

本次调查地块内以及相邻地块历史上均未有任何化工、制药等企业,无污染源。目前地块大片区域恢复自然状态。因此,地块历史及现状对土壤环境影响较小,且无明显污染物。

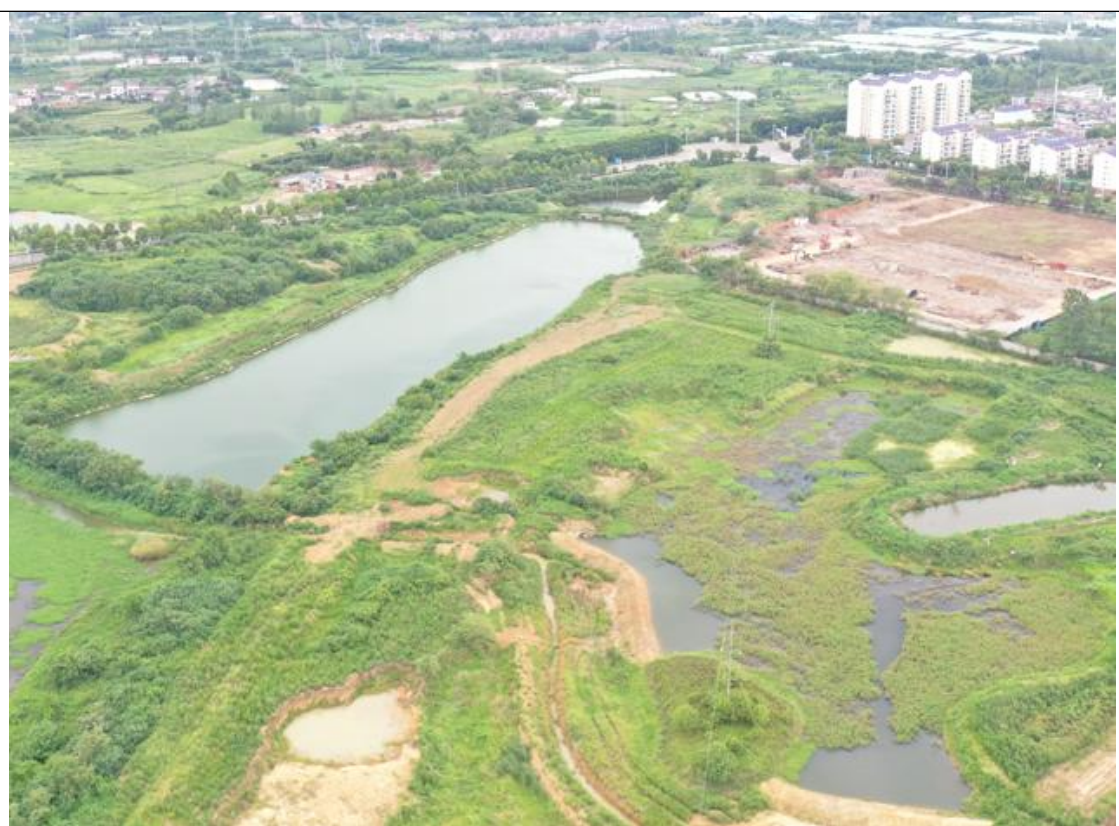
调查地块北侧现状

根据现场勘探、无人机航拍以及卫星影像资料，本地块南侧相邻地块内部目前基本处于荒废状态，以林地、草地和地表水居多，地块内地表水面积共约27000平方米，目前地块内没有居民居住，基本为原始地貌。

根据资料分析，调查地块北侧相邻地块多为原始地貌，对调查地块的土壤质量没有污染影响。

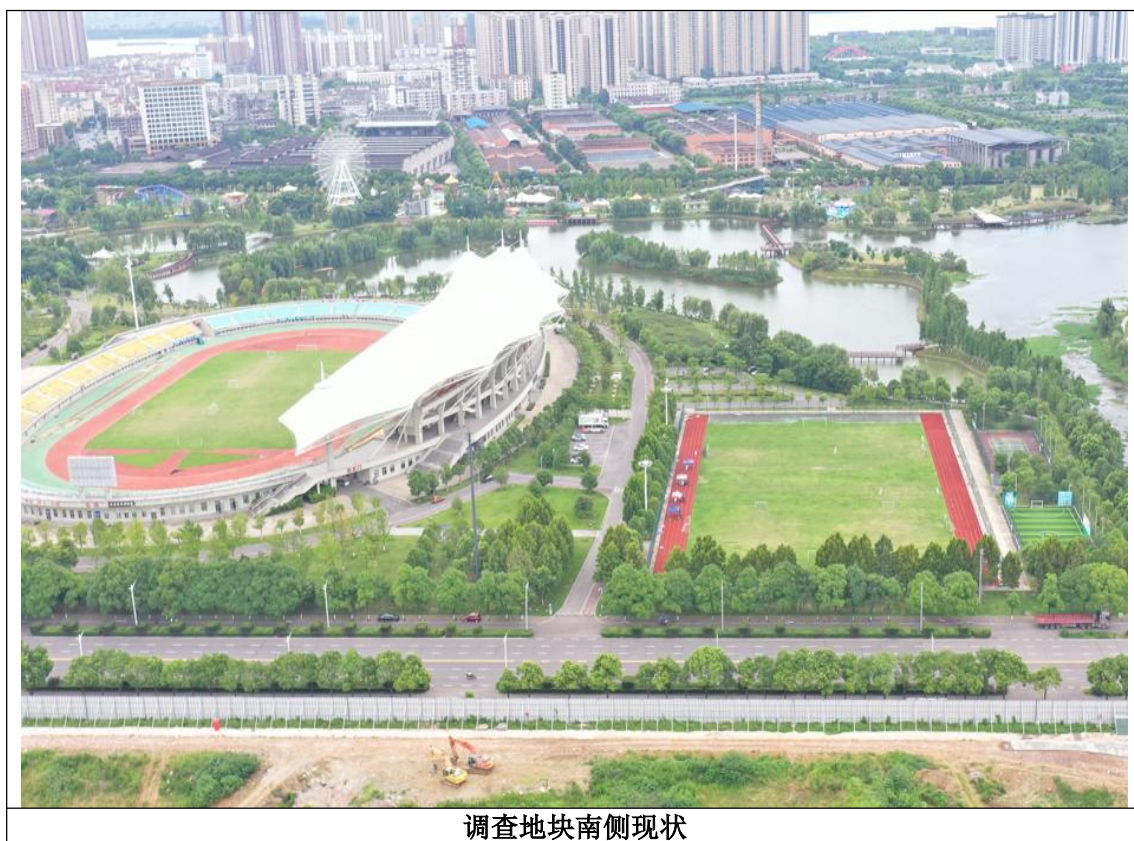
根据调查结果，体育中心建设项目为一般建筑工程，建设过程中不产生危险废物，不涉及工业生产、产污排废，对调查地块的土壤质量没有污染影响

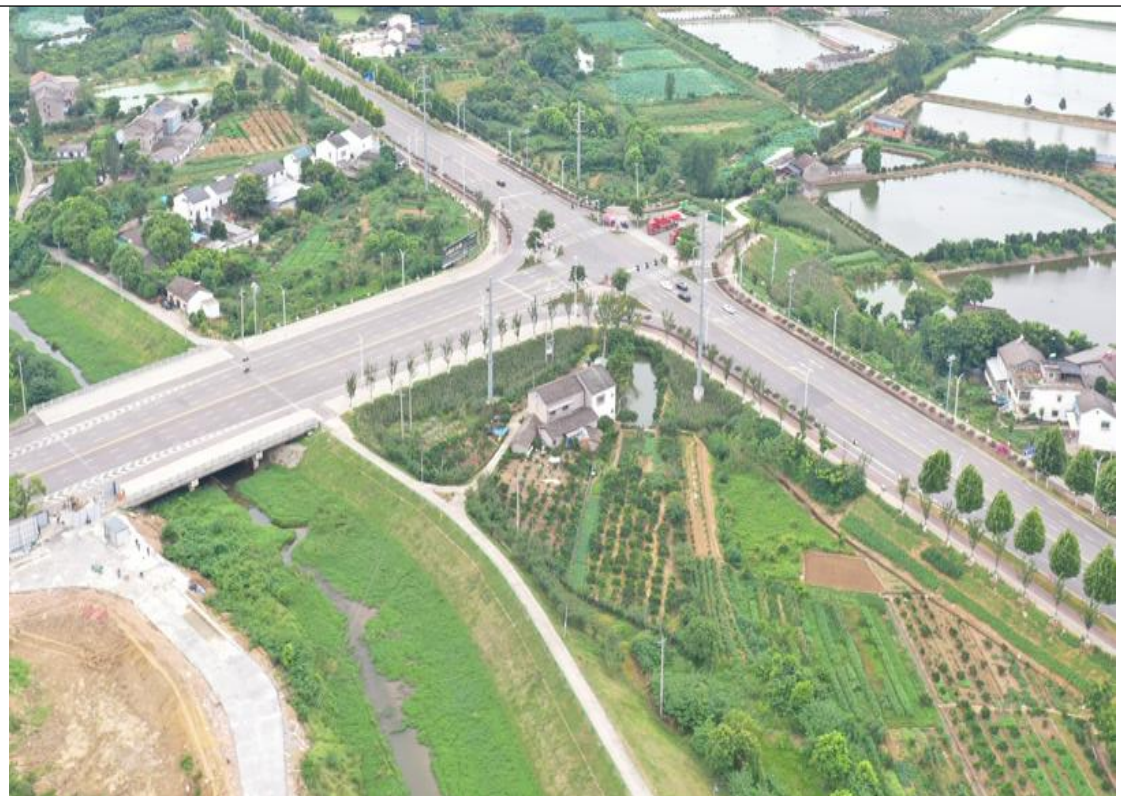
调查地块西侧现状

目前地块内有一户居民建筑，根据访谈和现场踏勘，地块目前为住户使用的果园，主要种植橘树，另有些许蔬菜，不使用农药。根据调查结果，调查地块西侧相邻地块对调查地块的土壤质量不会造成污染影响。

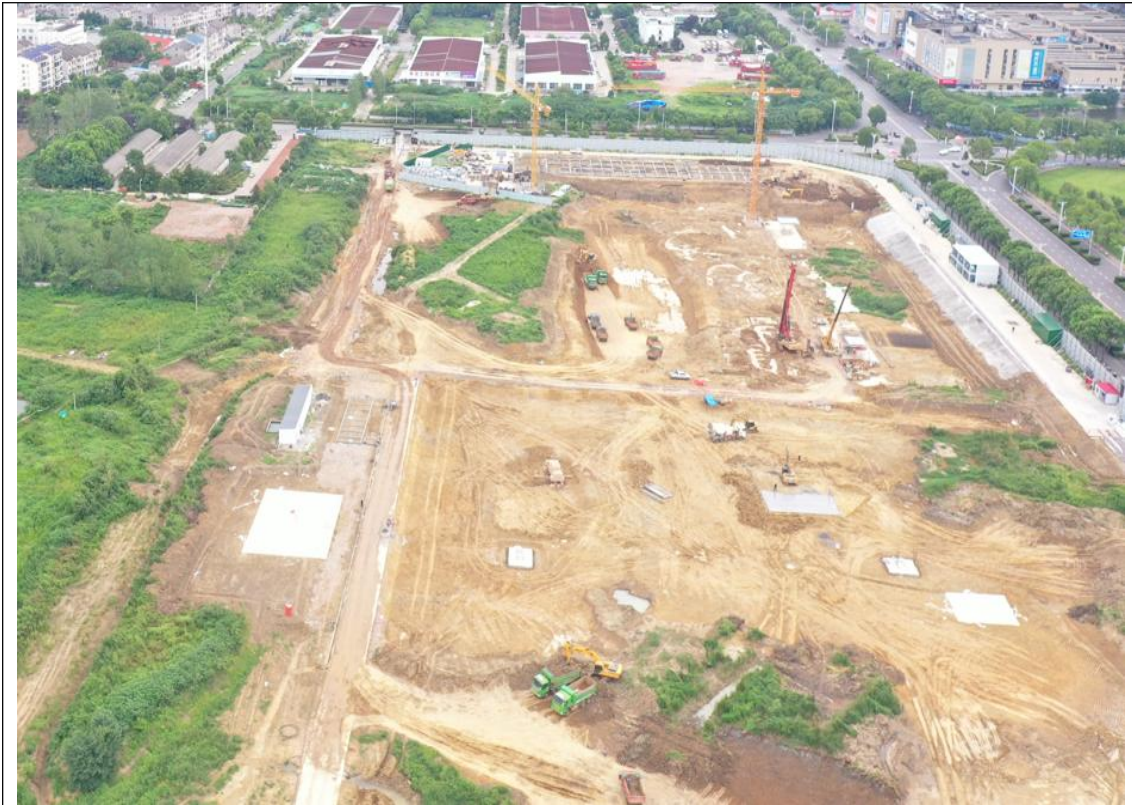
图3.4-1 西侧相邻地块现状

根据调查，中央上城楼盘开发商为宜昌雅厦房地产开发有限公司，项目拟建设单间面积为102-115m<sup>2</sup>的商品房，产权70年。该项目为一般建设项目，所使用的建筑材料为水泥、混凝土、钢筋、砖瓦、砾石等，不使用危险品、建设过程中不产生危险废物，建设过程中产生的一般建筑垃圾在项目点收集后通过已建设好的道路进行转运，不经过此次调查地块，因此，调查地块西侧相邻地块对本次调查地块的土壤质量没有污染影响。

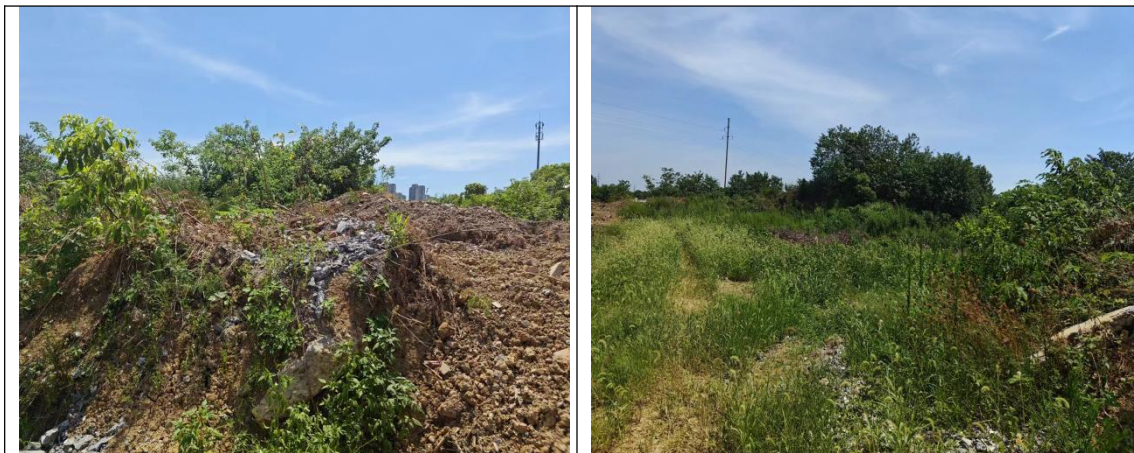
图5.1-1 地块内部现场照片

现场踏勘主要内容为：地块的现状与历史情况，相邻地块的现状与历史情况，周围区域的现状与历史情况，区域的地质、水文地质和地形的描述等。重点关注有毒有害物质的使用、处理、储存、处置；生产过程和设备，储罐与管线；恶臭、化学品味道和刺激性气味，污染和腐蚀的痕迹；排水管或渠、污水池或其他地表水体、废物堆放地、井等。根据踏勘结果，踏勘过程中未闻到异常或刺激性气味，本地块未发现可能造成土壤和地下水污染的异常迹象，未发现罐、槽以及废物临时堆放污染痕迹。

地块内部现场照片如下图所示，地块内部基本为原始地貌，无污染迹象。
