# 昆山新至升塑胶电子有限公司一厂场地土壤、地 下水污染隐患排查及整改方案

建设单位：昆山新至升塑胶电子有限公司

编制单位：江苏国森检测技术有限公司

二〇二〇年九月

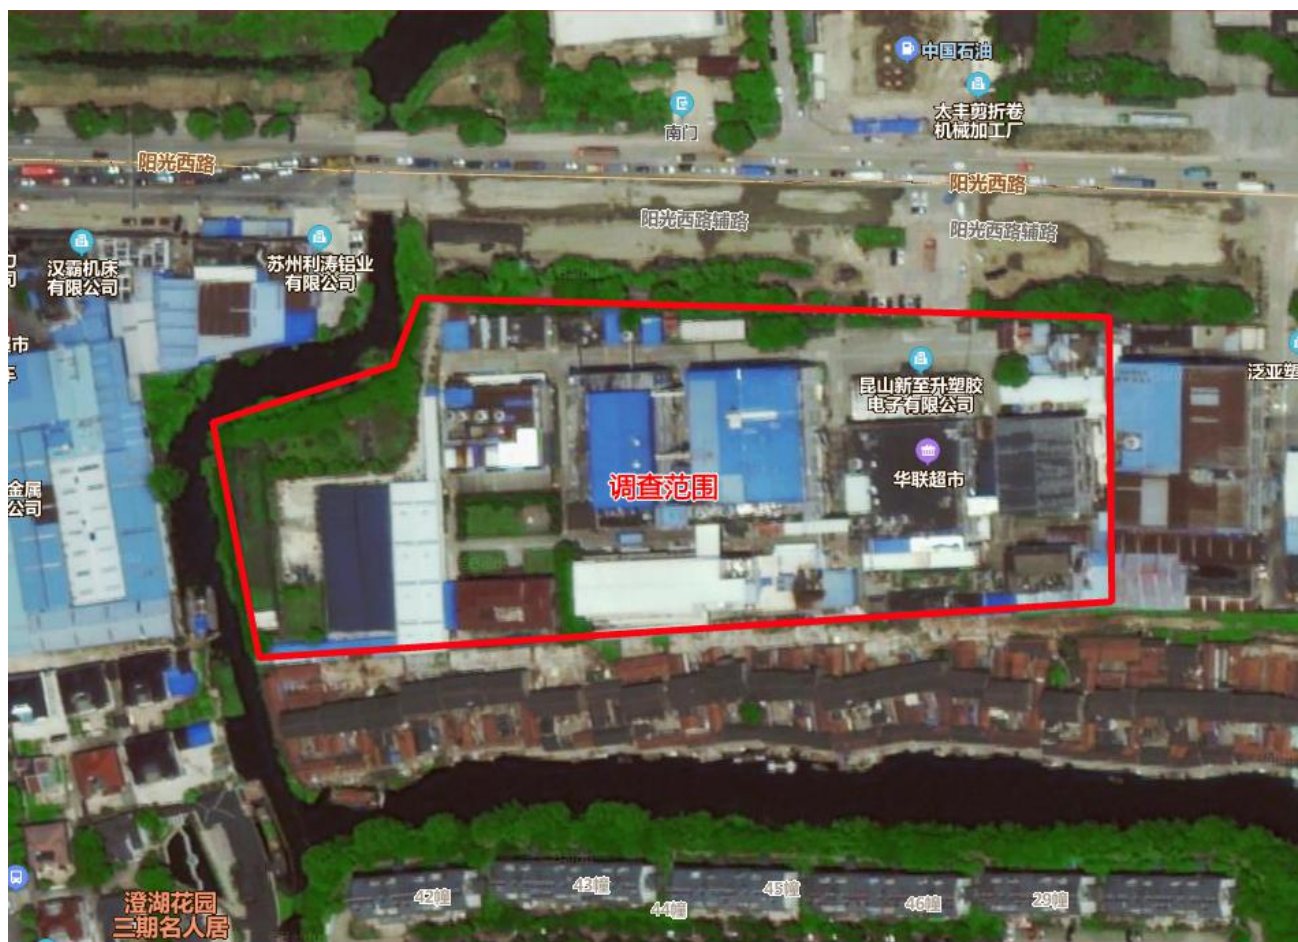
图2.3-1 排查范围

本项目排查地块为昆山新至升塑胶电子有限公司一厂生产场地，位于昆山市张浦镇阳光西路308号，总占地面积26666m<sup>2</sup>。本次排查范围见图 2.3-1。

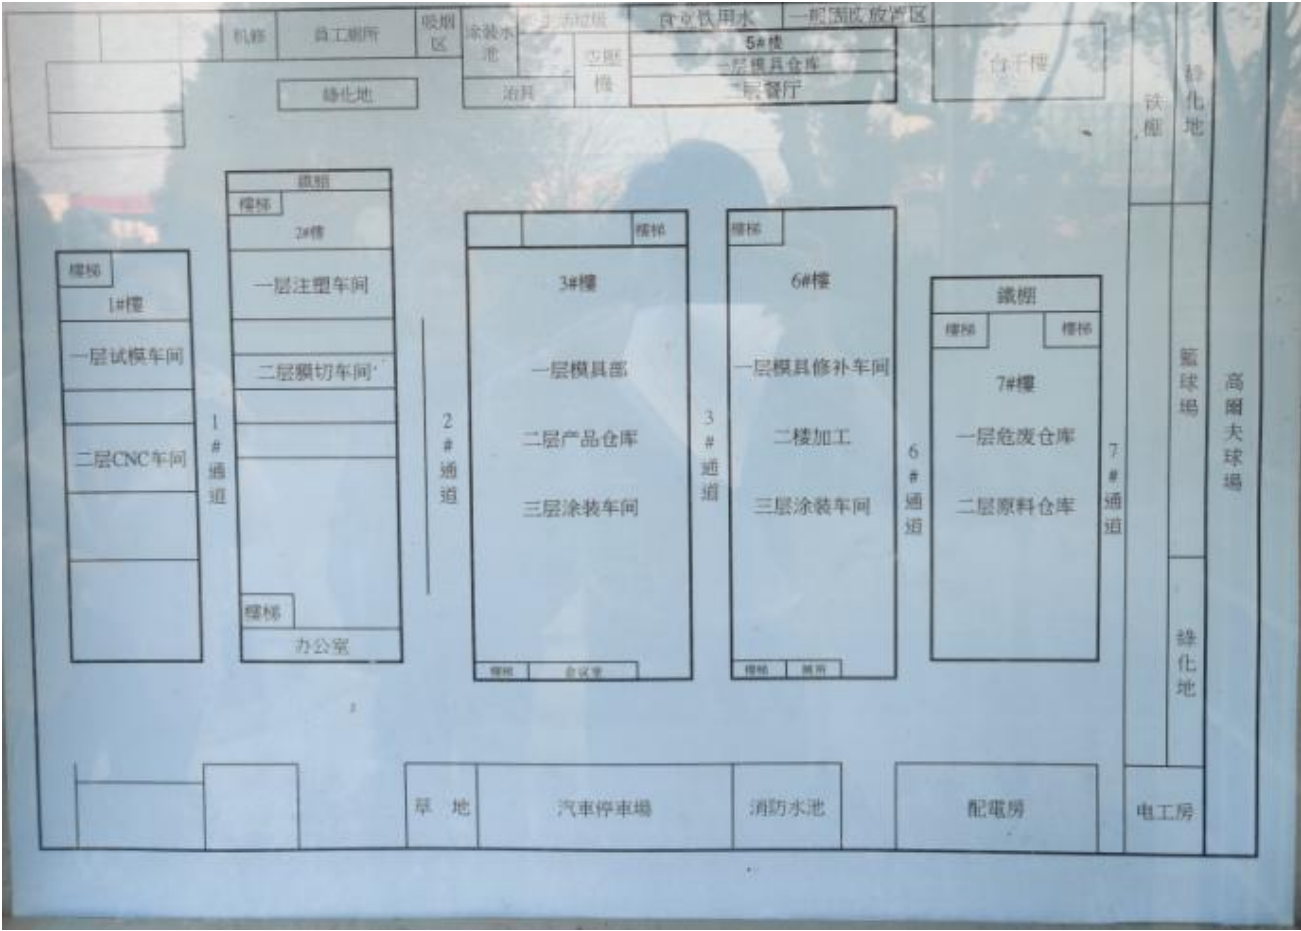
图 4.1-1 昆山新至升塑胶电子有限公司厂区平面布置图

昆山新至升塑胶电子有限公司一厂成立于1998年，位于昆山市张浦镇阳光西路308号，总占地面积26666m<sup>2</sup>。主要分为办公区、生产区、储存区、辅助用房区等功能区域，厂区内主要工程及构筑物为办公楼、生产车间、危废仓库等，布局如下图所示。

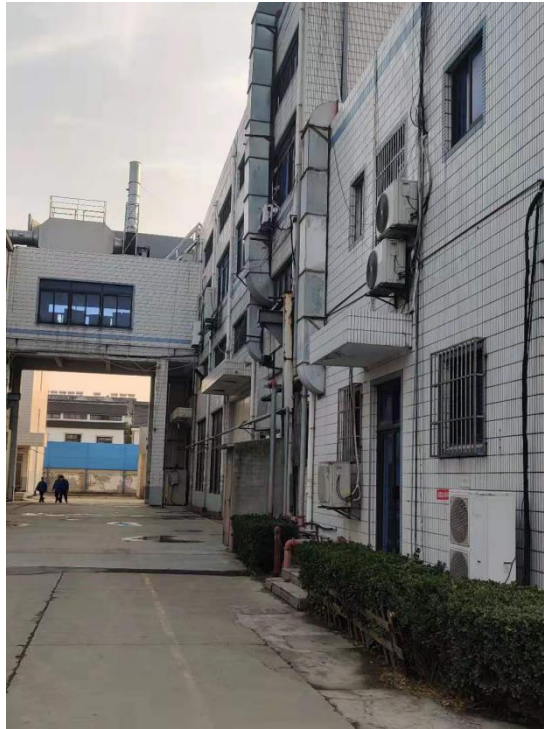
图 4.2-4 废气处理设施

喷涂、烘干废气首先经喷房内的涡旋水进行捕执，含漆雾、涂料的水通过管道流到集水槽，利用分离剂分离漆渣等沉淀物，漆渣等委外处理。经过喷淋后的相对干净的废气再次经过双层挡水板除湿后再经纤维网去除漆雾等固化沾着成分，将漆雾处理过后的有机废气由集气装置吸收进入抽屉式活性炭塔进行下一步处理达标后由15m高排气筒排放，废活性炭委外处理。

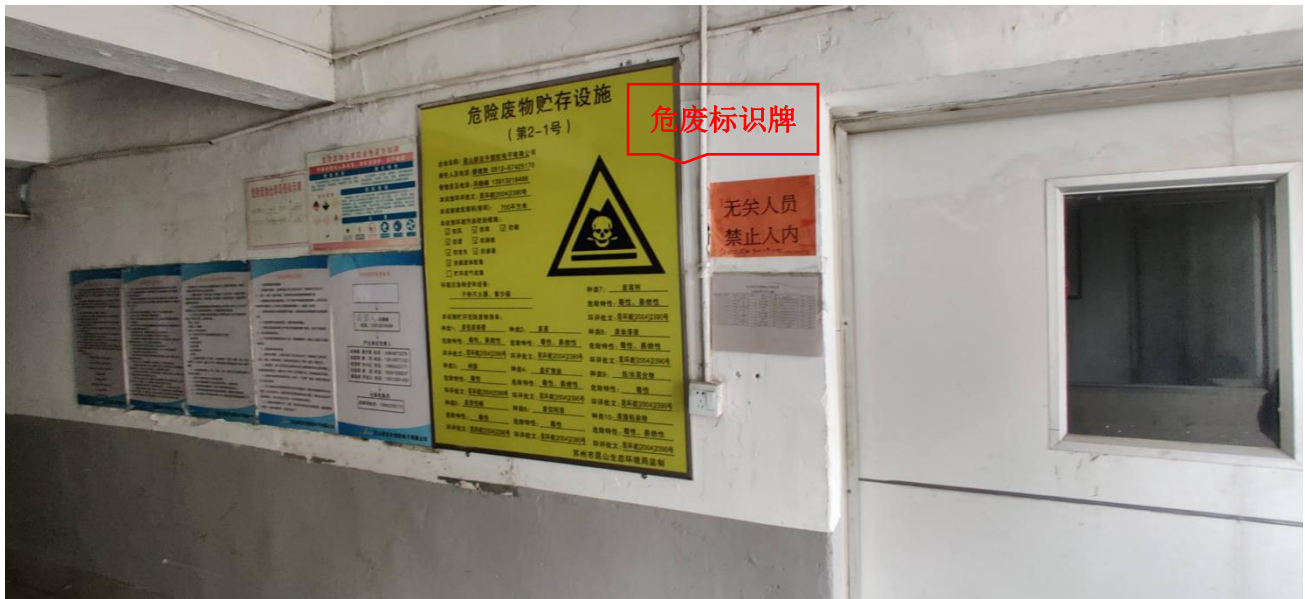
图4.3-1 危废仓库门口

企业危废仓库现位于#7楼。厂区危废仓库按照规范污设有环氧地坪，防泄沟，仓库内采用防爆灯，放置区贴均有环保标志牌及物品标签配备了应急资源，并已建立危险废物管理台账，对进出的危险废物进行登记。

虽然危废间封闭性较好且防雨防渗，运输具有完善的管理规定和说明，但在转运以上物质时容易遗撒至门口，并伴随雨水渗滤进土壤及地下水，进而造成土壤污染。危废间照片见 4.3-1、

(1) 危废仓库中企业已购置pvc托盘,后续液态危废进库时因及时利用。。

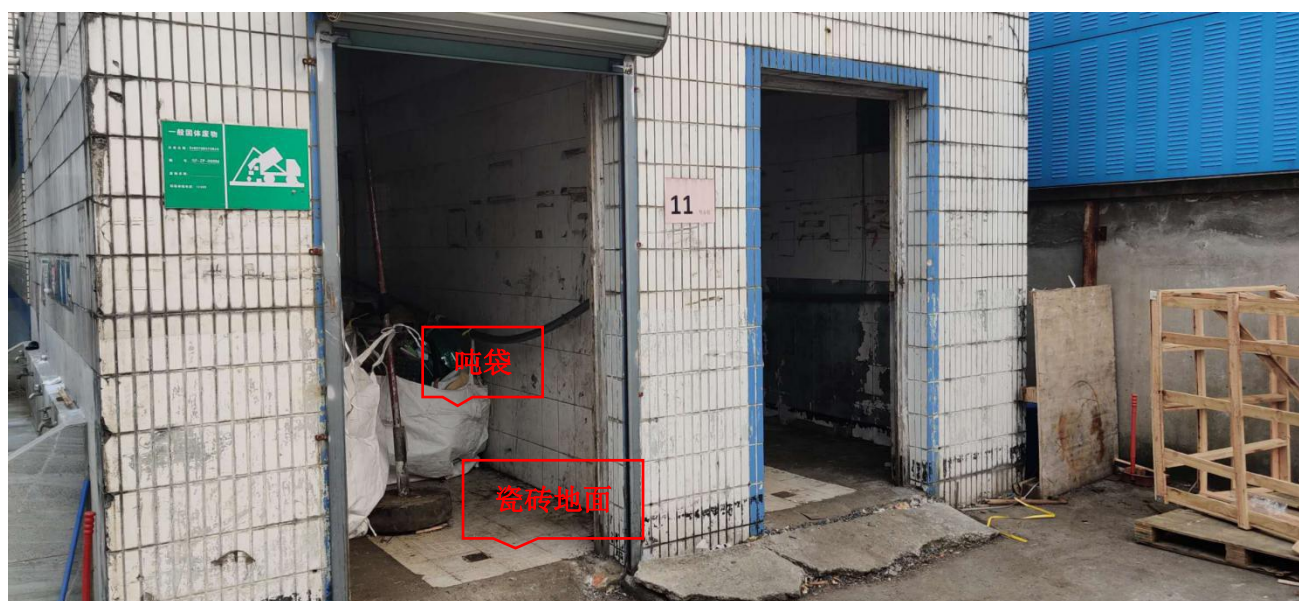
图4.3-6 一般固废仓库

项目一般固废主要为生活垃圾，企业于公司北侧设有专门一般固废收集仓库，一般固废收集后定期委托环卫部门清运处理。经现场勘查发现，一般固废仓库地面铺有瓷砖等防渗措施，门口贴有固废标识，但是门口地面仍有沾污，清运过程中可能存有遗撒现象并伴随雨水渗滤进土壤及地下水，进而造成土壤污染。一般固废仓库详见图4.3-6。

(2) 一般固废应及时清理,避免发生囤积现象致使搬运中发生遗撒。

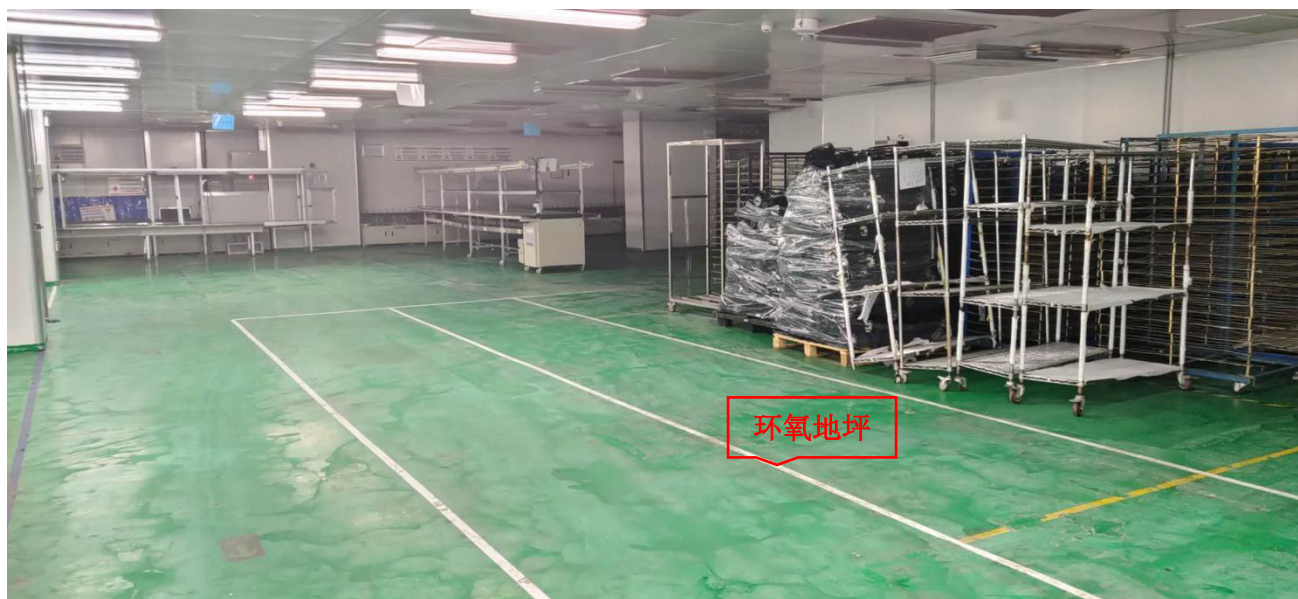
图4.3-7 涂装车间

企业现生产车间主要为注塑车间、涂装车间及修模车间。经现场勘查，车间地面都铺设环氧地坪，涉及到可能有废液产生的工序底端都放有托盘或收集桶，生产过程中可能涉及部分化学品，企业于每个车间都设有一处专门的化学品暂存点并设有防爆柜。车间地面整洁，无明显沾污或泄露痕迹，对土壤地下水造成的污染性较小，车间详见图4.3-5、4.3-6。
