# 昆山科森科技股份有限公司（新星南路厂区）地块 土壤、地下水污染隐患排查及整改报告

建设单位： 昆山科森科技股份有限公司（新星南路厂区）

二〇二一年九月

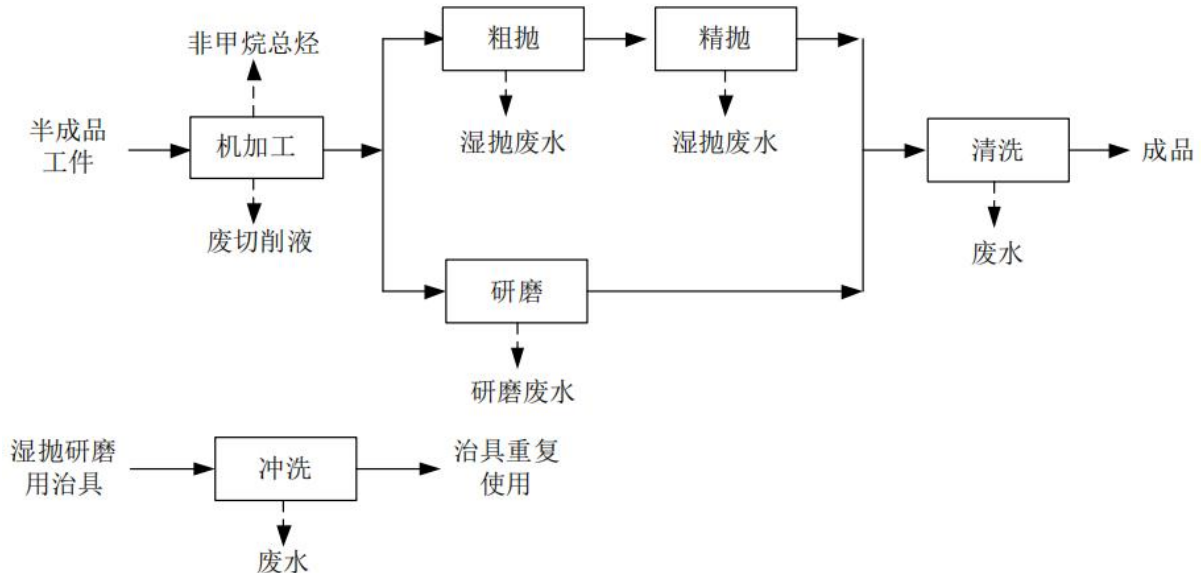
图3.4-1 电子消费品精密金属结构件生产工艺及产污环节图

外购的成品钢材切割后首先利用车铣复合床或冲床进行初加工，再利用各种高精度 CNC 进行精加工（包括攻牙、钻孔、滚牙、倒角、铣削、翻边、整形）成型，磨床打磨后一部分委外电镀制成电子五金件、五金冲压件。

**湿抛（粗抛、精抛）：**主要通过湿抛机对电子消费品精密金属结构件进行表面处理，项目工件主要为小型结构件，将待建加工工件装配于治具，在湿抛机内通过磨轮对结构件进行湿式打磨加工，湿抛工序使用精抛液及粗抛液，工件在湿抛研磨过程中完成预清洗，该工序产生湿抛废水及废湿抛磨轮。

**研磨：**将待建加工工件装配于研磨机治具，研磨机添加水、研磨剂及磨料，磨料在工件与治具间不断滑动和滚动，该工序产生研磨废水。湿抛研磨工序均需使用治具（固定加工工件用），治具需定期通过

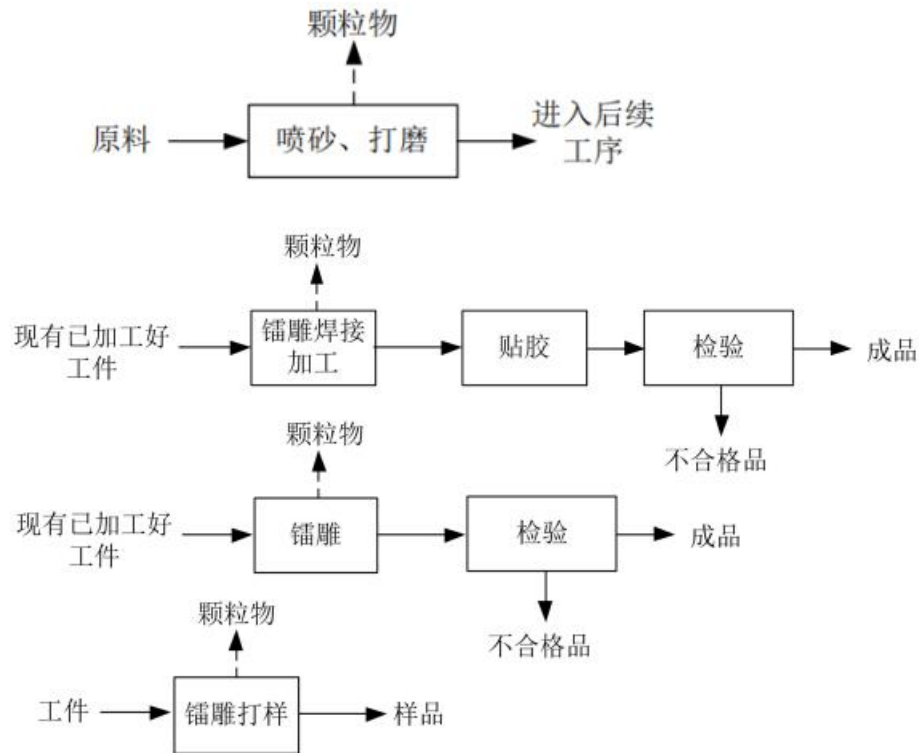
图4.2-2 电子消费品精密金属结构件生产工艺及产污环节图

喷砂：利用高速砂流的冲击作用清理和粗化基体表面的过程。采用压缩空气为动力，以形成高速喷射束将喷料高速喷射到需要处理的工件表面，使工件表面的外表面的外表或形状发生变化，喷砂产生粉尘。 激光焊接、镭雕：部分工件通过激光进行焊接（局部熔化焊接）、镭雕，该过程产生烟尘。

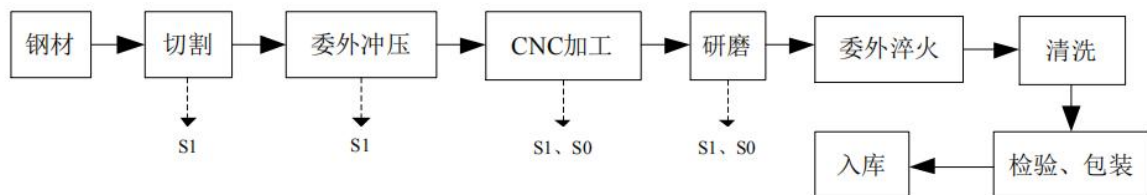
图3.4-3 医疗器械结构件生产工艺及产污环节图

本工艺生产所用的钢材为经过表面去油脂后的成品、不再对其进行酸洗、脱脂、皮膜及电镀等表面处理，无生产废水产生。

外购的成品钢材切割后首先利用车铣复合床或冲床进行初加工，再利用各种高精密 CNC 进行精加工（包括攻牙、钻孔、滚牙、倒角、铣削、翻边、整形）成型，磨床打磨后经过委外淬火、回火热处理后再清洗制成医疗器械零部件，切割、车铣、委外冲压、CNC 等机加工及研磨过程产生金属碎屑及边角料，CNC 加工过程产生废切削液。

研磨：将待建加工工件装配于研磨机治具，研磨机添加水、研磨剂及磨料，磨料在工件与治具间不断滑动和滚动，该工序产生研磨废水。超声波清洗：在清洗机中添加弱碱性脱脂剂不含氮、磷，利用超声波在脱脂剂中的空化作用、加速度作用及直进流作用，使污物层被分散、剥离而达到清洗目的。脱脂槽清洗水循环使用，浓度过高后进行排放，清洗槽清洗废水溢流进入厂内污水处理站。

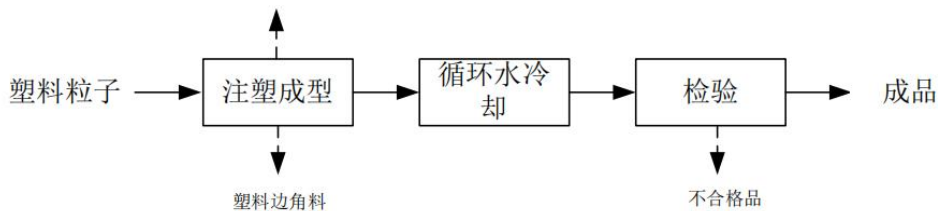
图3.4-4 塑料制品生产工艺及产污环节图

将外购的原材料投入注塑机料斗，通过螺杆的转动将塑料原料输送至机筒的前端，之后加热器将对筒内的原料进行加热，加热采用电加热，加热温度为 160~220℃，使塑料原料成为熔融状态；计量后的熔融塑料滞留于机筒前端，螺杆不断向前将塑料原料射入模腔，最后经冷却水间接冷却，作业过程中会产生少量的边角料及塑料挥发性气体（主要成分为非甲烷总烃类气体），检验产生少量不合格品。

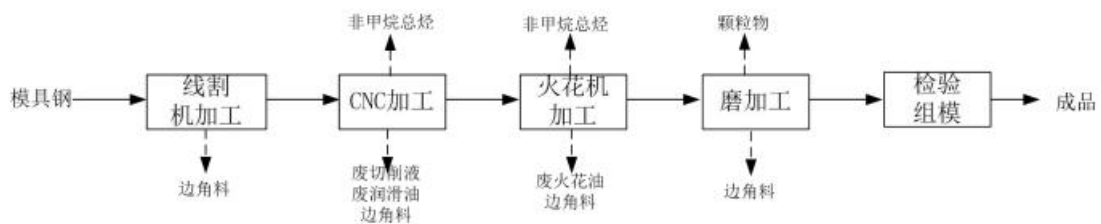
图3.4-5 模具生产工艺及产污环节图

线割、机加工：通过线割机对外购的模具钢块进行切割，切割过程使用水，水循环使用不外排。部分通过车床铣床进行粗机加工，该工序产生边角料。

CNC 加工：钢材进入 CNC 加工，CNC 运行过程中以切削液为冷却介质，不产生颗粒物。该工艺会产生金属边角料和废切削液。废切削液经设备下方收集系统收集后，离心将金属碎屑和切削液分离，切削液循环使用，定时添加新的切削液。当切削液中杂质较多时，进行更换。设备定期保养产生废润滑油。

火花机加工：利用浸在火花油中的两极间脉冲放电时产生的电蚀作用蚀除模具钢表面，从而加工具有复杂形状型孔和型腔的模具。火花油循环使用，定期更换。此过程产生废火花油。

磨加工：部分通过大水磨、小水磨对模具进行表面精细加工，加工过程使用水，水循环使用不外排。部分通过干式磨床进行精密打磨，该工序产生金属边角料及粉尘。

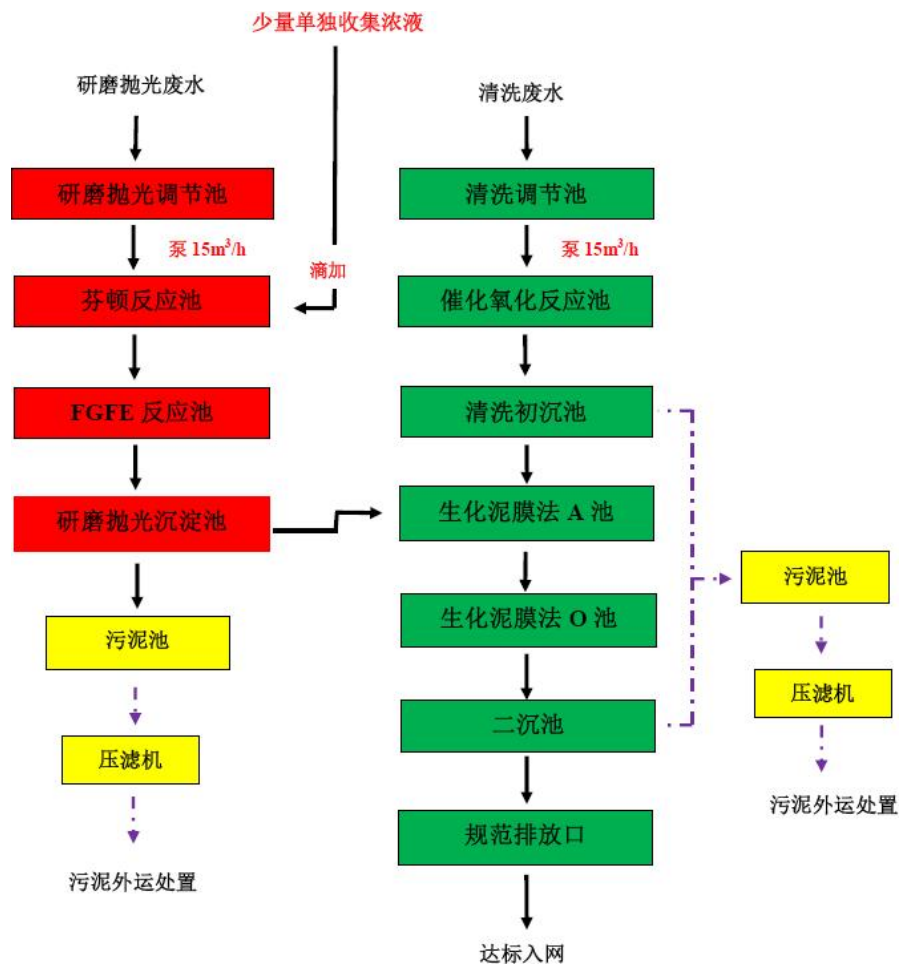
图 3.4-6 废水处理工艺流程图

公司湿抛研磨工序使用的精抛液、粗抛液、研磨液，产生的湿抛研磨废水（不含氮磷），主要含高浓度 COD、SS、石油类，根据该废水水质，经车间格栅去除部分污泥杂质+芬顿氧化沉淀处理后与超声波清洗工序产生的清洗废水一起排入厂区污水处理站处理，处理达昆山经济技术开发区水务有限公司光电产业园污水处理分公司接管标准后（石油类执行《污水综合排放标准》（GB8978-1996）表 4 一级标准）排入昆山经济技术开发区水务有限公司光电产业园污水处理分公司处理，尾水排入太仓塘。

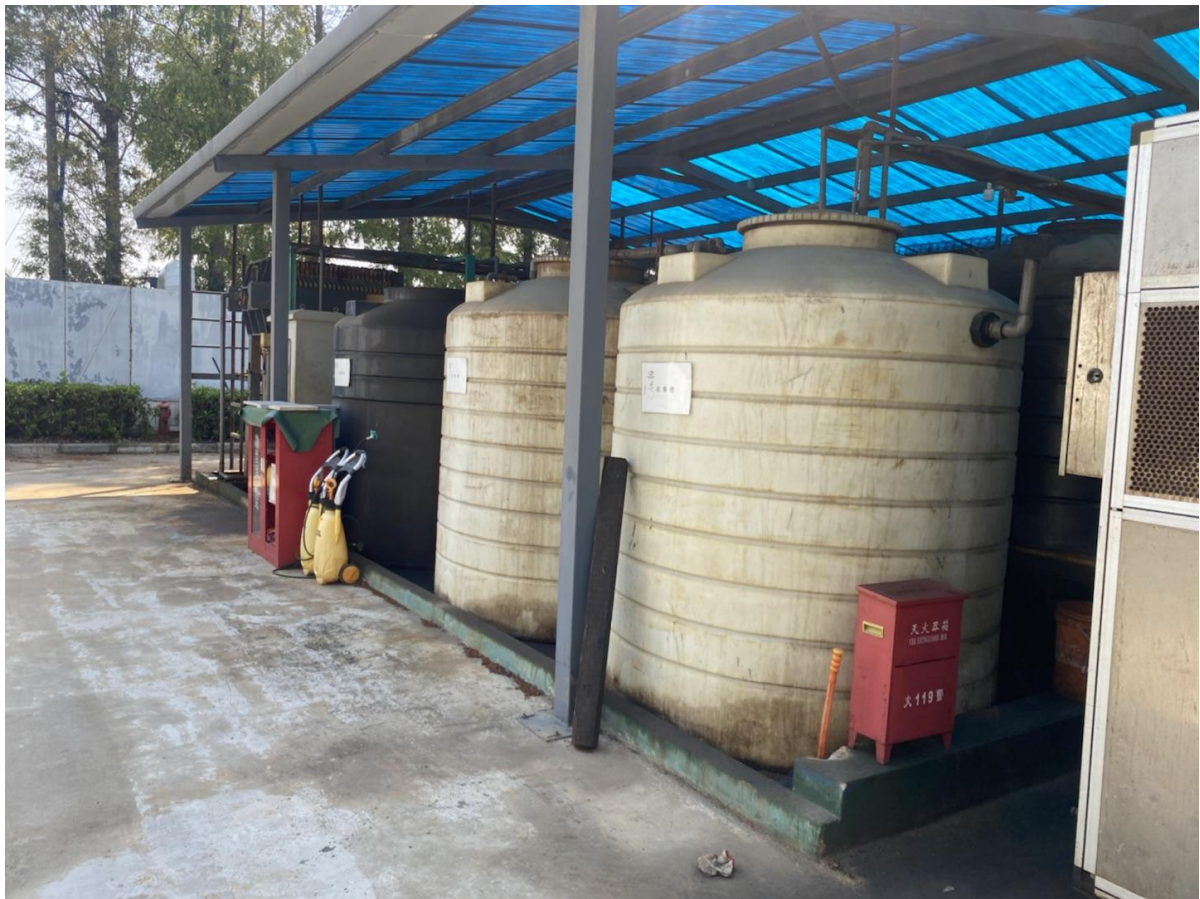
图5.1-1 储罐区

本项目储罐为废水处理站配备储罐。储罐四周设有围堰且底部铺设环氧地坪，如发生泄露时可及时盛装。由专人进行定期检查检查泄漏检测设施和进行日常维护，对储罐有紧急事故处理的管理方案，配备有专业人员和设施，现场排查时发现地面有油污染痕迹。对土壤和地下水可能造成污染。

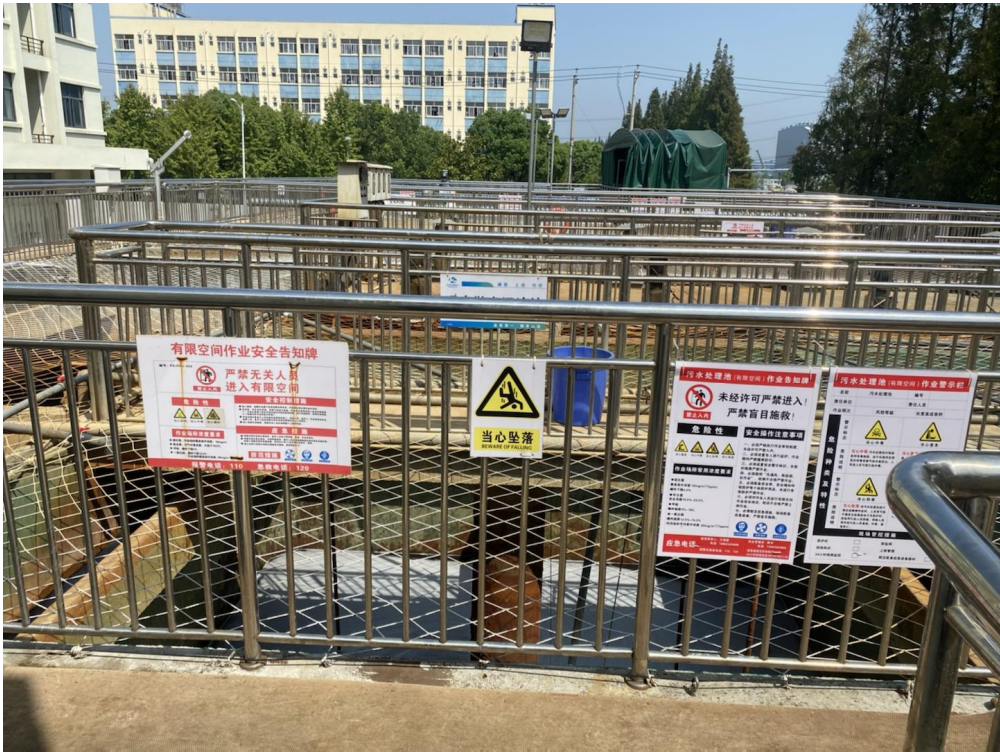
图5.1-2 废水处理站池

本项目池体类储存设施主要涉及为废水站处理中需用到收集、反应、储存池体，应急收集池。其中污水站涉及池体主要为半地下池及离地储存池，池体本身为防渗设计；污水站底部设有应急收集池为地下储存池，池体防腐防渗；生产废水收集池位危废仓库下方，深度约为3.0m。通过现场访谈可知企业生产以来未发生泄漏事故，现场排查时未发现污染痕迹，对土壤、地下水污染的可能性较小。

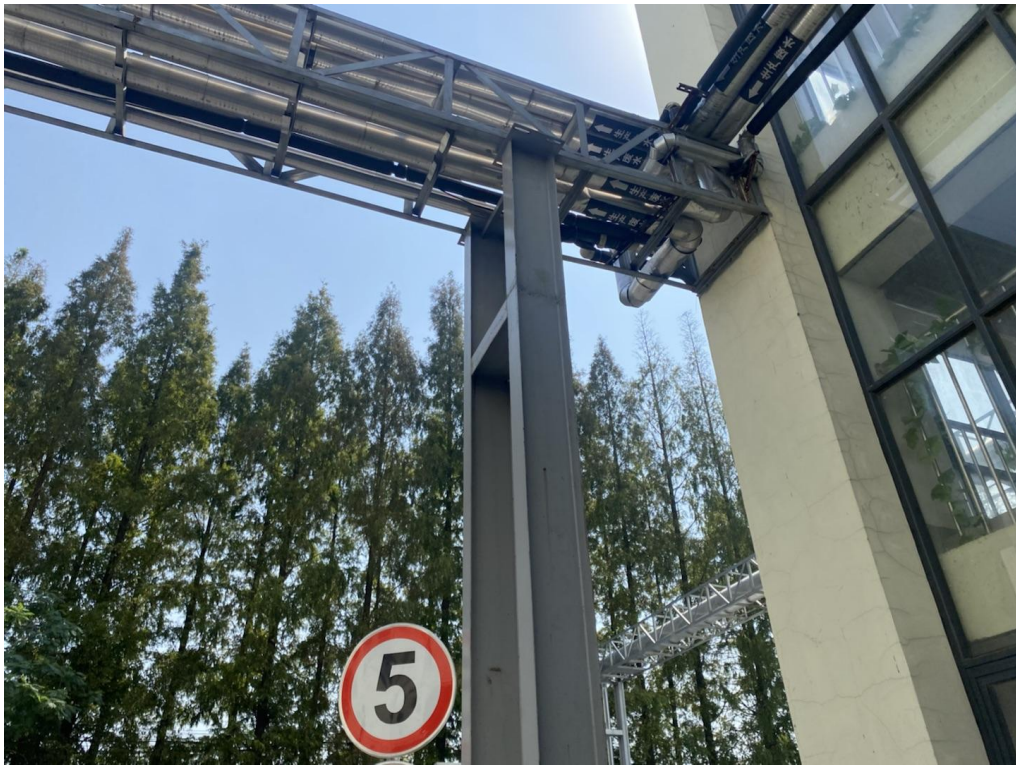
图5.1-4 生产废水管道

本项目生产废水由地上明管抽送到废水站，有专人定期检测管道渗漏情况，并会根据管道检测结果，制定并落实管道维护方案。对其有紧急事故处理的管理方案，配备有专业人员和设

施。现场排查时未发现污染痕迹，对土壤和地下水污染可能性较小。

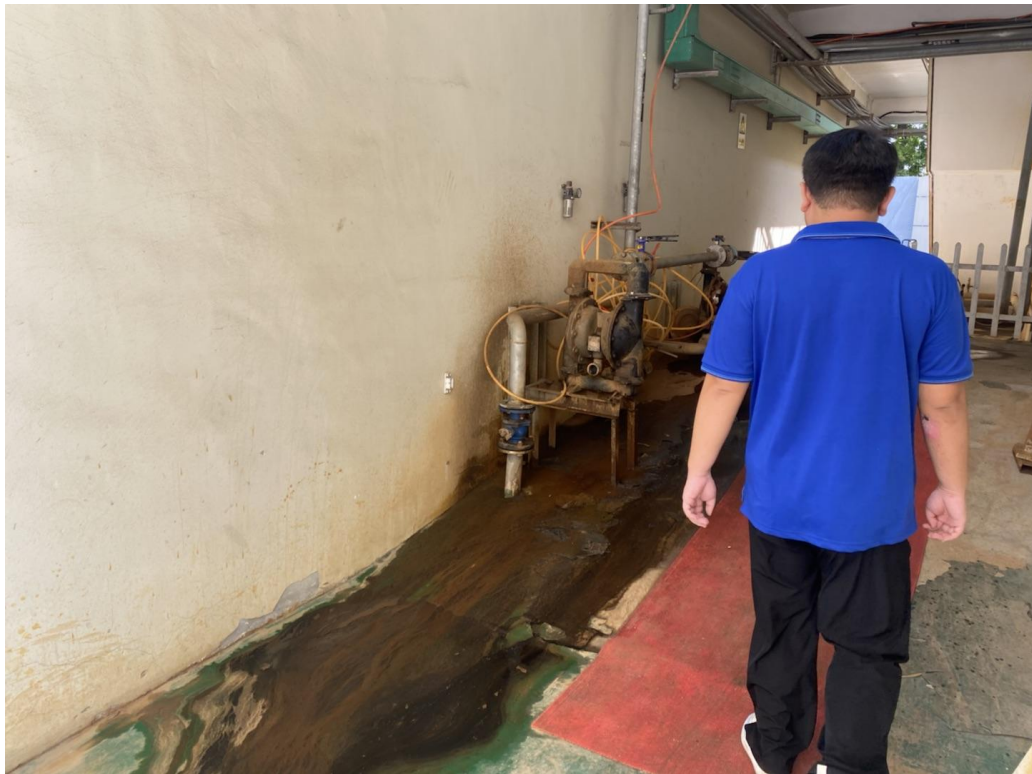
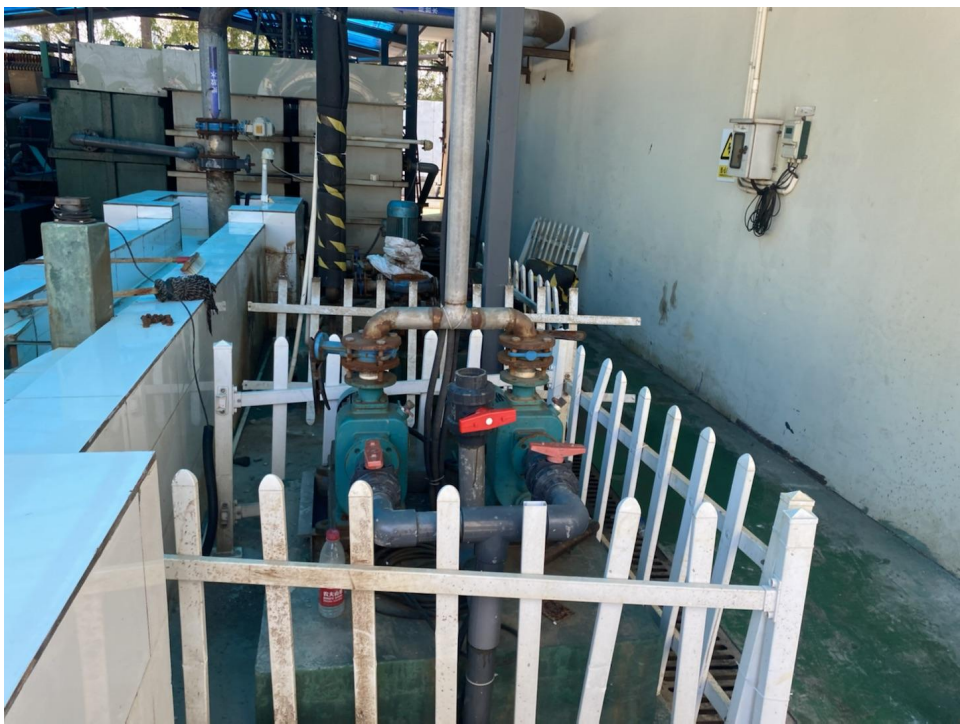
图5.1-5 生产废水传输泵

昆山科森科技股份有限公司（新星南路厂区）地块内涉及到的传输泵为废水的运输，均为单端面机械密封泵，进料端均安装关闭控制阀门，基本均设置在硬化地面上，周围有水泥围堰，定期会进行日常的检查和维修，现场检查时发现废水处理站部分传输泵有滴漏等现象，可能会对土壤和地下水造成污染。

（1）废水传输泵有滴漏痕迹，建议在及时修理并加强日常的保养。污泥压滤区有较多液体，建议及时进行清理，防止其渗漏。

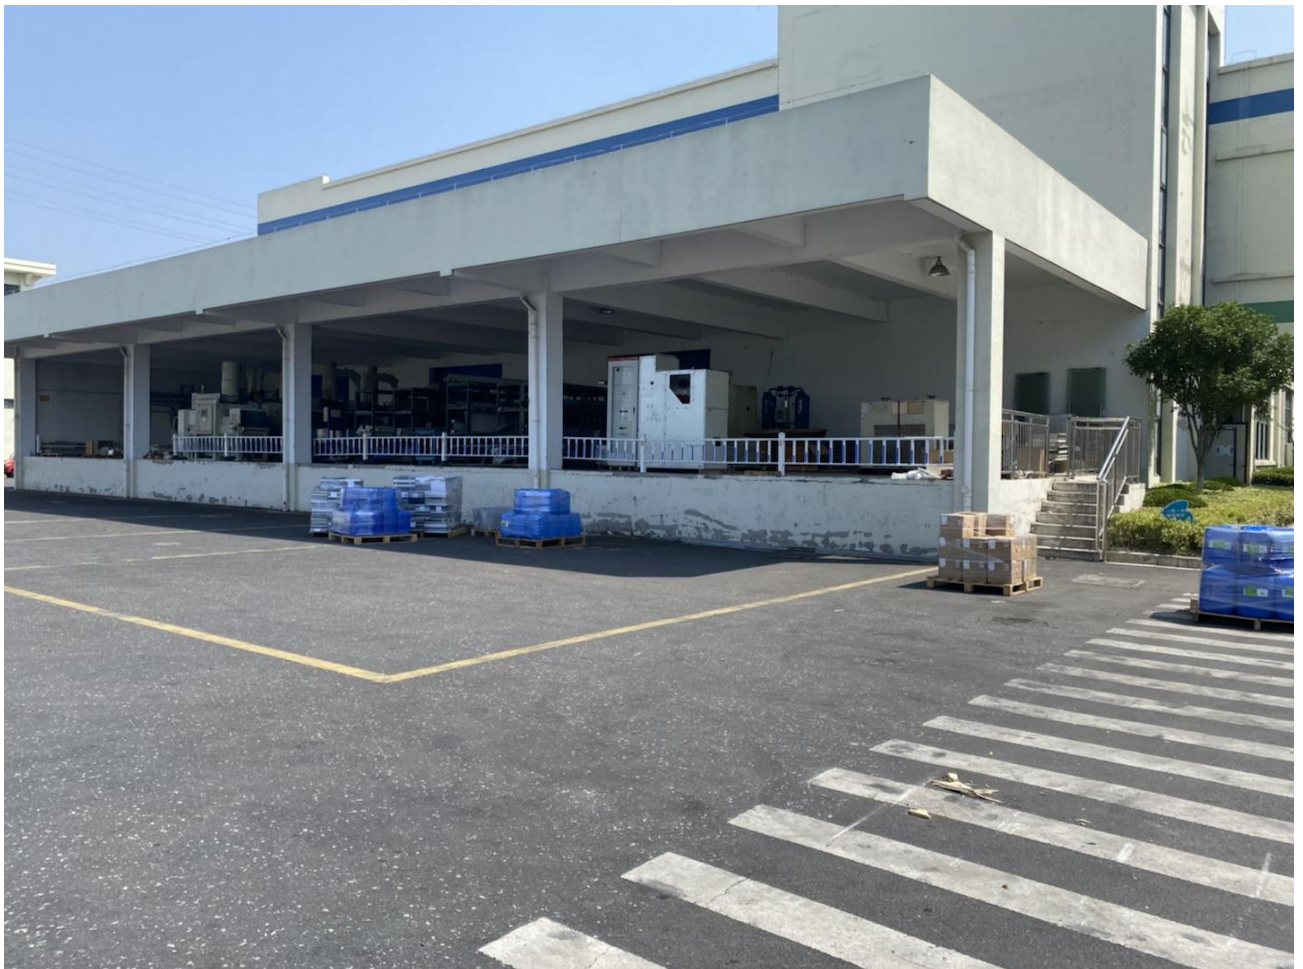
图5.1-7 装卸区

本项目无专门的原料及成品仓库，企业仅有运输原料的装卸月台，成品都由货车直接到车间门口装卸运输，装卸地面为硬化地面，原料基本都为固体原辅料，少部分液体辅料如酒精、润滑油、切削液等也为桶装，泄露产污的可能性较小。现场排查时未发现污染痕迹，对土壤和地下水污染可能性较小。

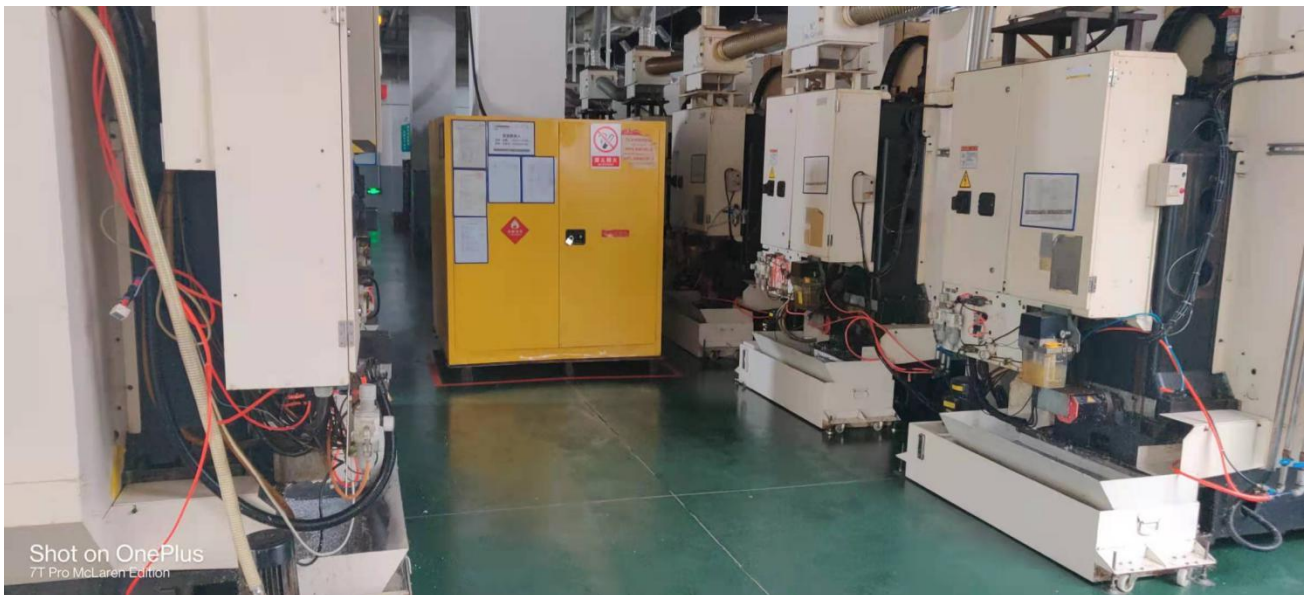
图5.1-8 暂存区

经现场访谈了解，本项目除酒精有专门仓库外，其他所有原辅料及成品都暂存于车间内，无专门的仓库。存放酒精的化学品仓库内地面为硬化地面，且酒精都为密封包装且置于托盘上。车间地面都设有环氧地坪，少部分液态辅料企业设有专门的存放区且都存放于防爆柜内，现场排查时未发现污染痕迹，对土壤和地下水污染可能性较小。

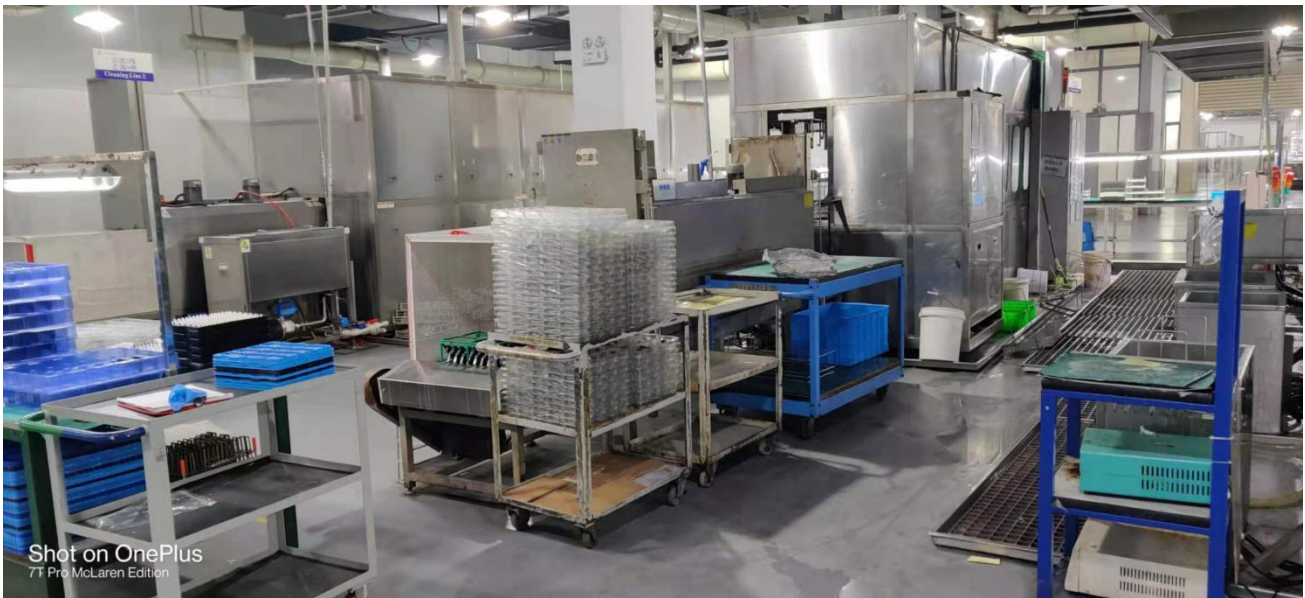
图5.1-11 清洗车间

本项目主要工艺为机加工、研磨、镗雕、注塑及清洗等，现有工艺详情见图3.4-1~图3.4-5。车间整体都设有环氧地坪，清洗车间生产设备都置于托盘上，生产废水可以做到及时有效的收集，现场勘查时没有发现明显的跑冒滴漏的痕迹，对土壤、地下水污染的可能性较小。

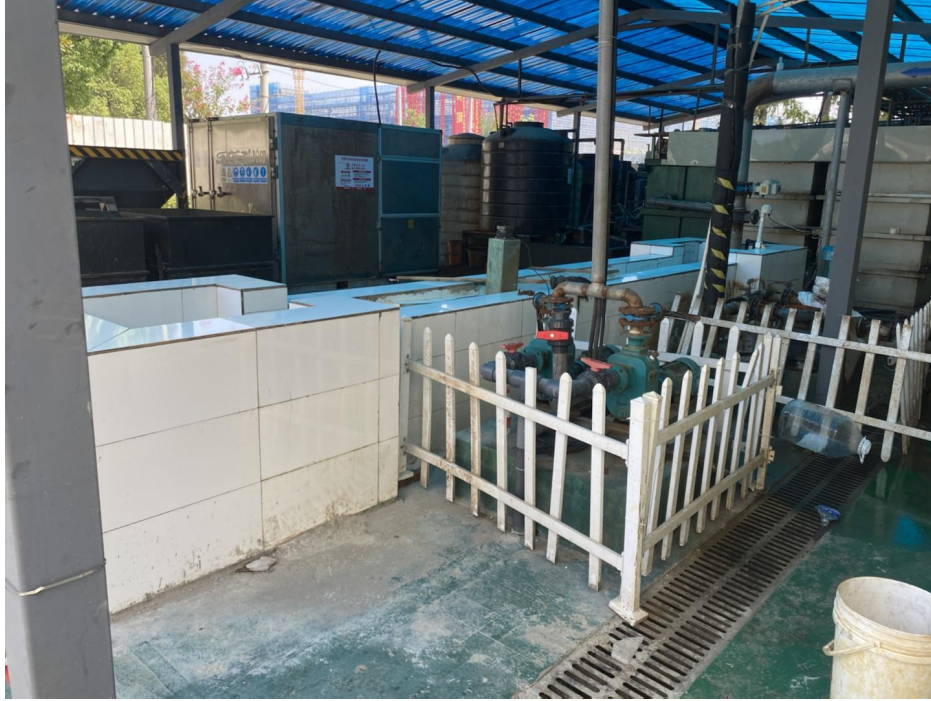
图5.1-18 生产废水排口

本项目公司有 2 个雨水排口、1 个生活污水排口及 1 个生产废水排口，生产废水、生活污水与雨水排口为地下废水排水系统。公司生产废水主要为湿抛研磨废水、超声波清洗废水，公司湿抛研磨工序使用的精抛液、粗抛液、研磨液，产生的湿抛研磨废水（不含氮磷），主要含高浓度 COD、SS、石油类，根据该废水水质，经车间格栅去除部分污泥杂质+芬顿氧化沉淀处理后与超声波清洗工序产生的清洗废水一起排入厂区污水处理站处理；公司生活污水包括

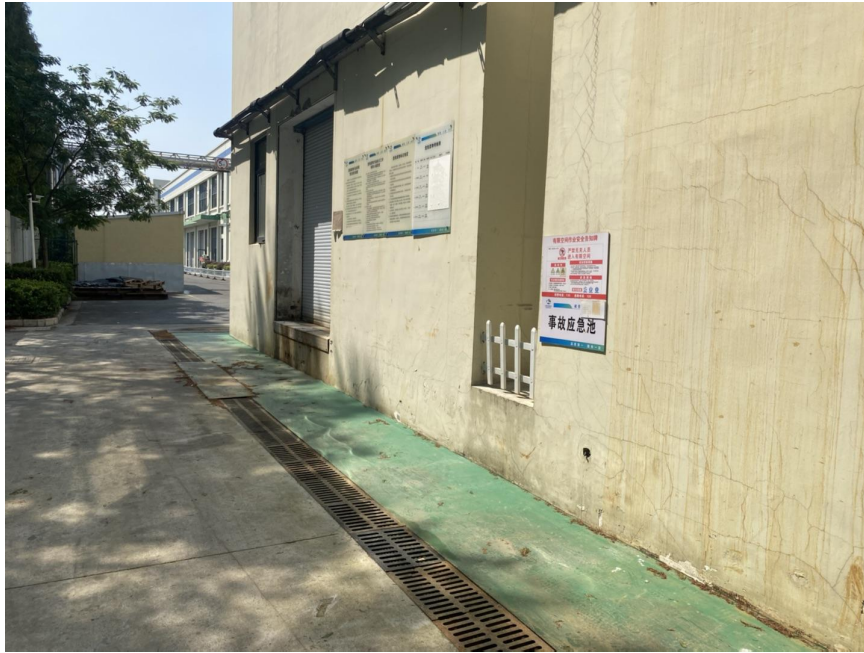
图5.1-23 事故应急池

本项目于废水处理设施处设有一个事故应急池，为半埋地池，位于污水站。整体采用防腐防渗材料设计，池体下部地面整体为硬化地面，通过现场人员访谈可知企业生产过程中未发生事故。综上所述，其对土壤和地下水污染可能性较小。

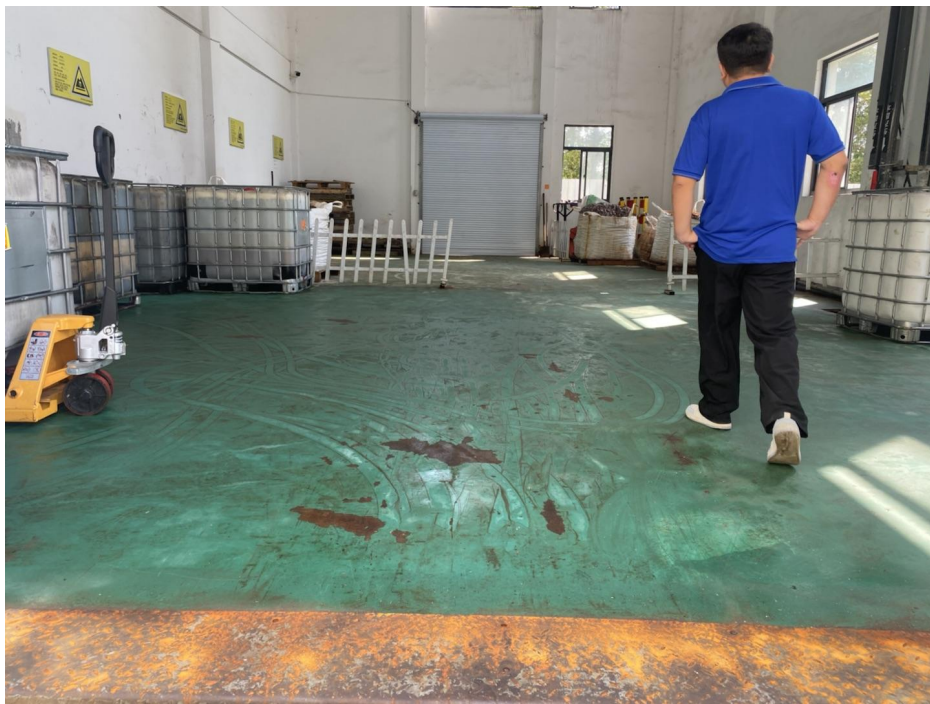
图5.1-26 危废仓库（内部）

本项目固体废物的产生和处置情况详见表3.4-1，危险废物暂存仓库均参照《危险废物贮存污染控制标准》的要求设置，均采取了防雨、防风措施，地面进行了硬化，设有防渗层。各类危险废物分区放置，危险废暂存场所贴有环保标志牌及物品标签，配备了应急资源，并已建立危险废物管理台账，对进出的危险废物进行登记。危险废物委托有相应处理资质的单位处理，由受委托处置的单位安排专门的危险品运输车辆运输，危废处置方式符合现行法律法规要求，现场排查时发现污泥压滤区有较多渗滤液体，对土壤地下水有造成污染的可能性。

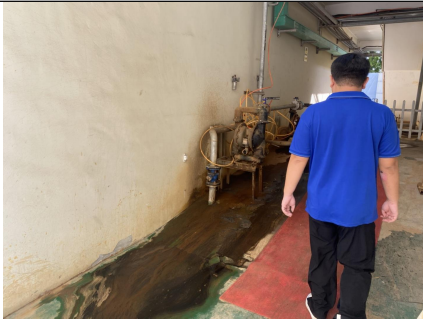
| 企业名称 | | | 昆山科森科技股份有限公司（新星南路厂区） | | 所属行业 | | C3311 金属结构制造 |
|---|---|---|---|---|---|---|---|
| 1 | 废水运输 | 废水传输泵 | 废水处理区 | | 地面有滴漏痕迹 | 及时修理并加强日常的维修保养 | 正在整改 |

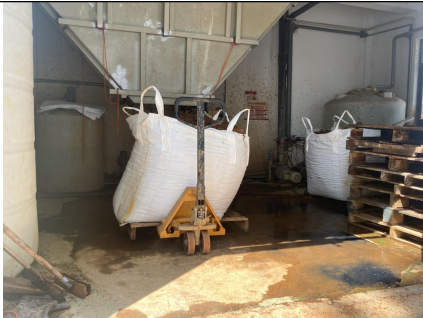
| 企业名称 | | | 昆山科森科技股份有限公司（新星南路厂区） | | 所属行业 | | C3311 金属结构制造 |
|---|---|---|---|---|---|---|---|
| 2 | 污泥压滤 | 污泥压滤区 | 污泥压滤区 | | 污泥压滤区有较多液体 | 及时进行清理，防止其渗漏 | 正在整改 |
