旭岳名都 (19650m²) 项目地块
土壤污染状况调查报告
(报批版)

委托单位：滨州市生态环境局阳信分局

编制机构：山东尚石环境检测有限公司

编制日期：二〇二〇年十月

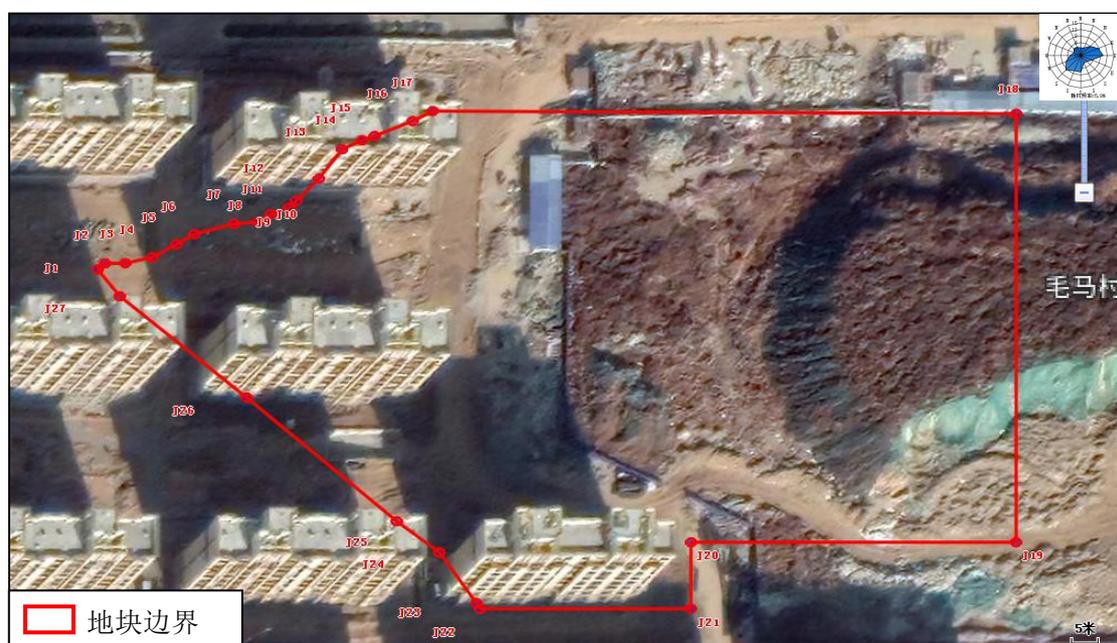
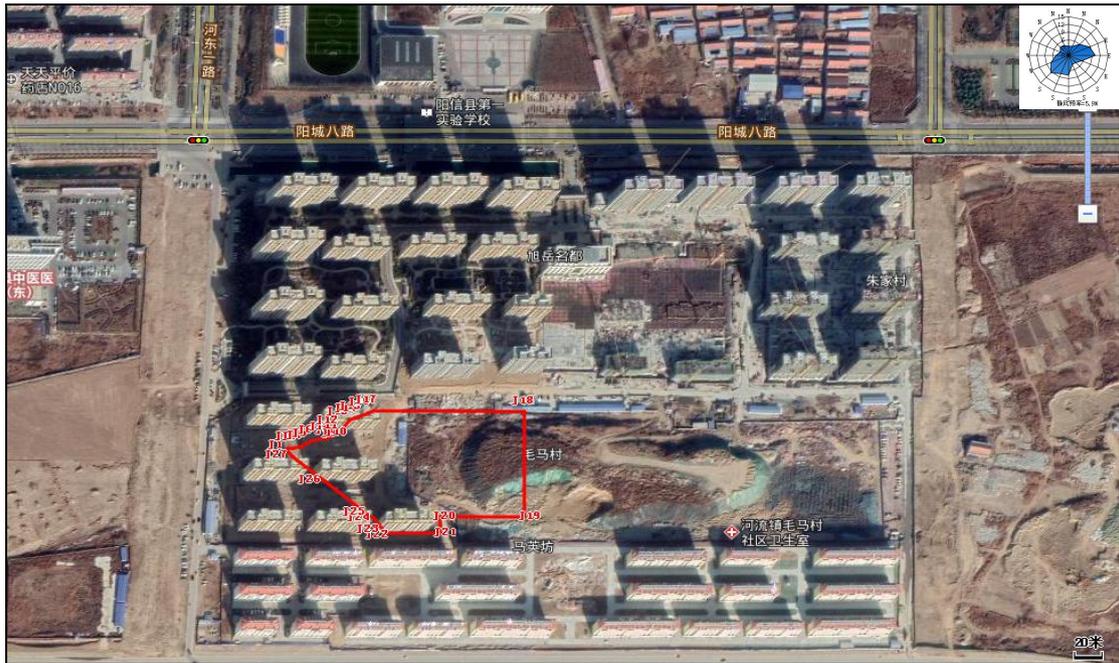
图 2.2-1 (1) 调查地块范围图

本次调查的旭岳名都 (19650m²) 项目地块位于阳信县阳城八路以南、河东一路以东，东、西、北至旭岳名都，南至马英坊安置房。该地块中心经纬度为东经：117.588989，北纬：37.619956，地块调查面积为 19650m²。调查地块范围图见图 2.2-1，调查边界坐标见表 2.2-1。

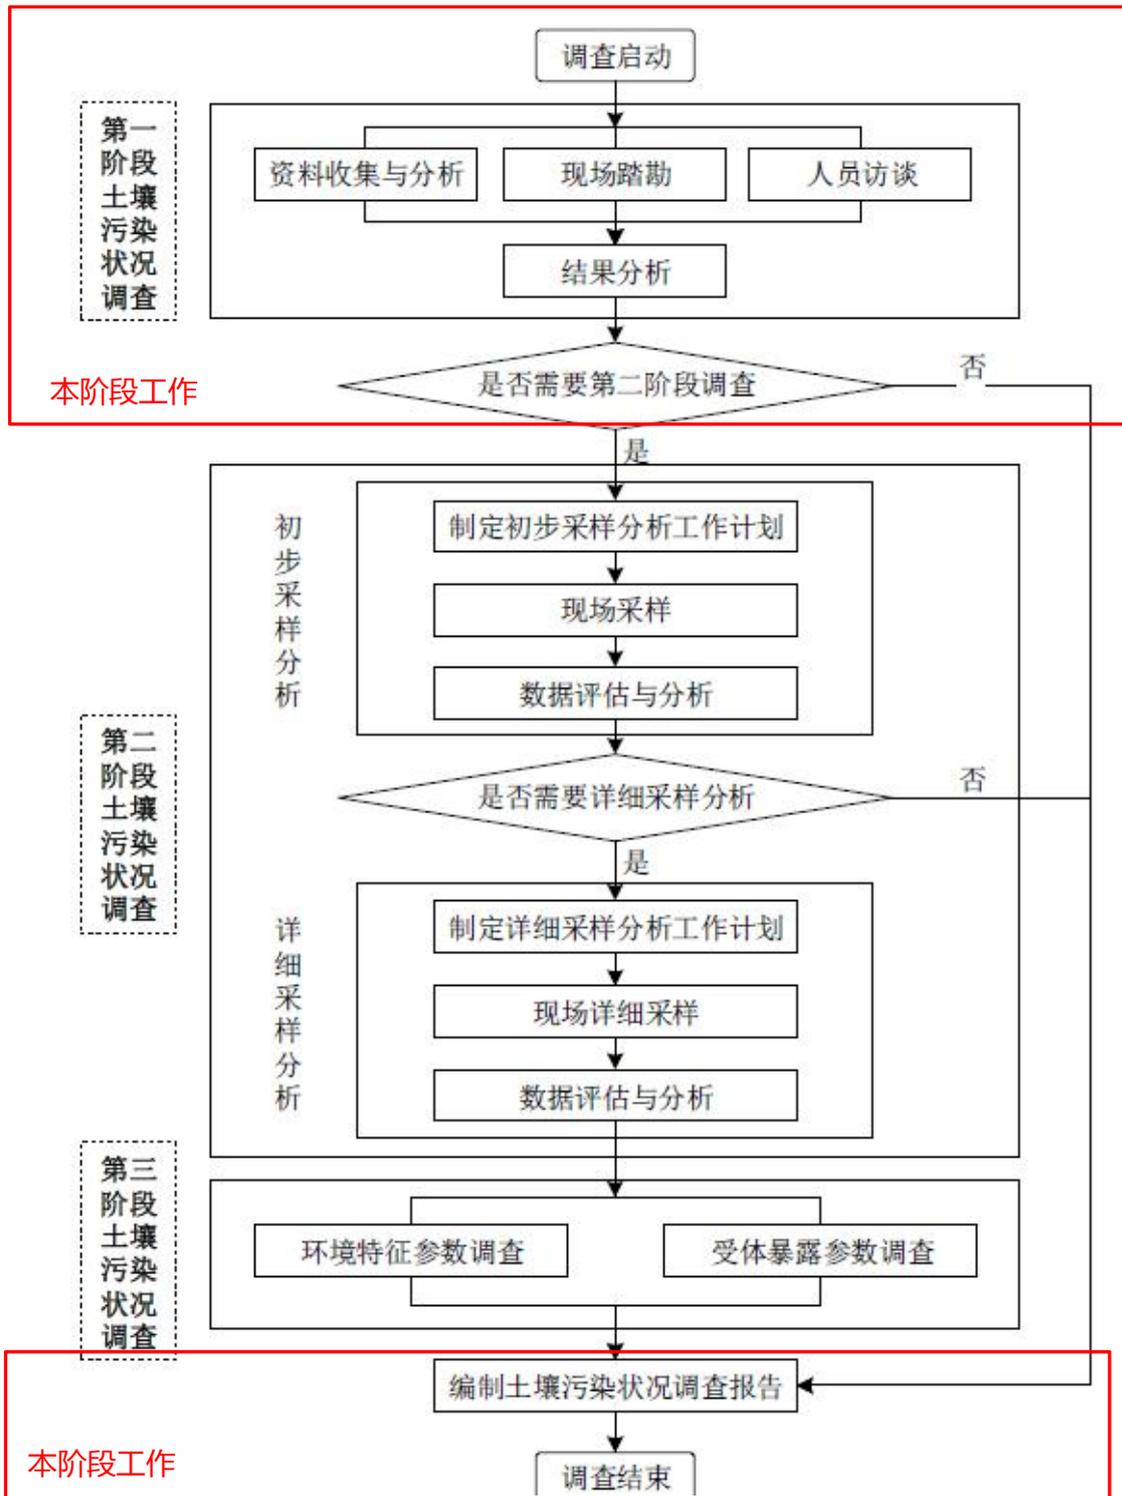
图2.4-1 场地环境调查的工作方法和程序

土壤污染状况调查的工作方法和程序如图 2.4-1 所示。

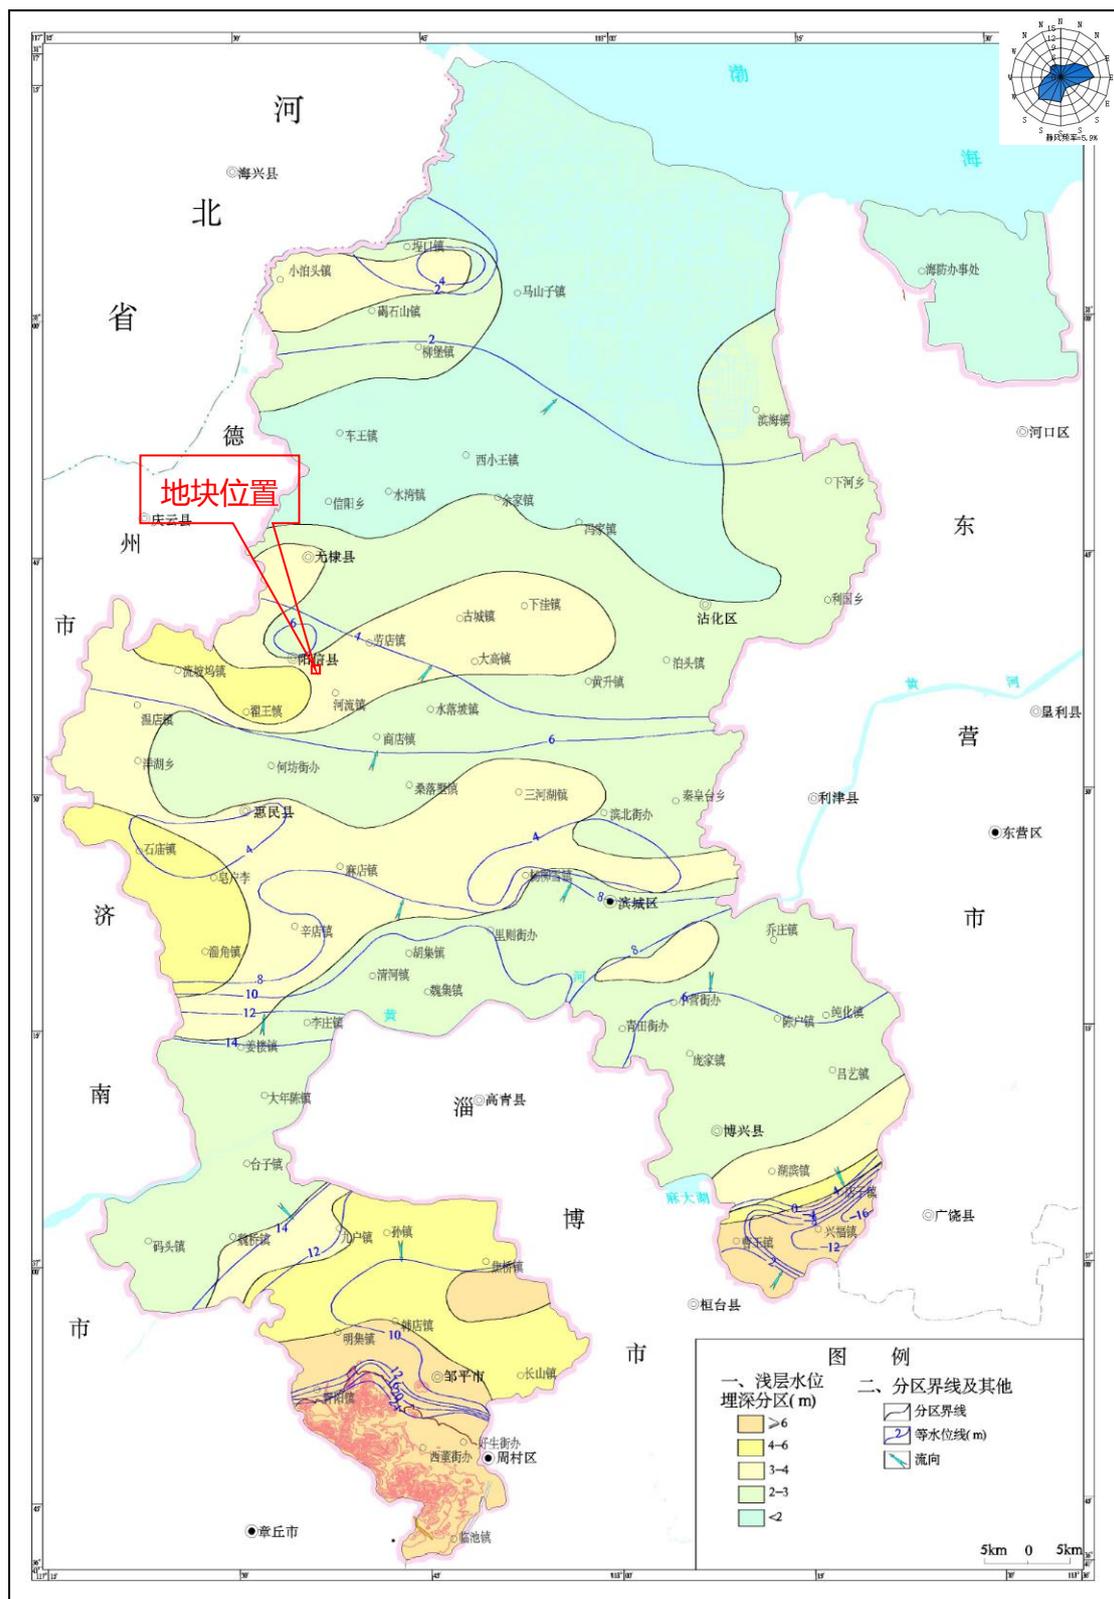
图 3.2-2 阳信县水文地质图

阳信县地下水主要包括浅层淡水（潜水、微承压水）、咸水、深层淡水等三种类型。

深层淡水埋深在 200~500m，承压水具有较高压力水头，大部自流。地下水动态稳定，涌水量为 500~1000m³/d，局部地区涌水量在 1000~3000m³/d，水化学类型为 Cl⁻-HCO³⁻型、SO₄²⁻-Cl⁻型，矿化度均小于 2g/L，含氟量 2~5mg/L，含碘量在 100~200ug/L。该区域地下水流向为由南向北，该区域地下水为咸水，一般不开采使用。

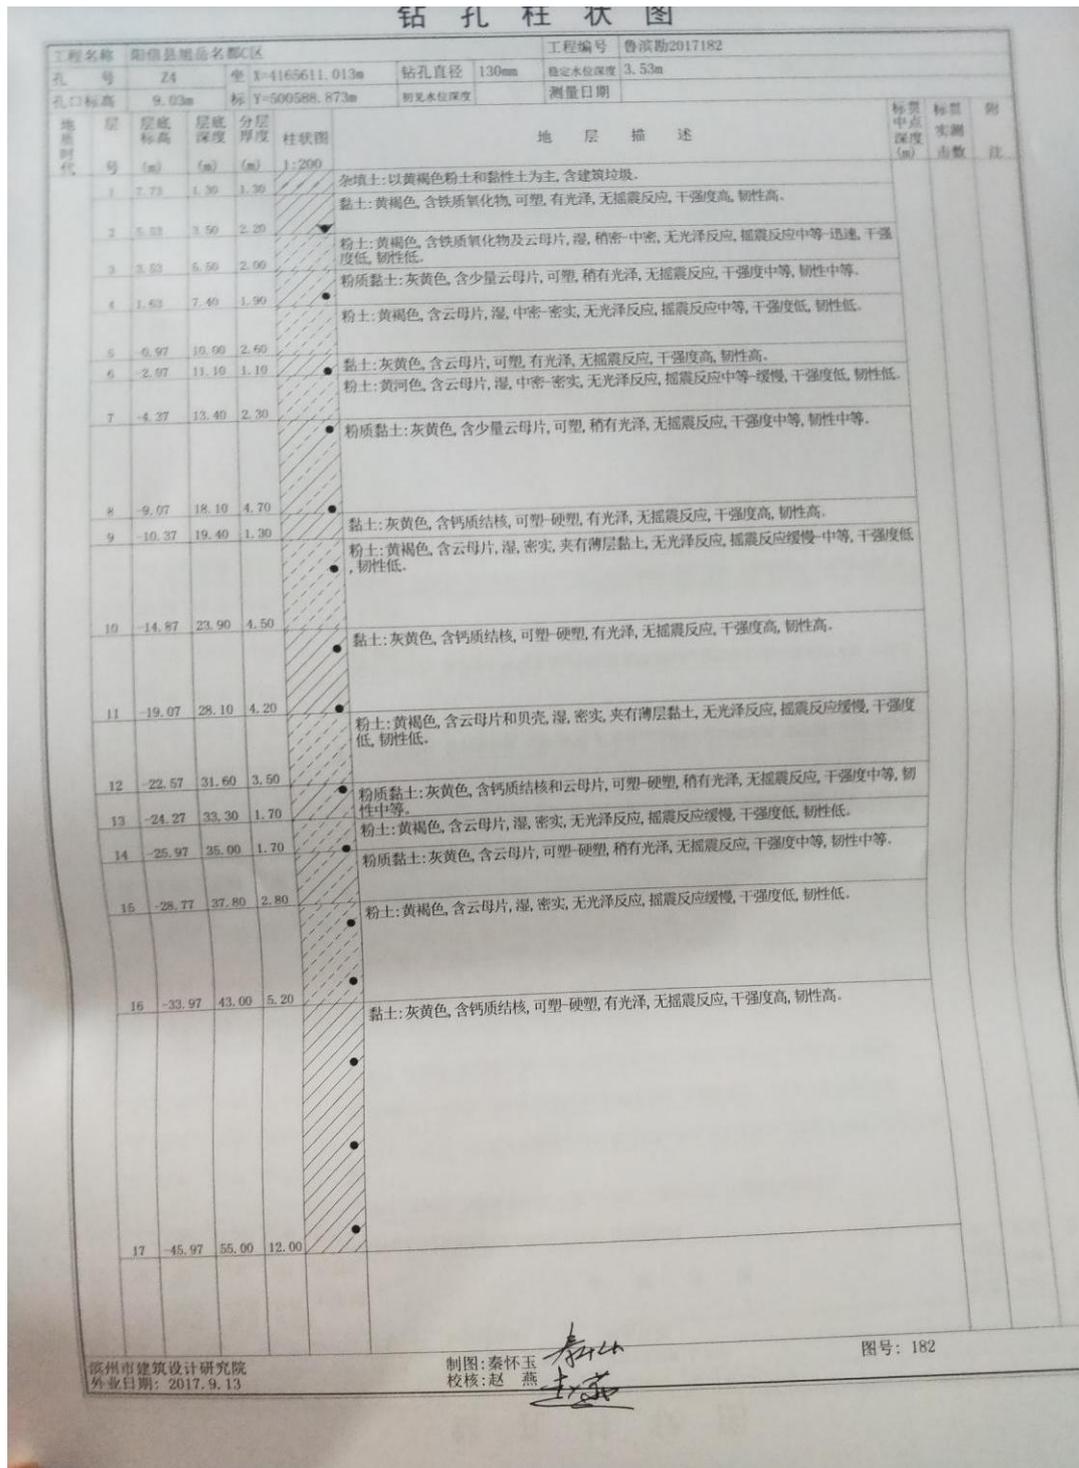
图 3.2-3 钻孔柱状图

根据项目地块地勘报告：根据野外钻探、原位测试及室内土工试验资料分析，场地地基土按照成因类型、形成时代、工程性质自上而下可分为 17 层。

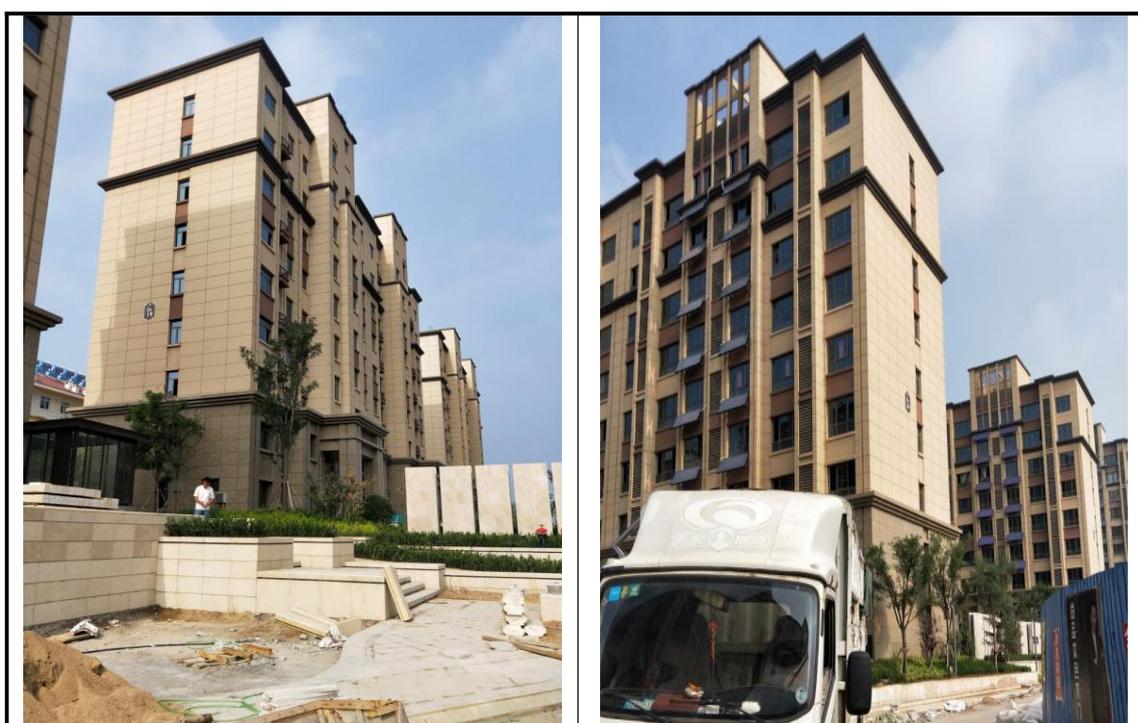
图 3.4-1 本地块现状图

通过对收集的资料的整理和分析，了解到该地块目前土地使用权人为阳信美豪居置业有限公司，现场踏勘期间使用现状为部分地块区域已建 3 栋住宅楼，部分地块区域还未开发建设，目前堆放本地块施工弃土。

现场踏勘期间，该场地目前为已建 3 栋住宅楼。现场踏勘期间现状照片详见图 3.4-1。

- 1、建议将地块内弃土尽快清运。
- 2、若该地块今后用地规划发生变化，需另行进行场地调查。

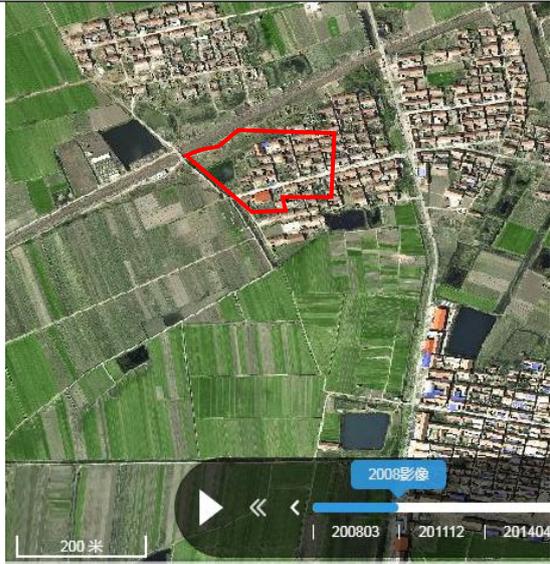
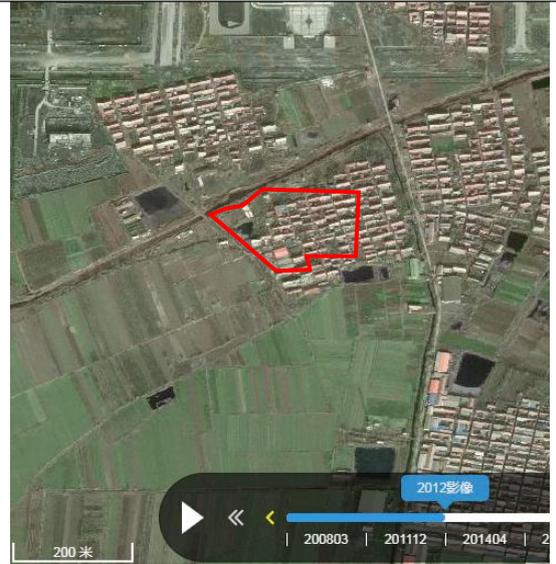
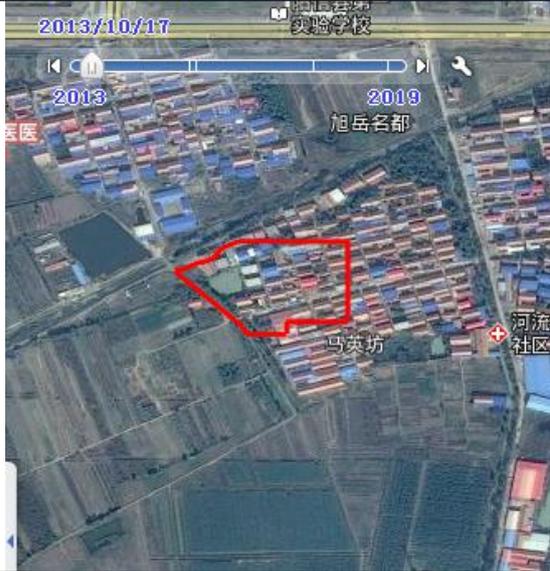
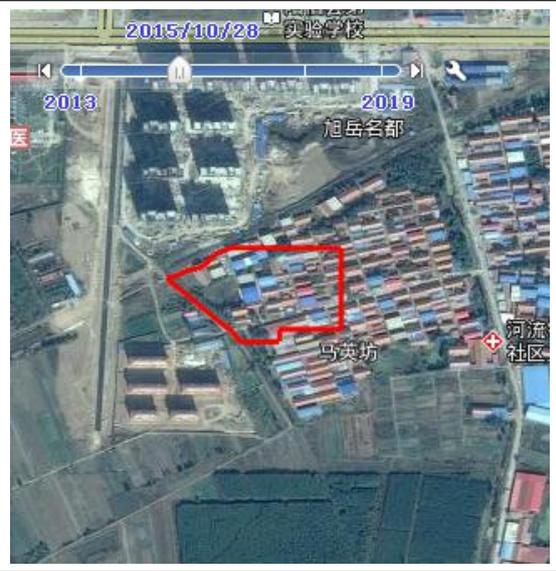
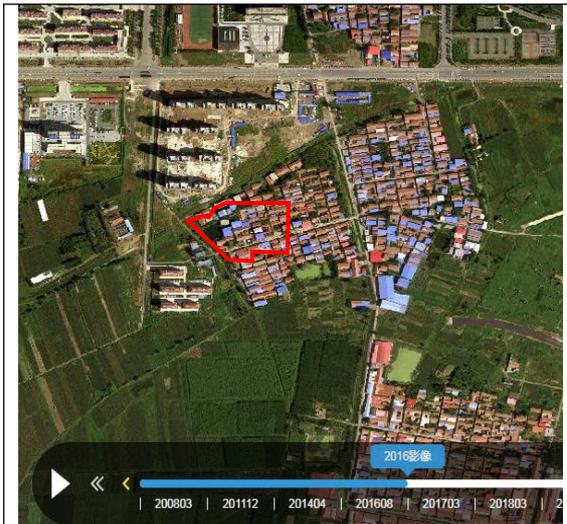
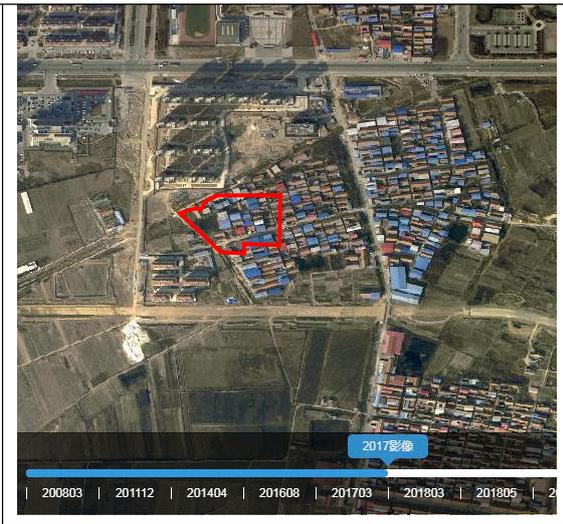
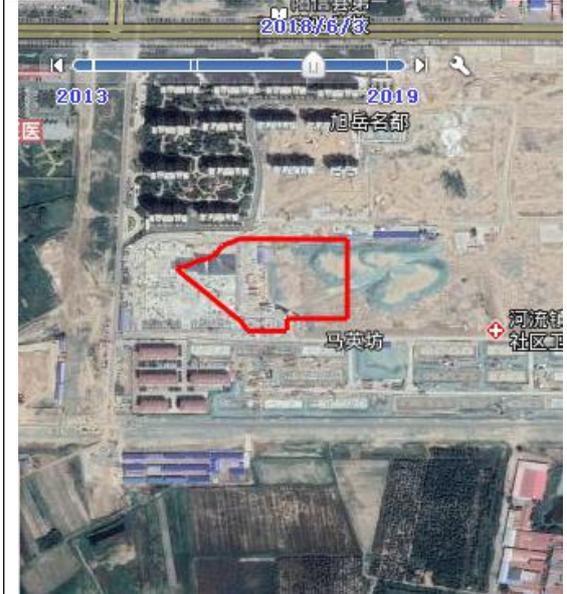
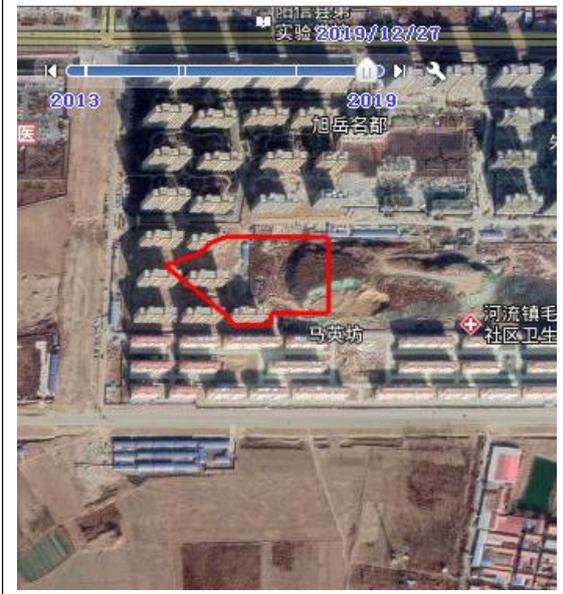
<p>2008 年（天地图） 地块为毛马村集体所有土地，用地类型为农用地及毛马村村庄，农用地主要种植小麦、玉米</p>	<p>2012 年（天地图） 地块为毛马村集体所有土地，用地类型为农用地及毛马村村庄，农用地主要种植小麦、玉米</p>

<p>2013 年 10 月（Google 卫星地图） 地块为阳信县政府收储用地，当时现状为毛马村村庄及农用地。此阶段，原地块内突然出现大面积蓝顶彩钢板房，经调查，为村民自建用房，作为居住、杂物间使用，无生产用途。</p>	<p>2015 年 10 月（Google 卫星地图） 地块为阳信县政府收储用地，当时现状为毛马村村庄及农用地。此阶段较上阶段相比，基本为变化。</p>

<p>2016年（天地图） 地块为阳信县政府收储用地，当时现状为毛马村村庄及农用地。此阶段较上阶段相比，基本无变化。</p>	<p>2017年（天地图） 地块为阳信县政府收储用地，当时现状为毛马村村庄及农用地。此阶段较上阶段相比，基本无变化。</p>

<p>2018年6月（Google 地图） 地块为阳信县政府收储用地，此阶段，地块内原建筑物已全部拆除完毕，现状为平整土地。</p>	<p>2019年12月（Google 地图） 地块为阳信美豪居置业有限公司用地，此阶段现状为已建设3栋住宅楼</p>
<p>□ 本地块</p>

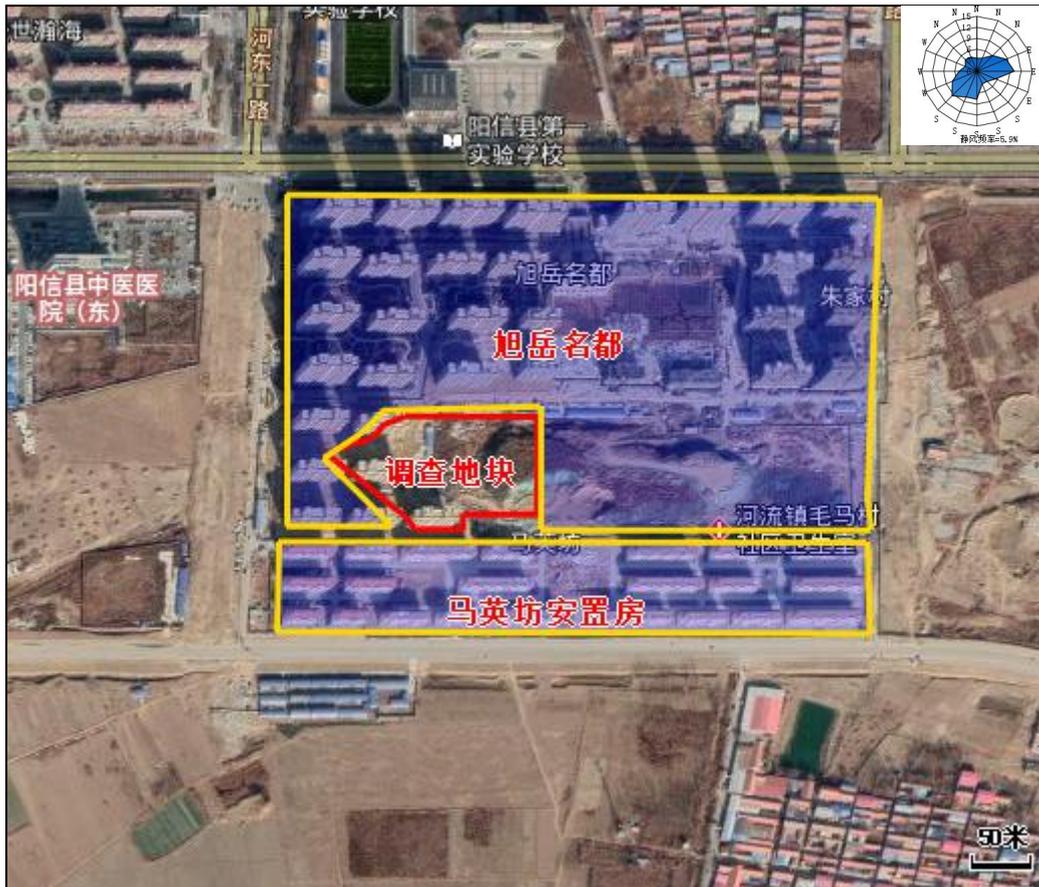
图 3.5-1 相邻地块分布图

本项目地块位于阳信县阳城八路以南、河东一路以东，东、西、北至旭岳名都，南至马英坊安置房。根据现场踏勘、人员访谈结果及相邻场地卫星图片，相邻地块共有2个，相邻地块分布情况见图3.5-1和表3.5-1。

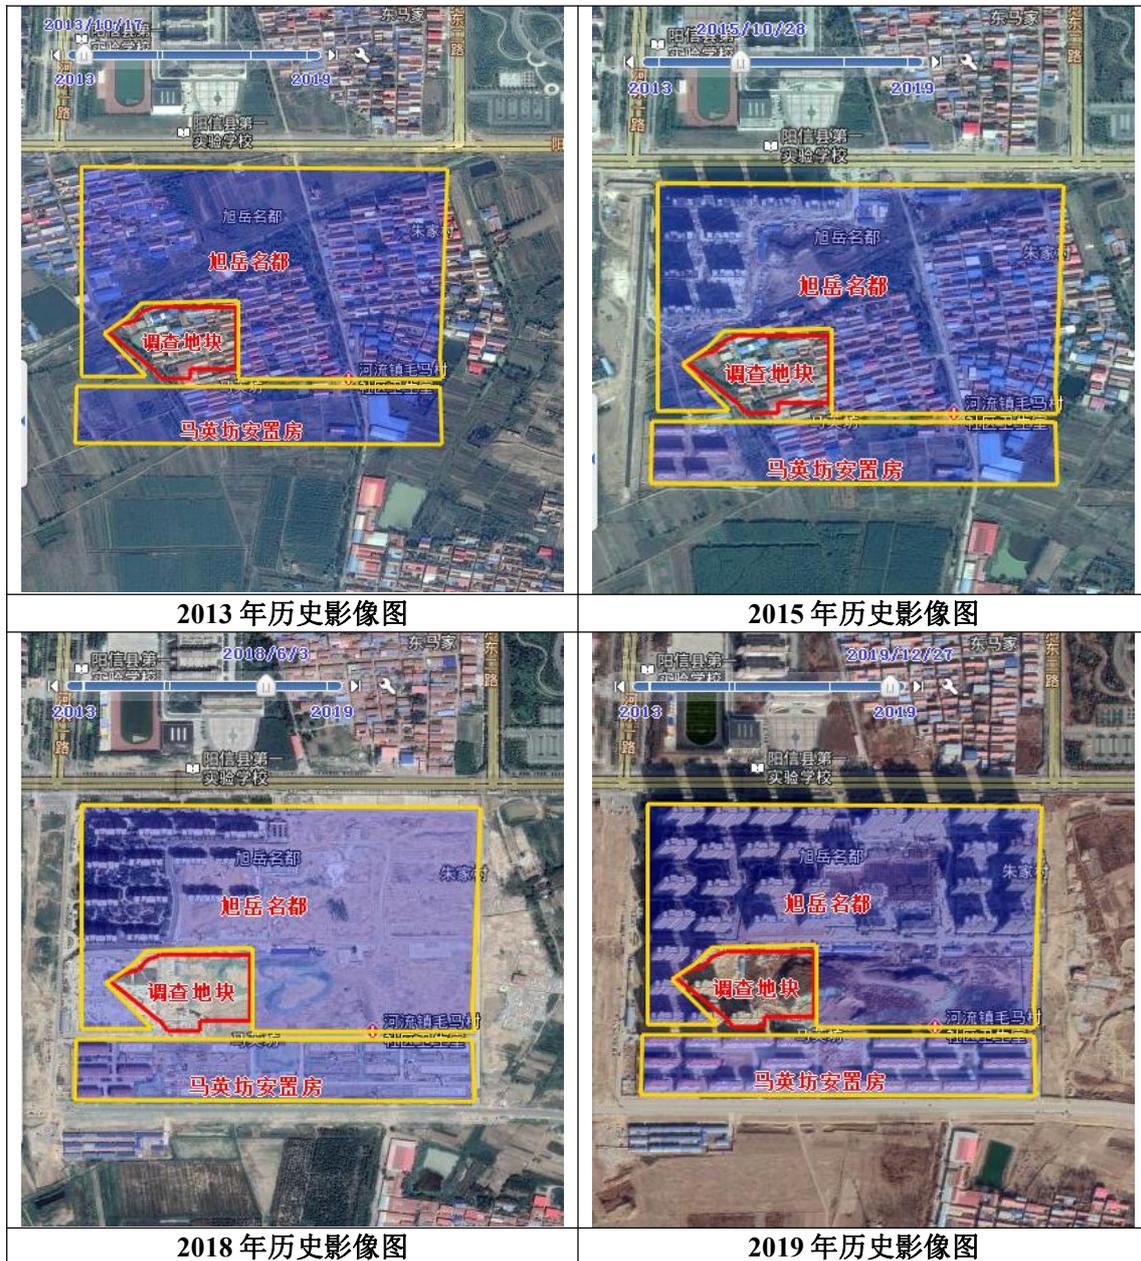
图 3.5-2 相邻地块历史变迁图

本次信息采集阶段对相邻地块的使用现状和历史进行了调查，调查方式采用现场踏勘、人员访谈、历史查询相结合的方式，经调查，2个相邻地块用地现状为在建居民区。各相邻地块的使用状况、历史变迁内容见表 3.5-2，相邻地块历史变迁图见图 3.5-2。

家村、毛马村、马英坊村，2013年政府收储土地，朱家村、毛马村、马英坊村陆续拆迁，2014年开始陆续建设旭岳名都小区。
南	马英坊安置房	已建	居民区	历史至2006年，2006年至2014年为农田、马英坊村，2014年陆续建设马英坊安置房

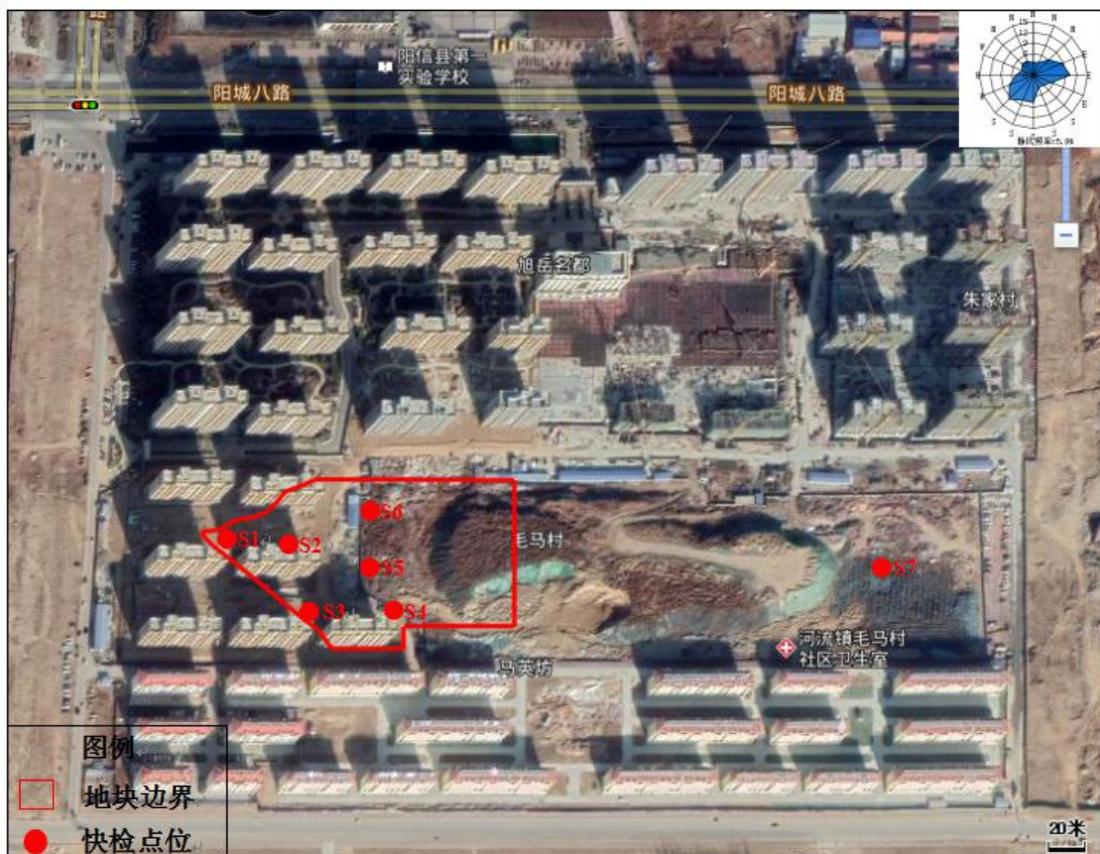
图 5.1-3 快速检测点位布设图

污染源调查现场踏勘期间，为进一步证实地块在历史上可能受到的潜在污染，我单位于2020年7月31日对地块周边部分区域（裸露、未扰动土壤）使用PID和XRF进行快速检测，目的在于进一步佐证地块各历史时期所受到的污染与调查信息是否一致。本次调查所获得的快检结果与对照点对比可知，本地调查检测结果与对照点差异不大。同时现场踏勘时通过色、嗅感官判断，未发现污染痕迹。快检点位及快检数据如下：
