惠民县 2019 年第 21 批次建设用地地块 4

土壤污染状况调查报告

调查单位：山东尚石环境检测有限公司

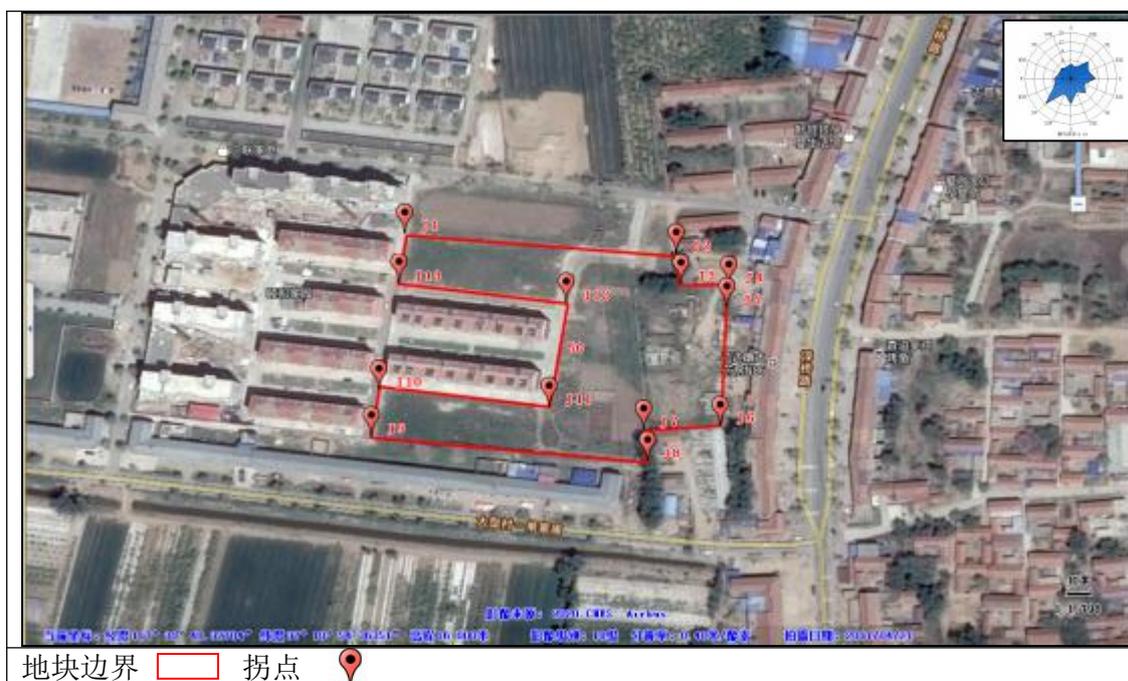
图 1.2-1 调查地块范围图

惠民县2019年第21批次建设用地地块4，位于大年陈中心小学东南150米。该地块中心经纬度为东经：117.531911°，北纬：37.181575°。调查地块范围图见图1.2-1，拐点坐标见表1.2-1。

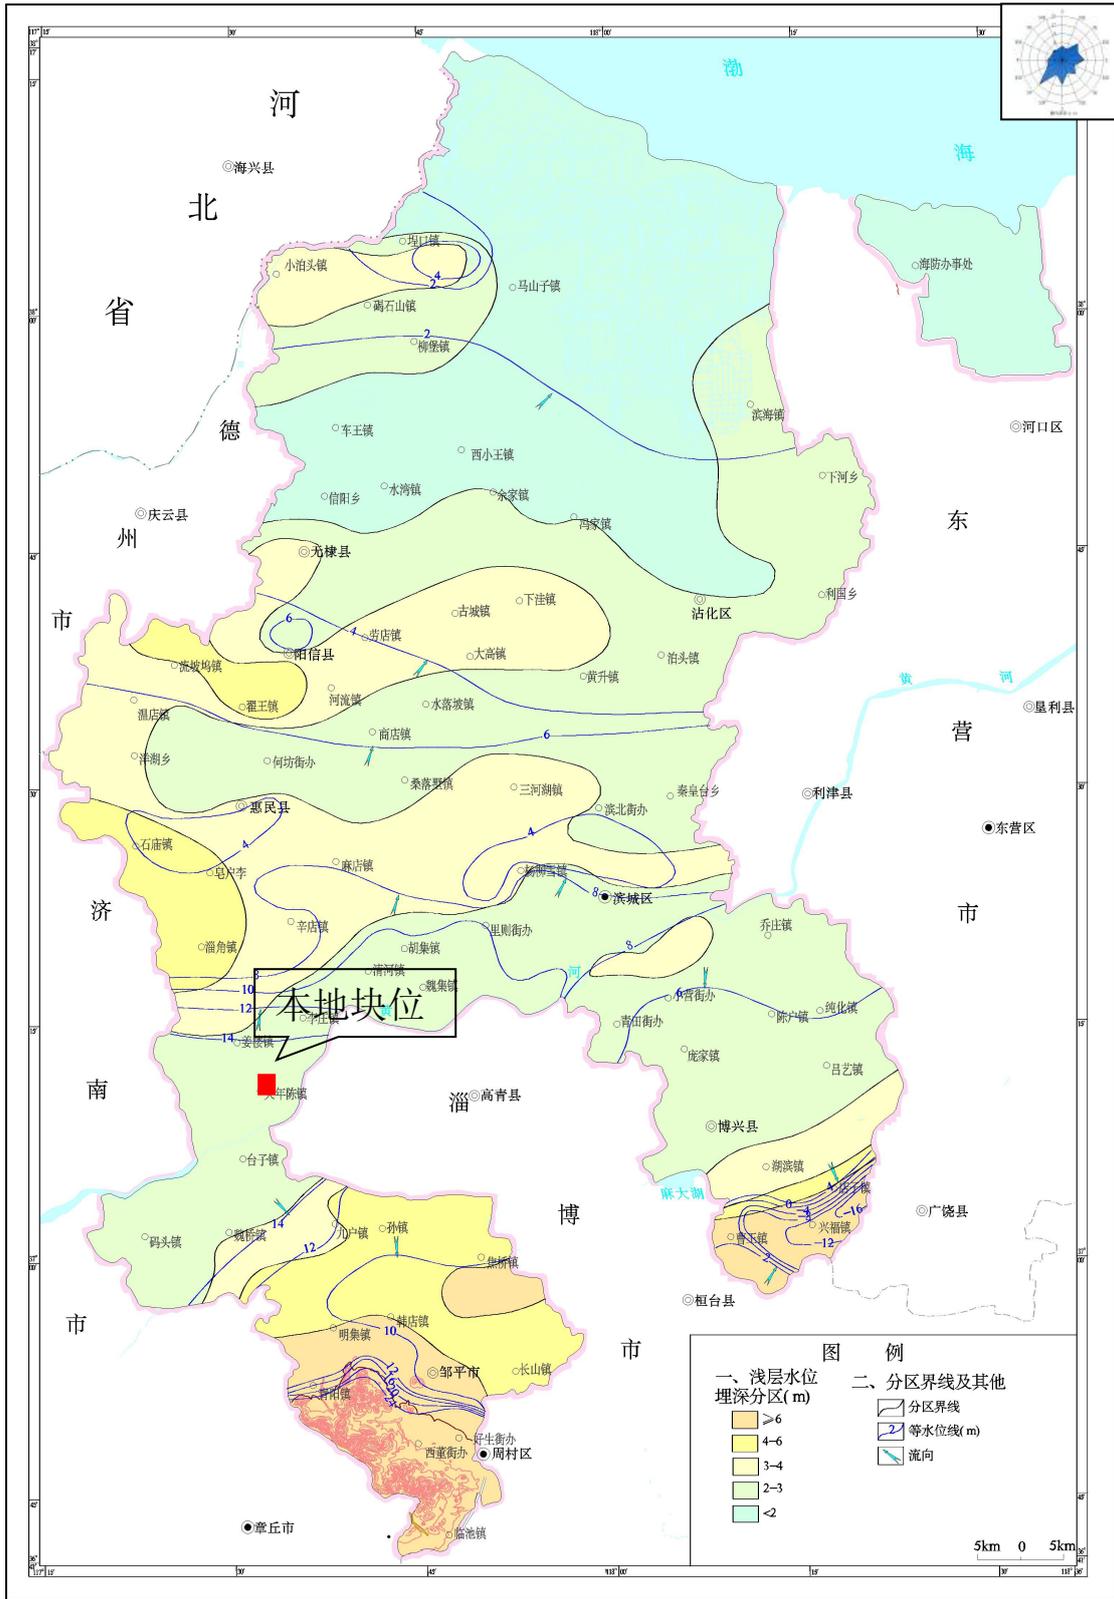
图 2.1-5 区域浅层地下水埋深图

惠民县地下水多年平均埋深是 2.39 米，其补给主要靠降水入渗、灌溉回归和黄河侧渗补给量。现状条件下，浅层淡水补给总量为：平水年 2.0939 亿立方米，枯水年 1.9617 亿立方米。地下浅层水静储量为 9.025 亿立方米，调节储量为 0.6333 亿立方米。惠民县地下水埋深有以下特点：地下水变幅较小，说明对地下水的开采甚小，还有很大的开采潜力；地下水多年平均最小埋深仍较浅，1~2 米的面积占 64.94%，小于 1 米的面积占 24%，仍有泥涝和次生盐碱的威胁；区域间多年平均埋深差值较大，最小 1.03 米，最大 4.29 米。前者是因大量引黄造成的，后者靠近徒骇河樊桥闸下游、排水流畅；全县地下水位趋于上升，平均每年上升 0.1 米左右，是由大量引黄造成的。

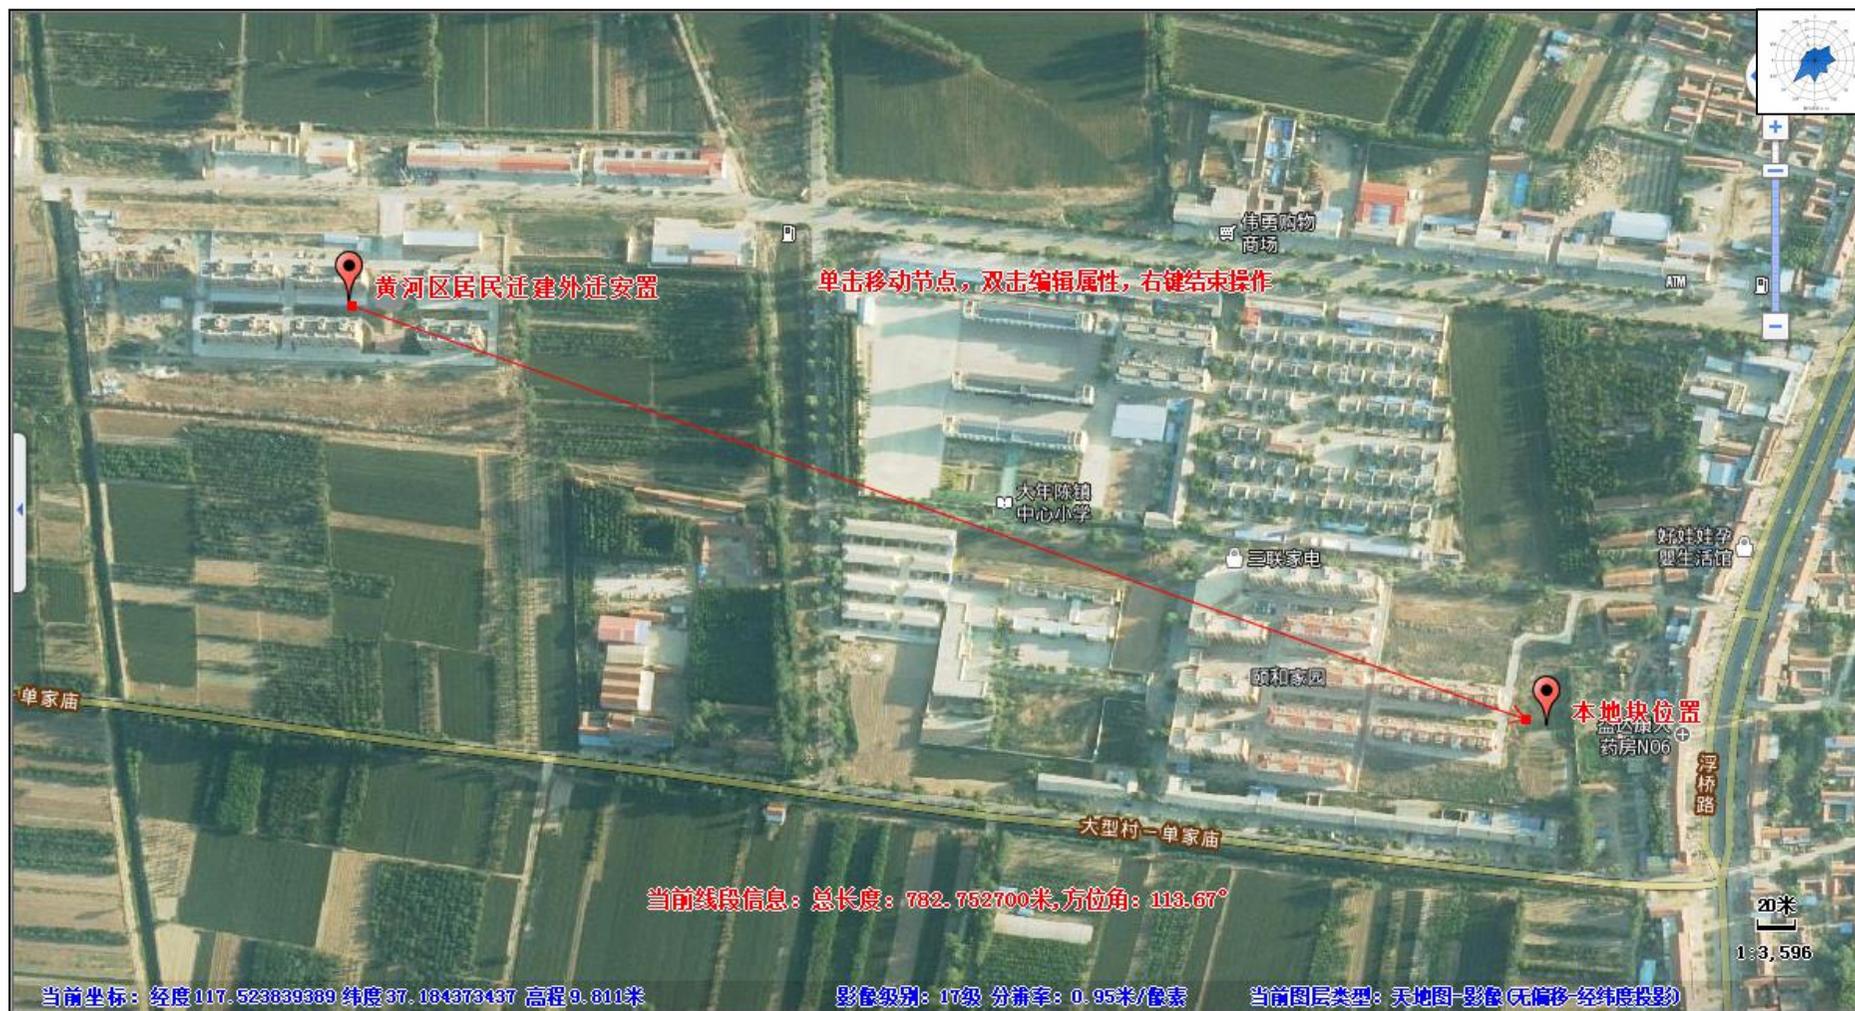
图 2.2-1 引用地勘资料与地块相对位置图

引用地勘与本地块相对位置见图 2.2-1。

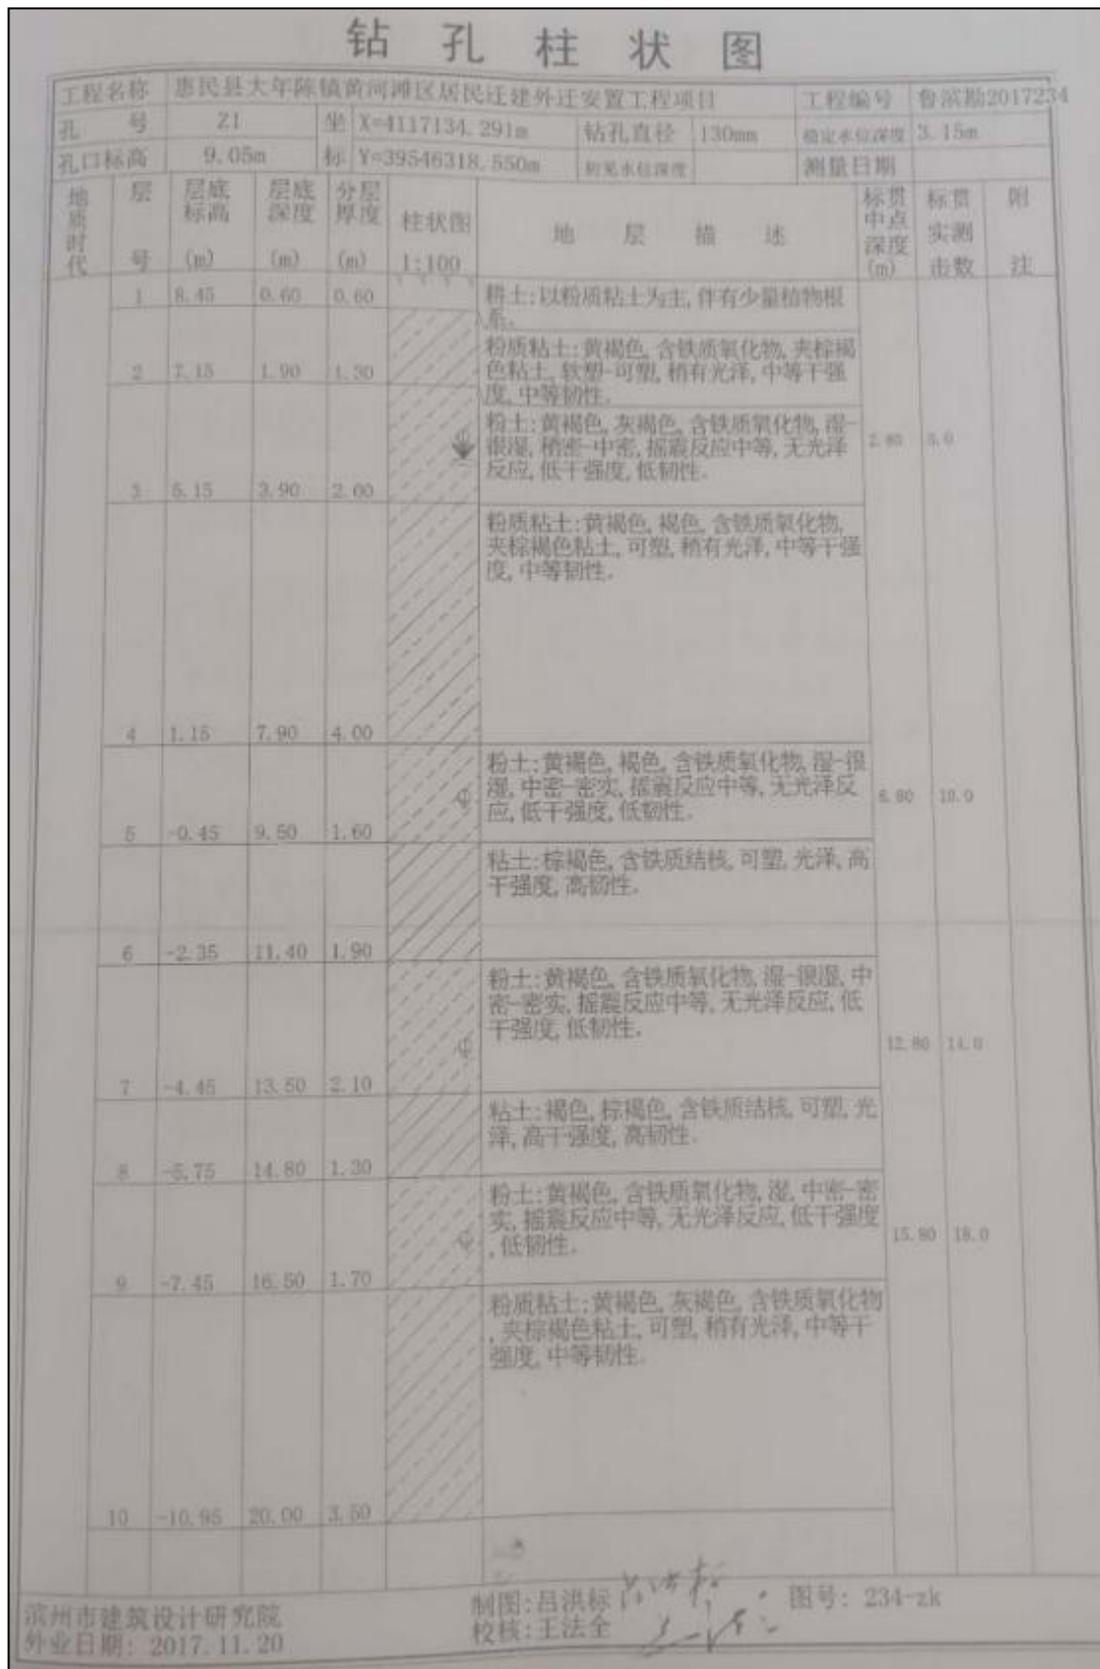
图 2.2-2 地块地质柱状图

本地块无工勘资料，根据地块西北侧 782m 惠民县大年陈黄河区居民迁建外迁安置项目 2017 年 11 月份工勘资料，引用工勘资料与本地块相对位置见图 2.2-1，地块地层在钻探深度范围（20m）内共有 10 个地层种类组成，分别为①层耕土、②层粉质粘土、③层粉土、④层粉质粘土、⑤粉土、⑥层粉土、⑦层粉土、⑧层粘土、⑨层粉土、⑩层粉质粘土。

①层耕土：以粉质粘土为主，伴有少量植物根系。

②层粉质粘土：黄褐色、灰褐色，含铁质氧化物，夹棕褐色黏土，软塑-可塑，稍有光泽中等干强度，中等韧性。

③层粉土：黄褐色、灰褐色，含铁质氧化物，湿-很湿，稍密-中密，摇振反应中等，无光泽反应，低干强度，低韧性。

④层粉质粘土：黄褐色、灰褐色，含铁质氧化物，夹棕褐色粘土，软塑-可塑，稍有光泽，中等干强度，中等韧性。

⑤粉土：黄褐色、褐色，含铁质氧化物，湿-很湿，稍密-中密，摇振反应中等，无光泽反应，低干强度，低韧性。

⑥层粘土：棕褐色，含铁质结核。可塑，光泽，高干强度，高韧性。

⑦层粉土：黄褐色，含铁质氧化物，湿-很湿，稍密-中密，摇振反应中等，无光泽反应，低干强度，低韧性。

⑧粘土：褐色，含铁质结核。可塑，光泽，高干强度，高韧性。

⑨粉土：黄褐色，含铁质氧化物，湿，稍密-中密，摇振反应中等，无光泽反应，低干强度，低韧性

⑩粉质粘土：黄褐色、灰褐色，含铁质氧化物，夹棕褐色粘土，可塑，稍有光泽，中等干强度，中等韧性。

勘察期间揭露 1 层地下水，地下水初见水位埋深 3.06~3.15m 左右，平均 3.10m，地下水类型为第四系孔隙潜水—微承压水；地块地下水主要赋存于②层及以下地层中，地下水补给主要为大气降水，排泄主要为蒸发作用。年变化幅度 2.0m 左右。根据滨州市水文局提供《滨州水文地质图（2017 年）》，地下水流向为由西南向东北，该区域地下水为咸水，一般不开采使用。地块位于黄河北侧 3.5 公里，地下水流向受黄河影响与区域地环境稍有不同，地下水流向为由东南向西北。

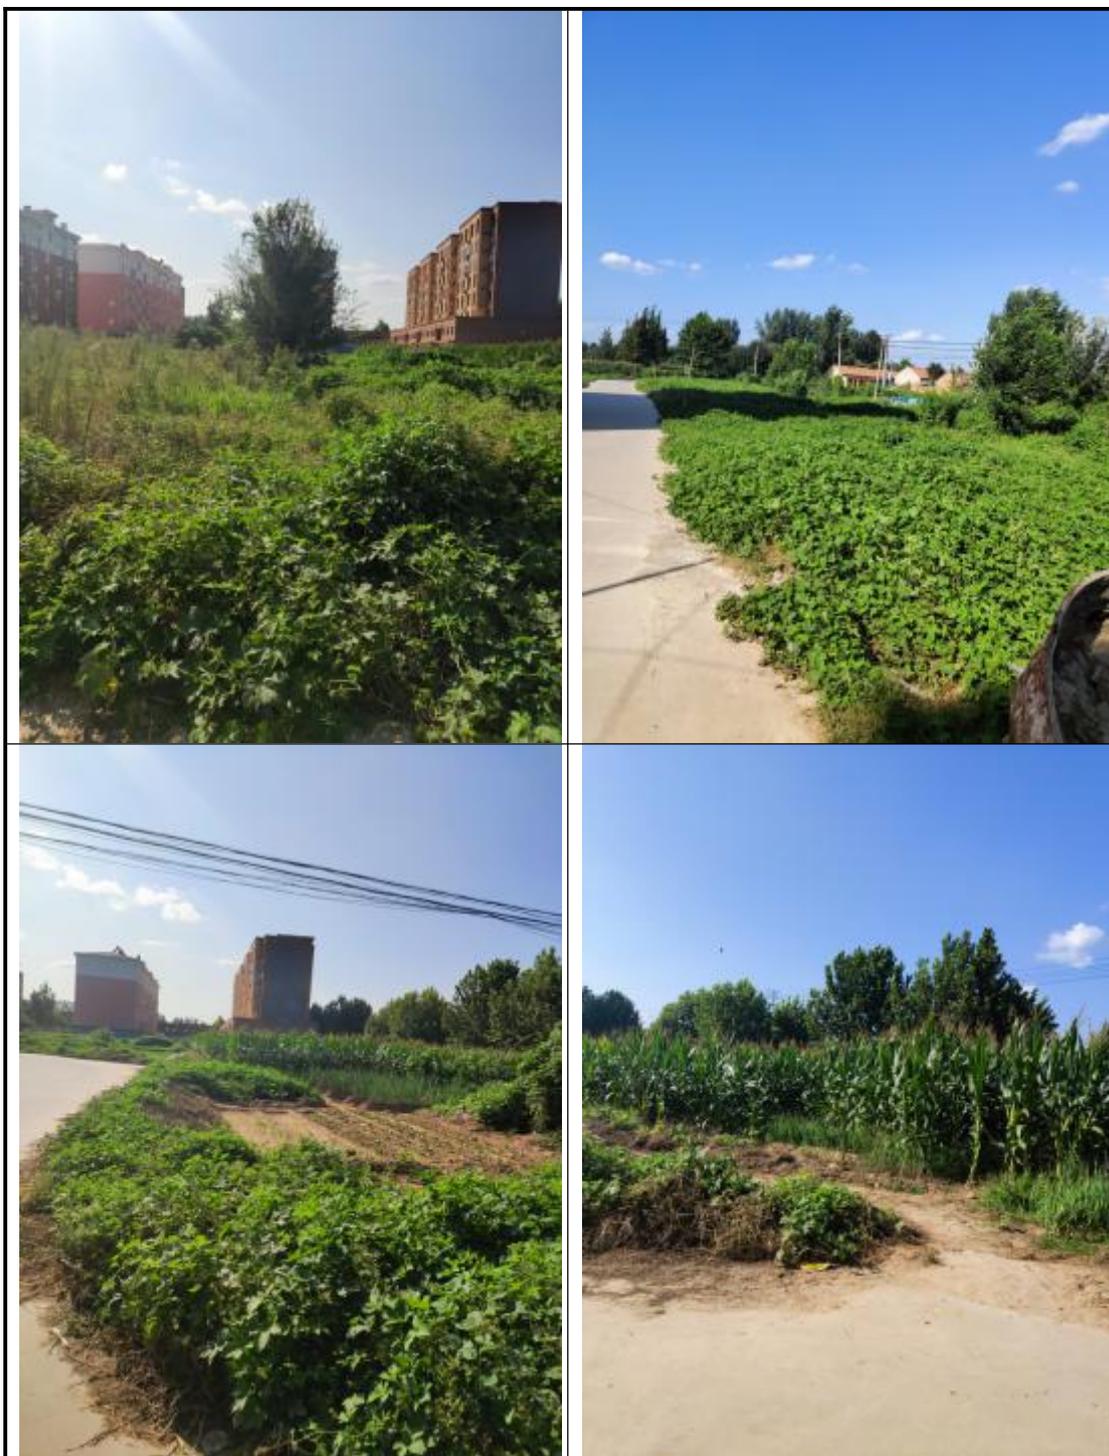
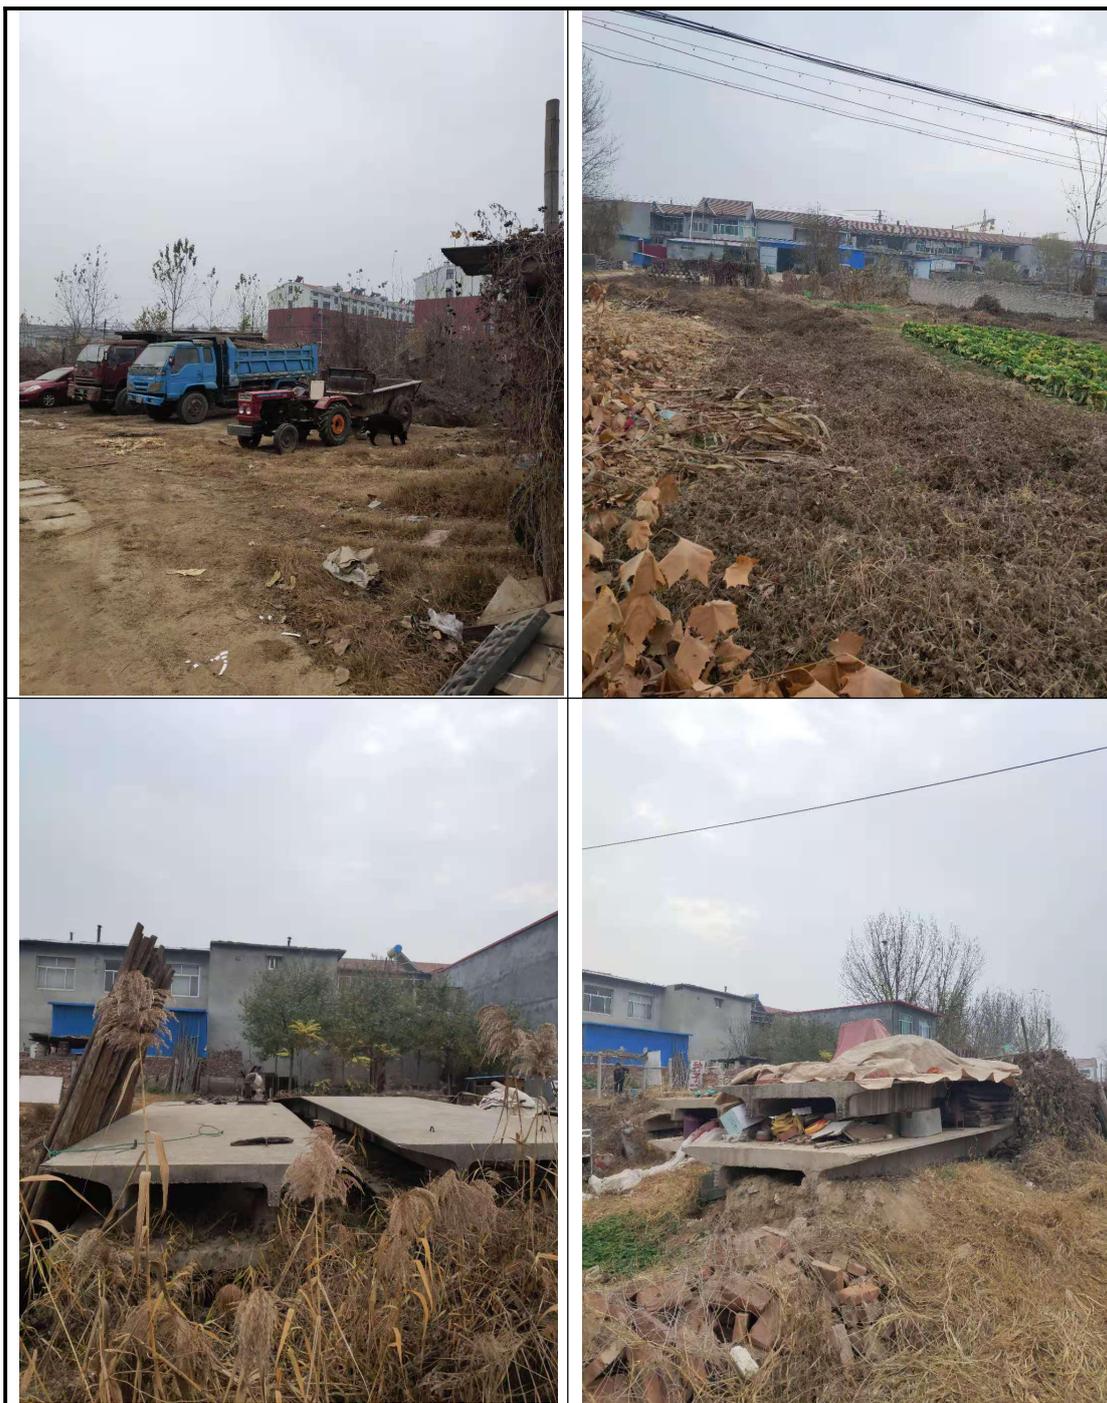
图 2.3.2-本地块现状图

场地内无现存构筑物，地块现状为农用地及荒地。本地块现状照片详见图 2.3-2；根据历史影像及人员访谈，地块历史曾存在建筑施工队临时用房，无其他构筑物。

场地内现状为农用地及荒地，无外来推土，存在少量附近居民翻修时产生的建筑垃圾。

该地块现状为大年陈村农用地及荒地，地块内无其他外来不明堆土或工业固废等固体废物；仅存在少量建材堆放。

经访谈和查看历史影像确认，本地块历史曾存放过建材，地块东侧现为荒地有桥梁预制板存放及少量建材存放。无废物填埋和堆放情况。

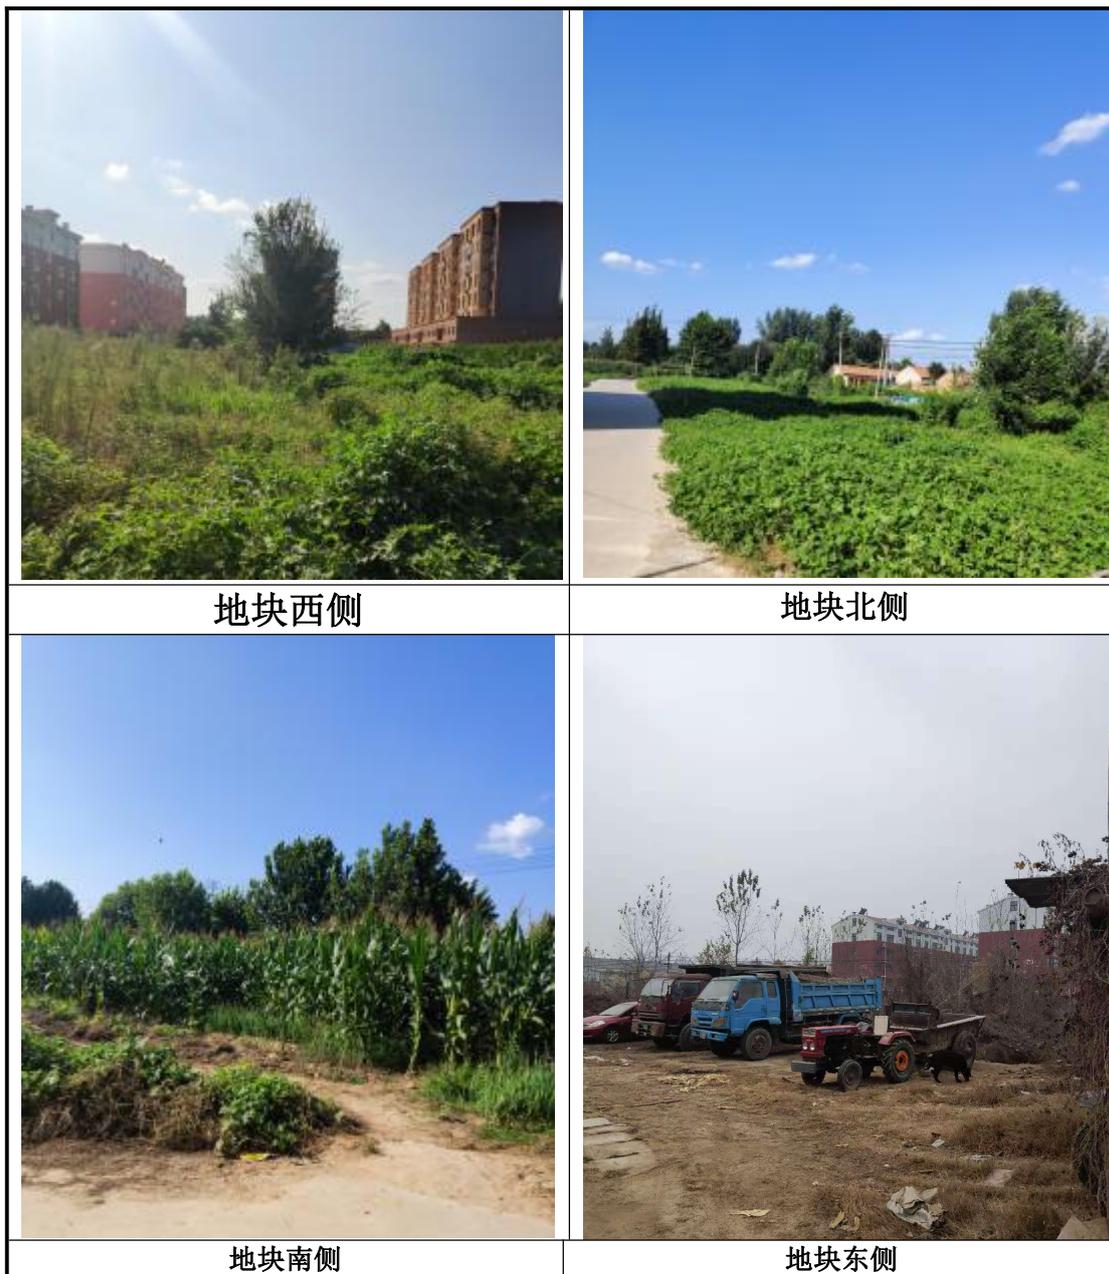
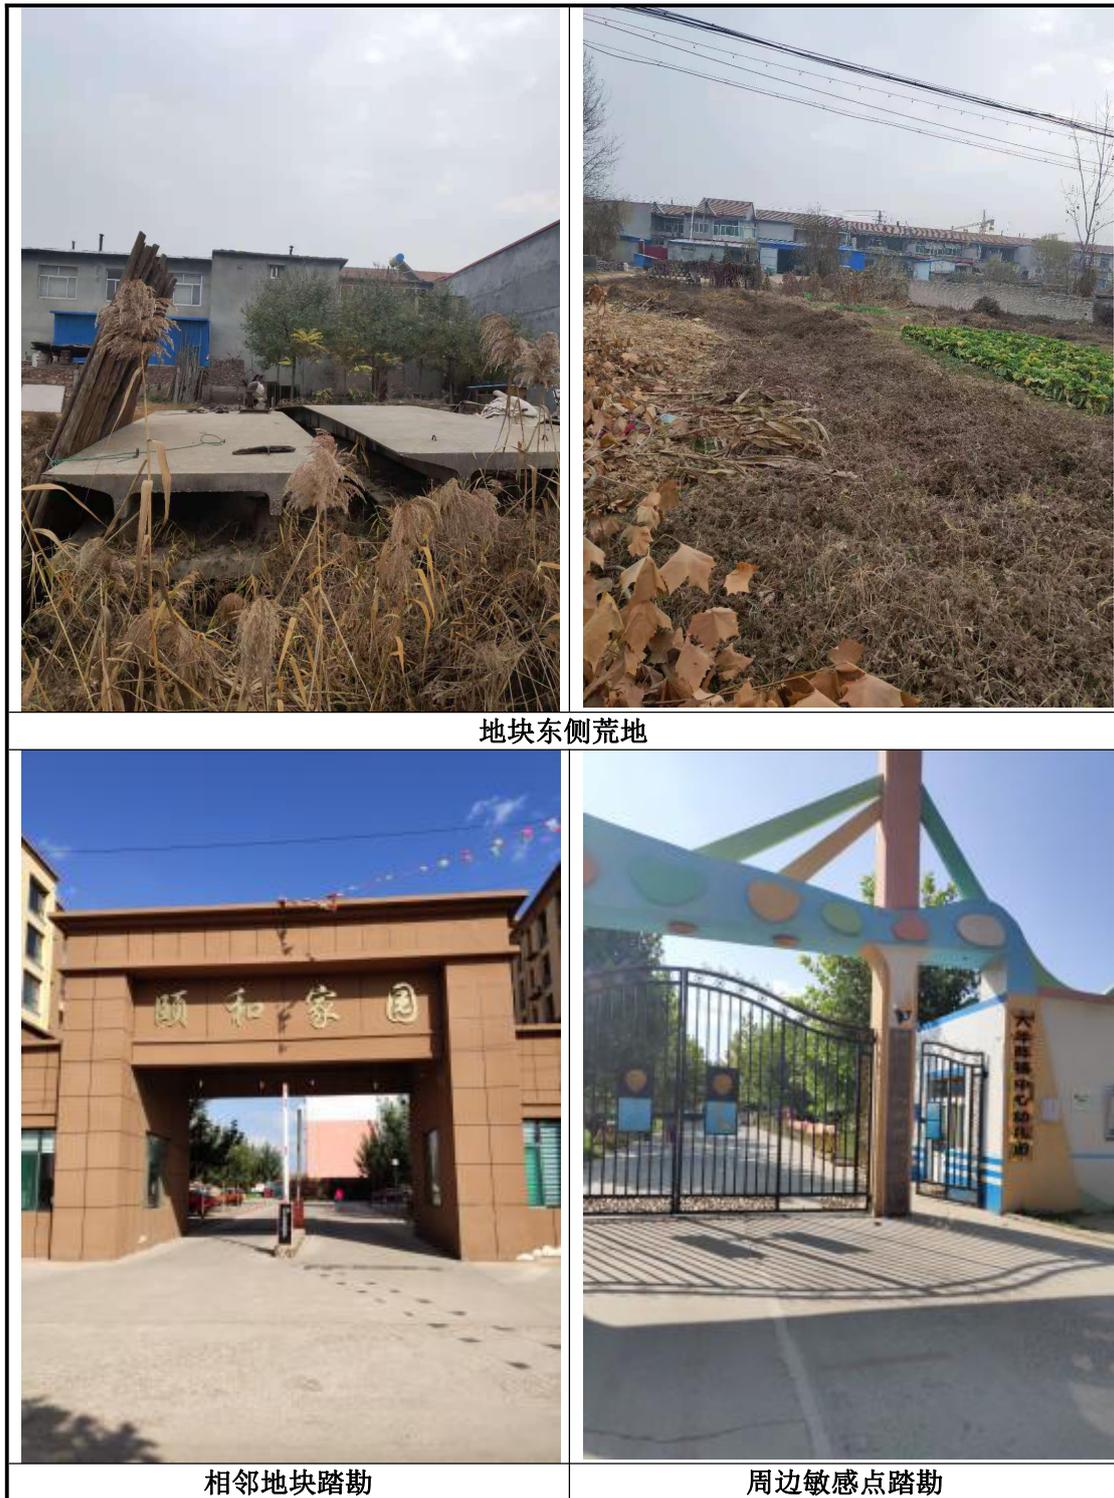
图 3.2.1 现场踏勘照片

结合《建设用地土壤污染状况调查技术导则》（HJ25.1-2019）要求，现场踏勘的重点包括：有毒有害物质的使用、处理、储存、处置；生产过程和设备，储槽与管线；恶臭、化学品味道和刺激性气味，污染和腐蚀的痕迹；排水管或渠、污水池或其它地表水体、废物堆放地、井等。现场踏勘见下图。

结合踏勘，区域周围环境质量良好，未发现污染痕迹。

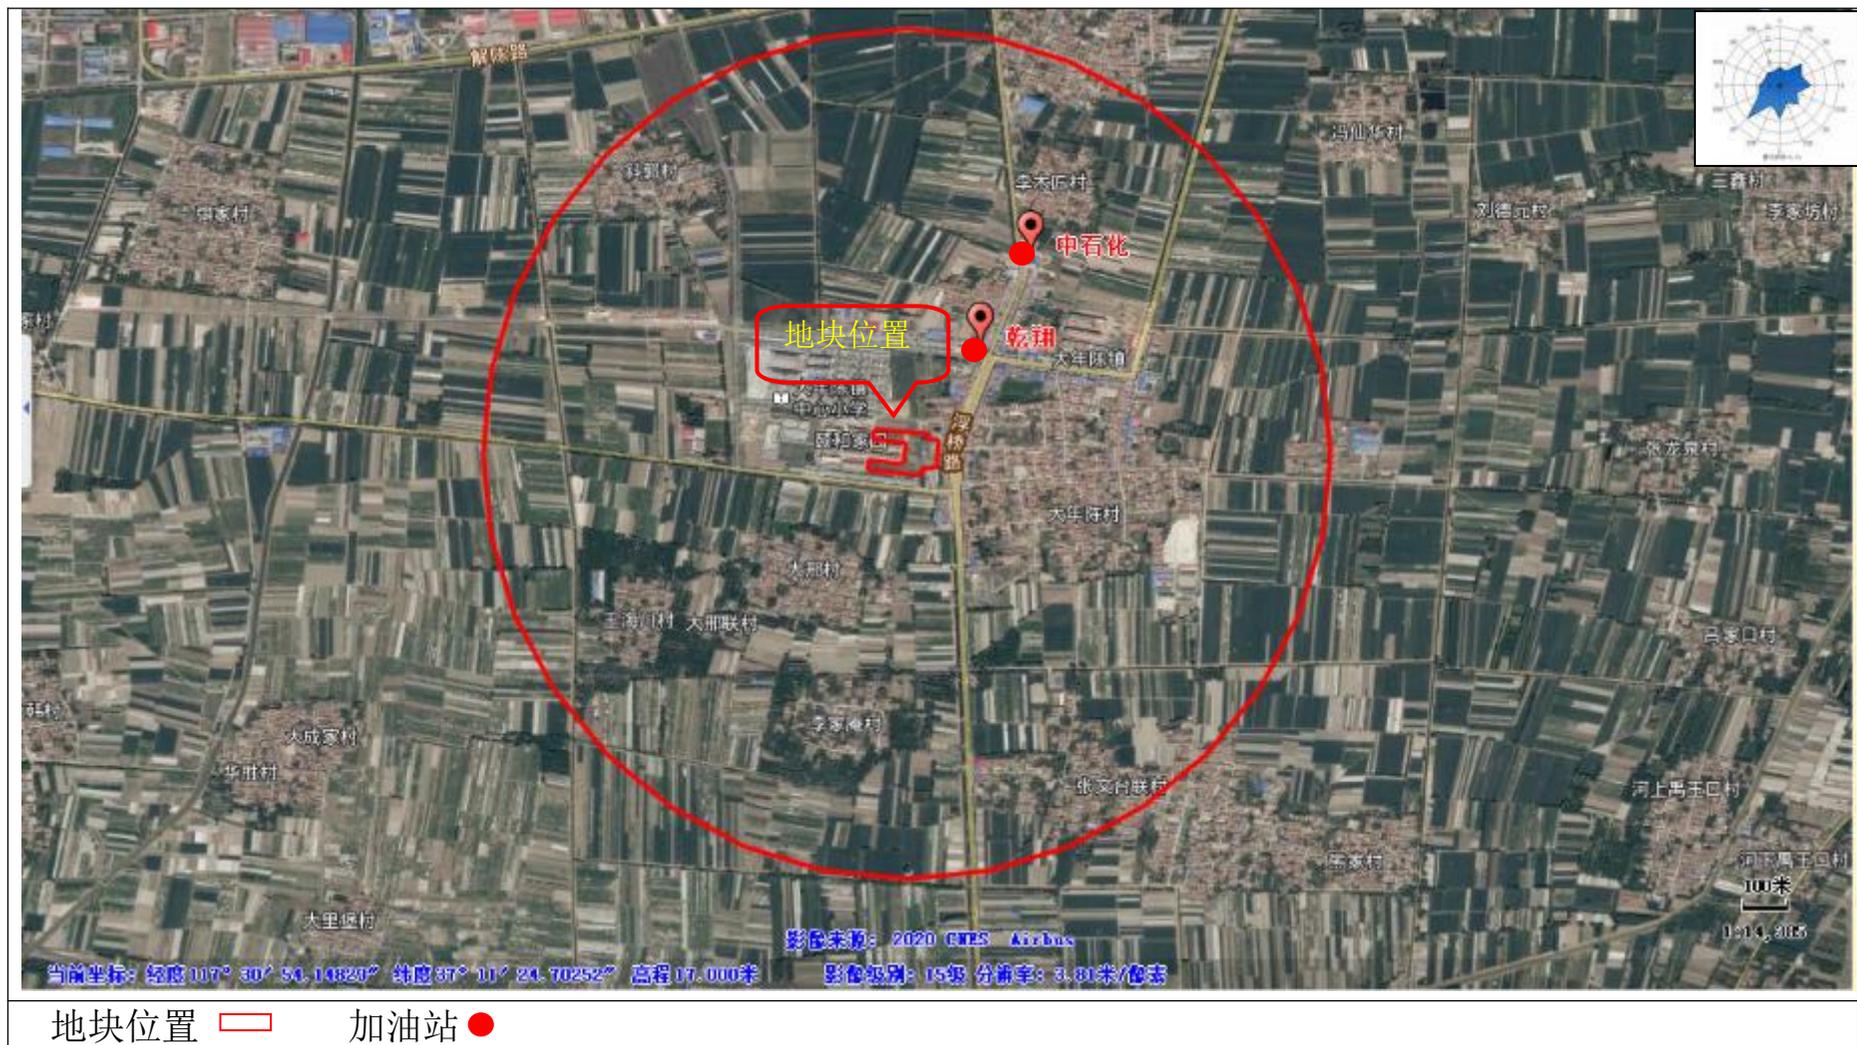
图 3.3-1 周边工业企业位置图

根据根据现场踏勘，地块周边 1000 米范围内区域存在 2 家加油站。分别为位于地块北侧 300 米惠民乾翔加油站及位于地块东北侧 600 米中国石化加油站（未投入使用）。与项目地块位置关系见图 3.3-1。

发生横向迁移，造成周边地下水及深层土壤的污染。加油站位于地块地下水流向下游，污染物不能通过地下水迁移至本地块；该地区风向西南和东北风均为主要风向，因此东北侧企业对本地块有一定影响，加油站生产的 VOCs 经三级油气回收处理后排放量较小，对本地块影响较小。

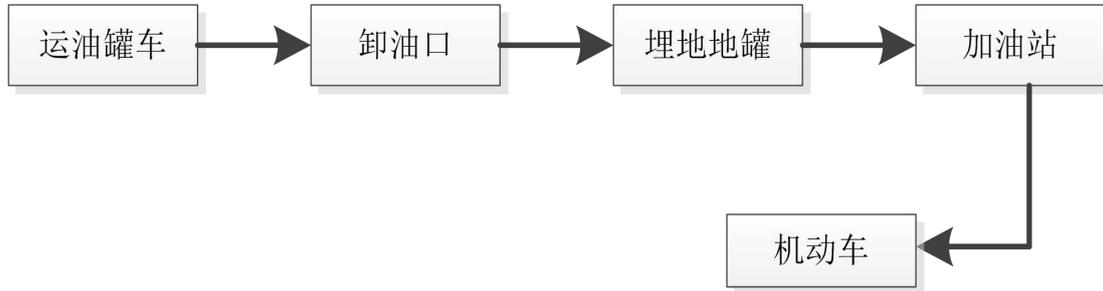
图 3.3-2 油品存储销售类工艺流程图

本项目根据油罐储量及加油机数量不同，采用的工艺流程为常规的自吸流程：成品油罐车运至油储罐附近，连接卸车口，将成品油卸至储罐内。加油时，开启自吸式加油机，装入用户车内。

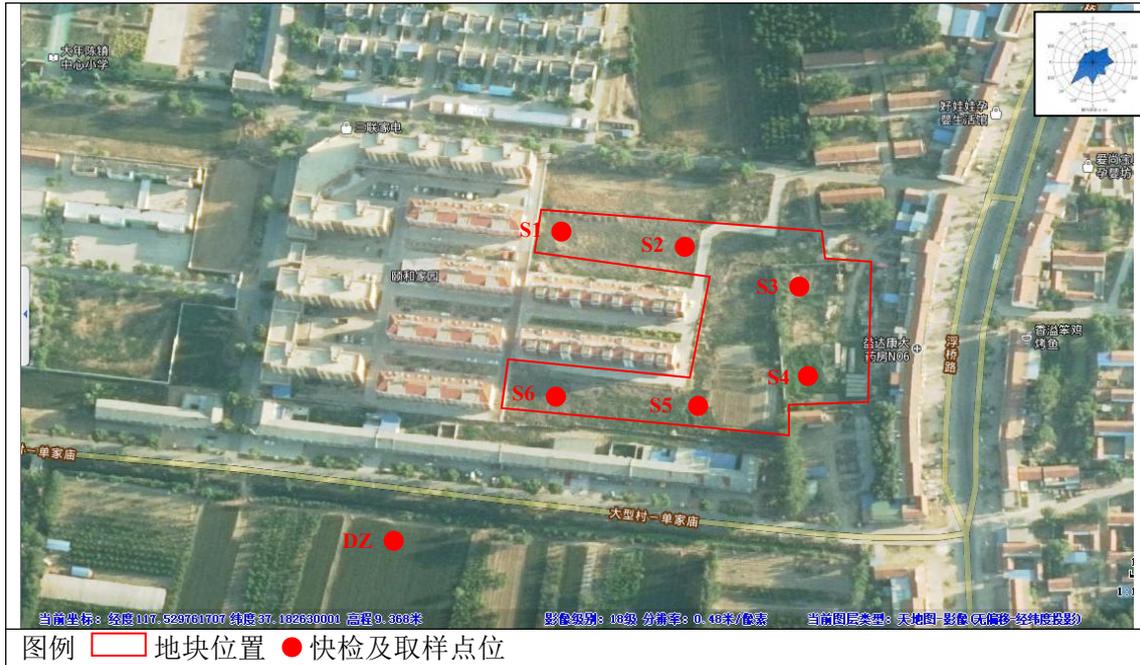
图 3.4-1 快检及表层样检测点位布设图

污染源调查现场踏勘期间，为进一步证实地块在历史上可能受到的潜在污染，我单位于 2020 年 11 月 15 日对地块内部分区域（裸露、未扰动土壤）取表层样，目的在于进一步佐证地块各历史时期所受到的污染与调查信息是否一致，快检结果未发现异常，同时现场踏勘时通过色、嗅感官判断，未发现污染痕迹。表层样检测示意图 3.4-1。

地块内砷、镉、铜、铅、镍、汞、六价铬含量均与《山东省 17 市土壤地球化学背景值》中“滨州”地区背景值接近，与场外对照点对比，无重大差异。挥发性有机物快筛值较小，与对照点差别不大。

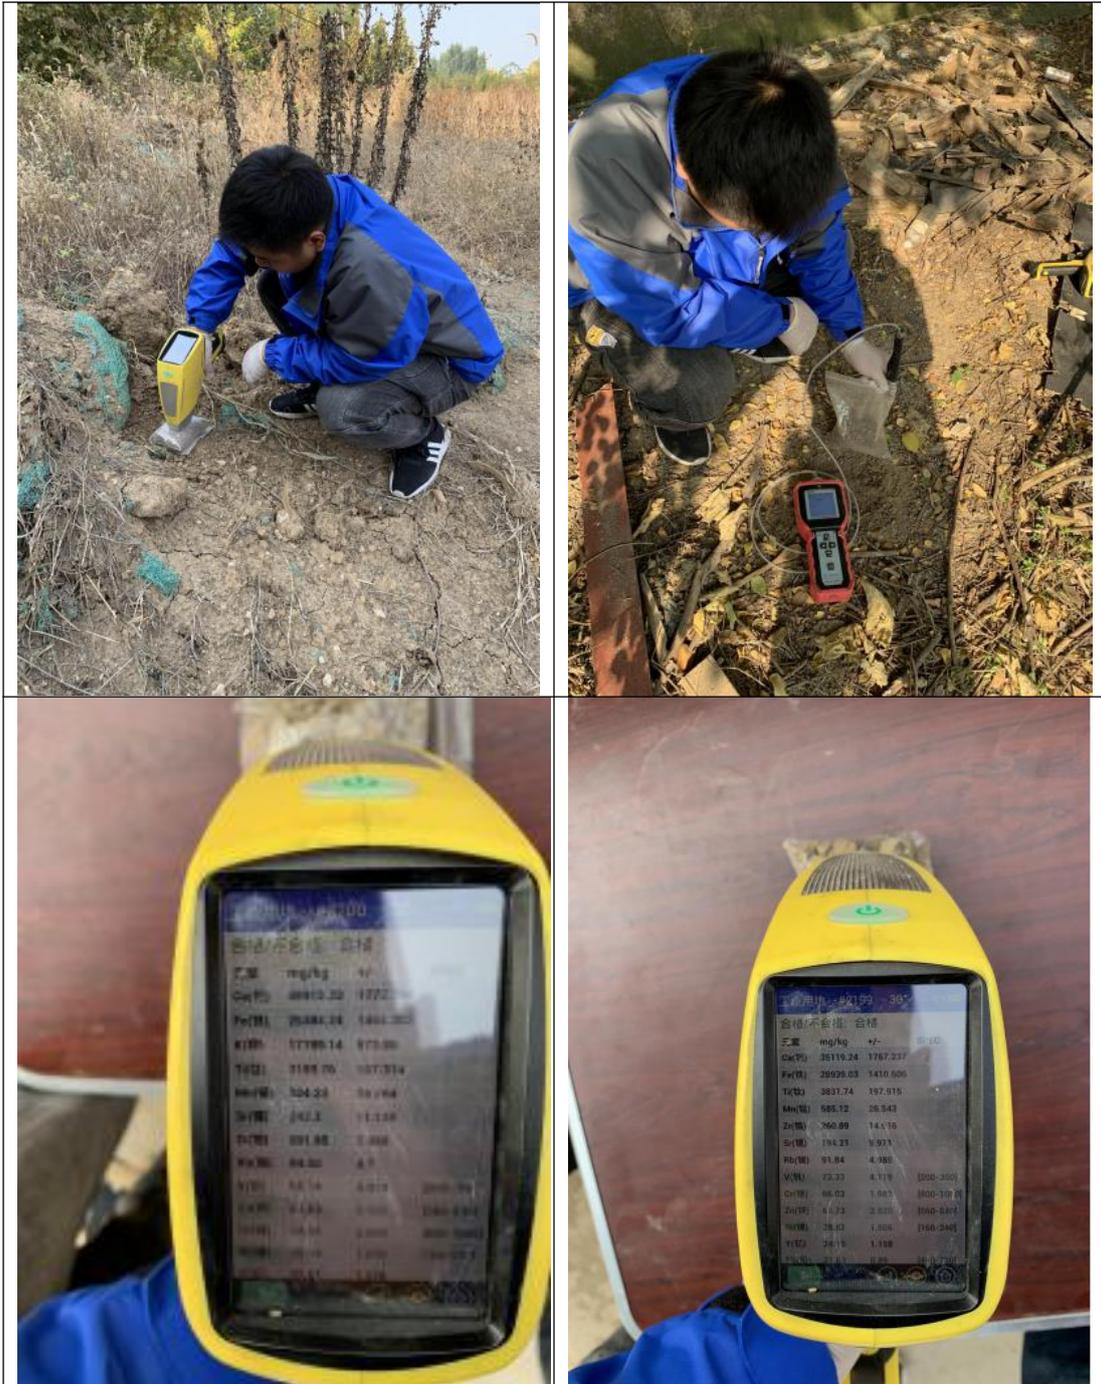
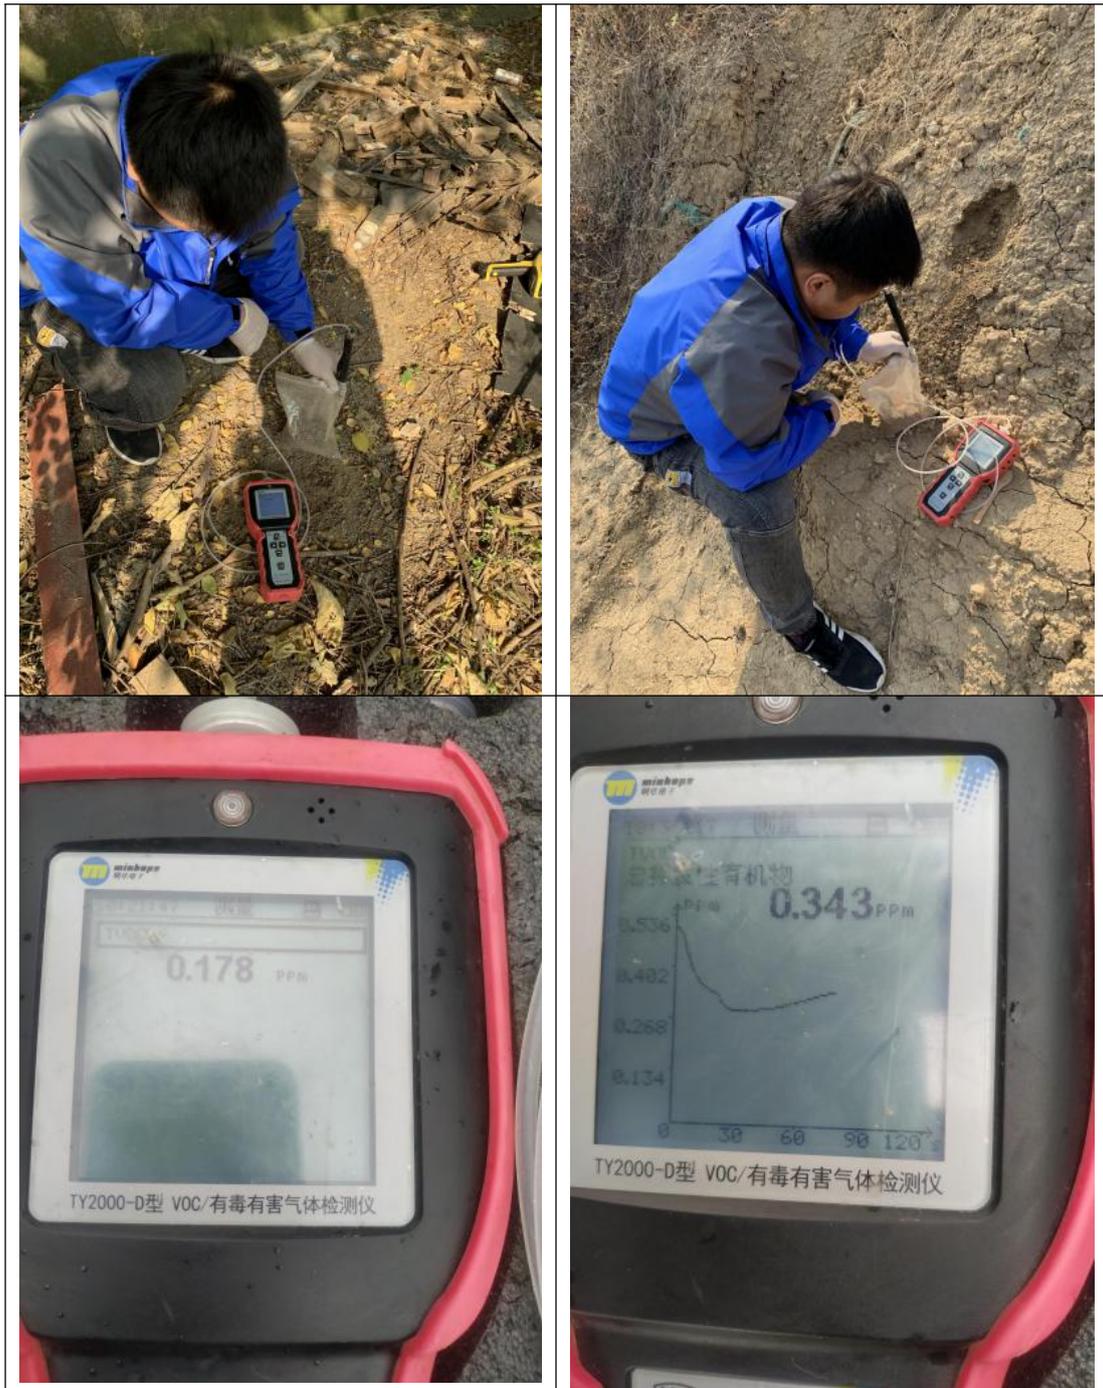
图 3.4-2 快检照片

③现场快速检测：将制备好的土壤样品自封袋水平放置（保证样品厚度超过 2cm），保证样品检测表面水平并有一个超过 4cm²的水平面用于检测，将 XRF 前探测窗垂直对准目标土壤样品（置于自封袋外），按下 XRF 扫描按键，保持 60s，记录重金属的扫描结果；

用采样铲在取样位置采集土壤置于聚乙烯自封袋中，自封袋中土壤样品体积应占 1/2-2/3 自封袋体积，取样后，自封袋应置于背光处，避免阳光直晒，取样后在 30 分钟内完成快速检测。检测时，将土样尽量揉碎，放置 10 分钟后摇晃或振荡自封袋约 30 秒，静置 2 分钟后将 PID 探头放入自封袋顶空 1/2，紧闭自封袋，记录最高读数。
