新建淄川区人民法院太河法庭  
审判业务用房项目地块  
土壤污染状况调查报告

委托单位：淄川区政府投资工程建设中心

编制机构：山东尚石民通环境检测有限公司

编制日期：二〇二一年八月

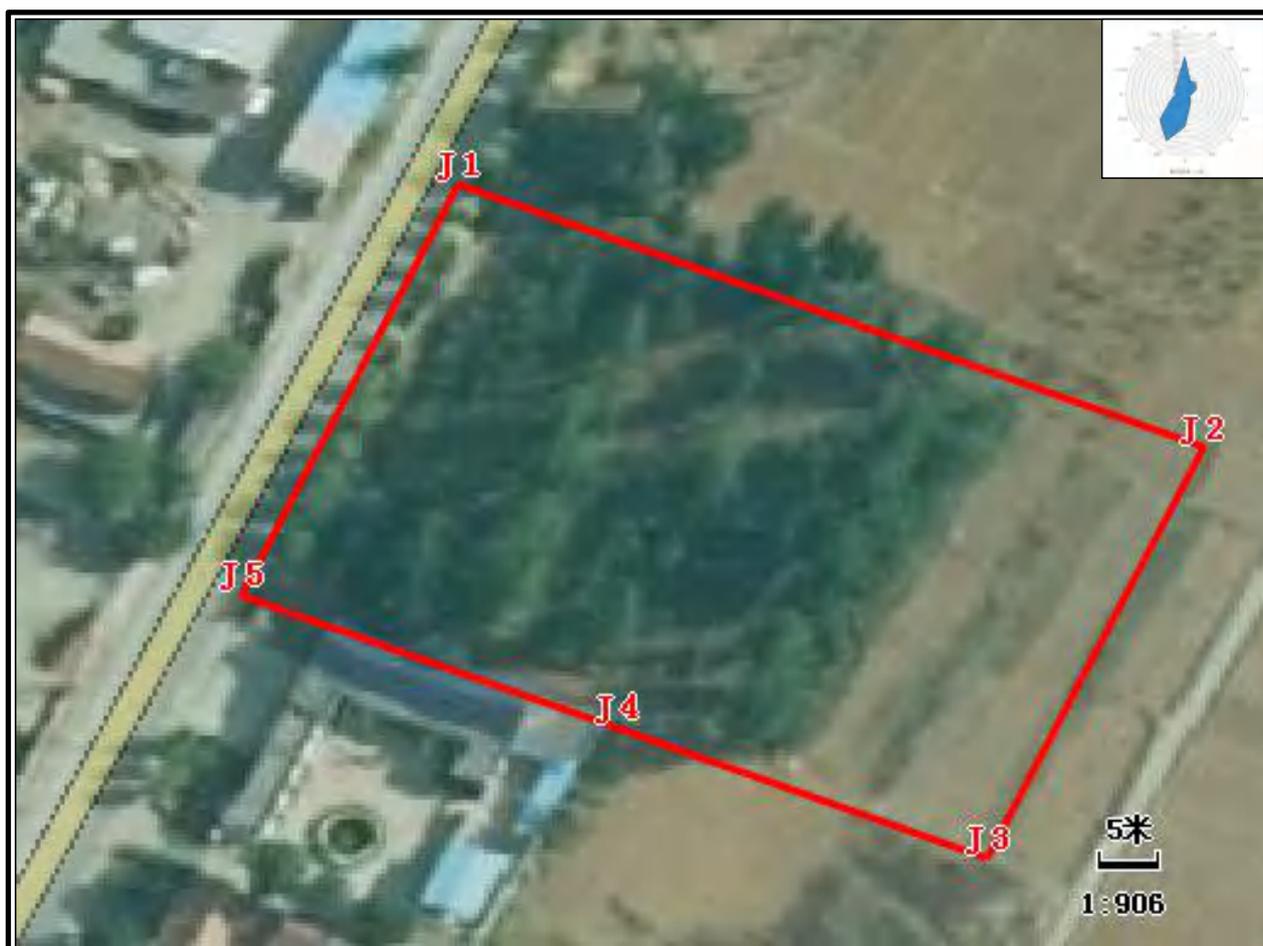
图 1.3-1 调查地块详细范围图

本次土壤污染状况调查范围主要为新建淄川区人民法院太河法庭审判业务用房项目地块，东至农田，西至 G02 乡道，南至太河镇旅游营销服务中心及农田，北至农田。地块中心经纬度为东经：118.159131°，北纬：36.561807°，占地面积 4320m<sup>2</sup>（合 6.48 亩）。调查地块平面范围拐点坐标见表 1.3-1，调查地块平面范围见图 1.3-1、图 1.3-2。

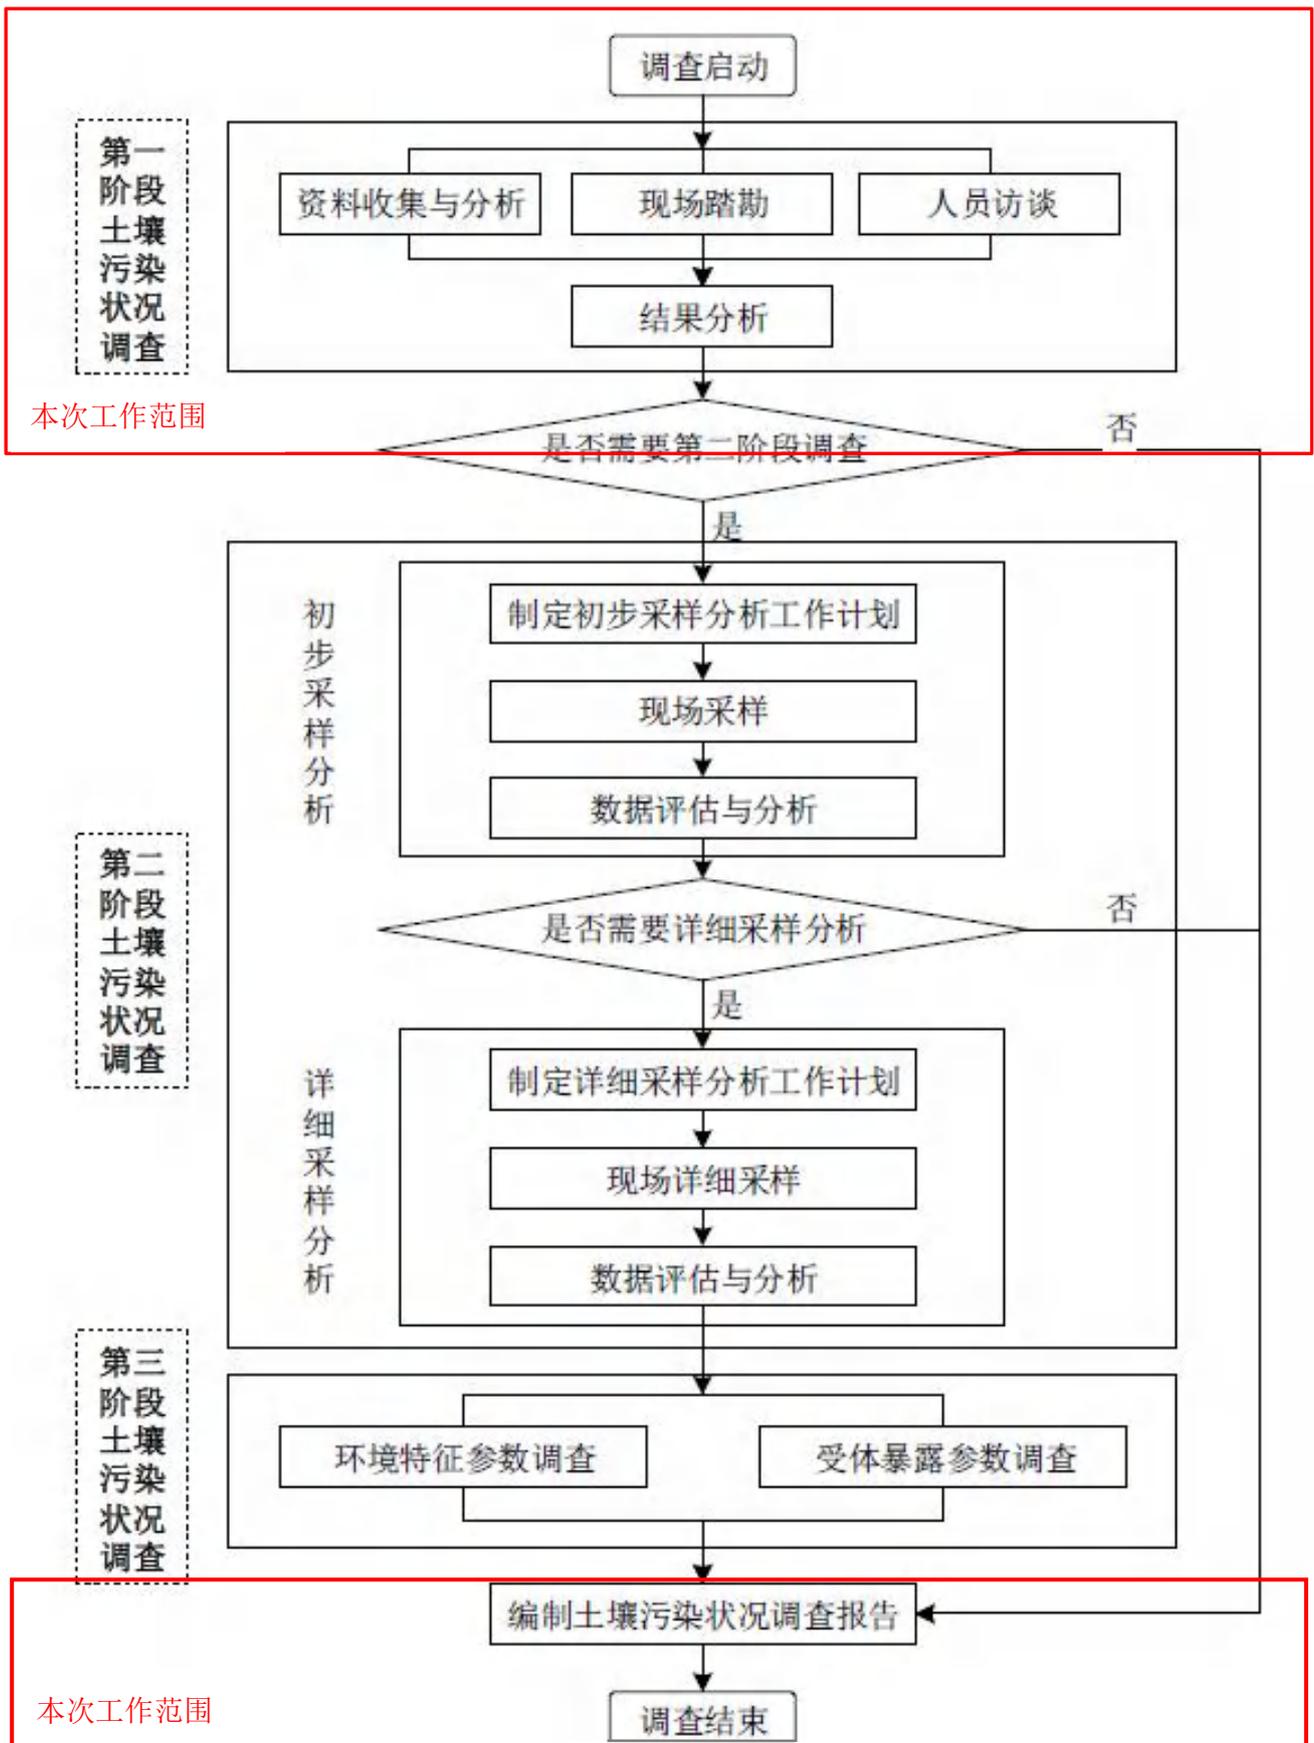
图1.5-1 地块环境调查的工作方法和程序

根据《建设用土壤污染状况调查技术导则》(HJ 25.1-2019)的要求,土壤污染状况调查可分为三个阶段,本次调查主要包括地块环境调查的第一阶段。

第一阶段土壤污染状况调查是以资料收集、现场踏勘和人员访谈为主的污染识别阶段,原则上不进行现场采样分析。若第一阶段调查确认地块内及周围区域当前和历史上均无可能的污染源,则认为地块的环境状况可以接受,调查活动可以结束。

(1) 第二阶段土壤污染状况调查是以采样与分析为主的污染证实阶段。若第一阶段土壤污染状况调查表明地块内或周围区域存在可能的污染源,以及由于资料缺失等原因无法排除地块内外存在污染源时,进行第二阶段土壤污染状况调查,确定污染物种类、浓度(程度)和空间分布。

第三阶段土壤污染状况调查以补充采样和测试为主，获得满足风险评估及土壤和地下水修复所需的参数。本阶段的调查工作可单独进行，也可在第二阶段调查过程中同时开展。

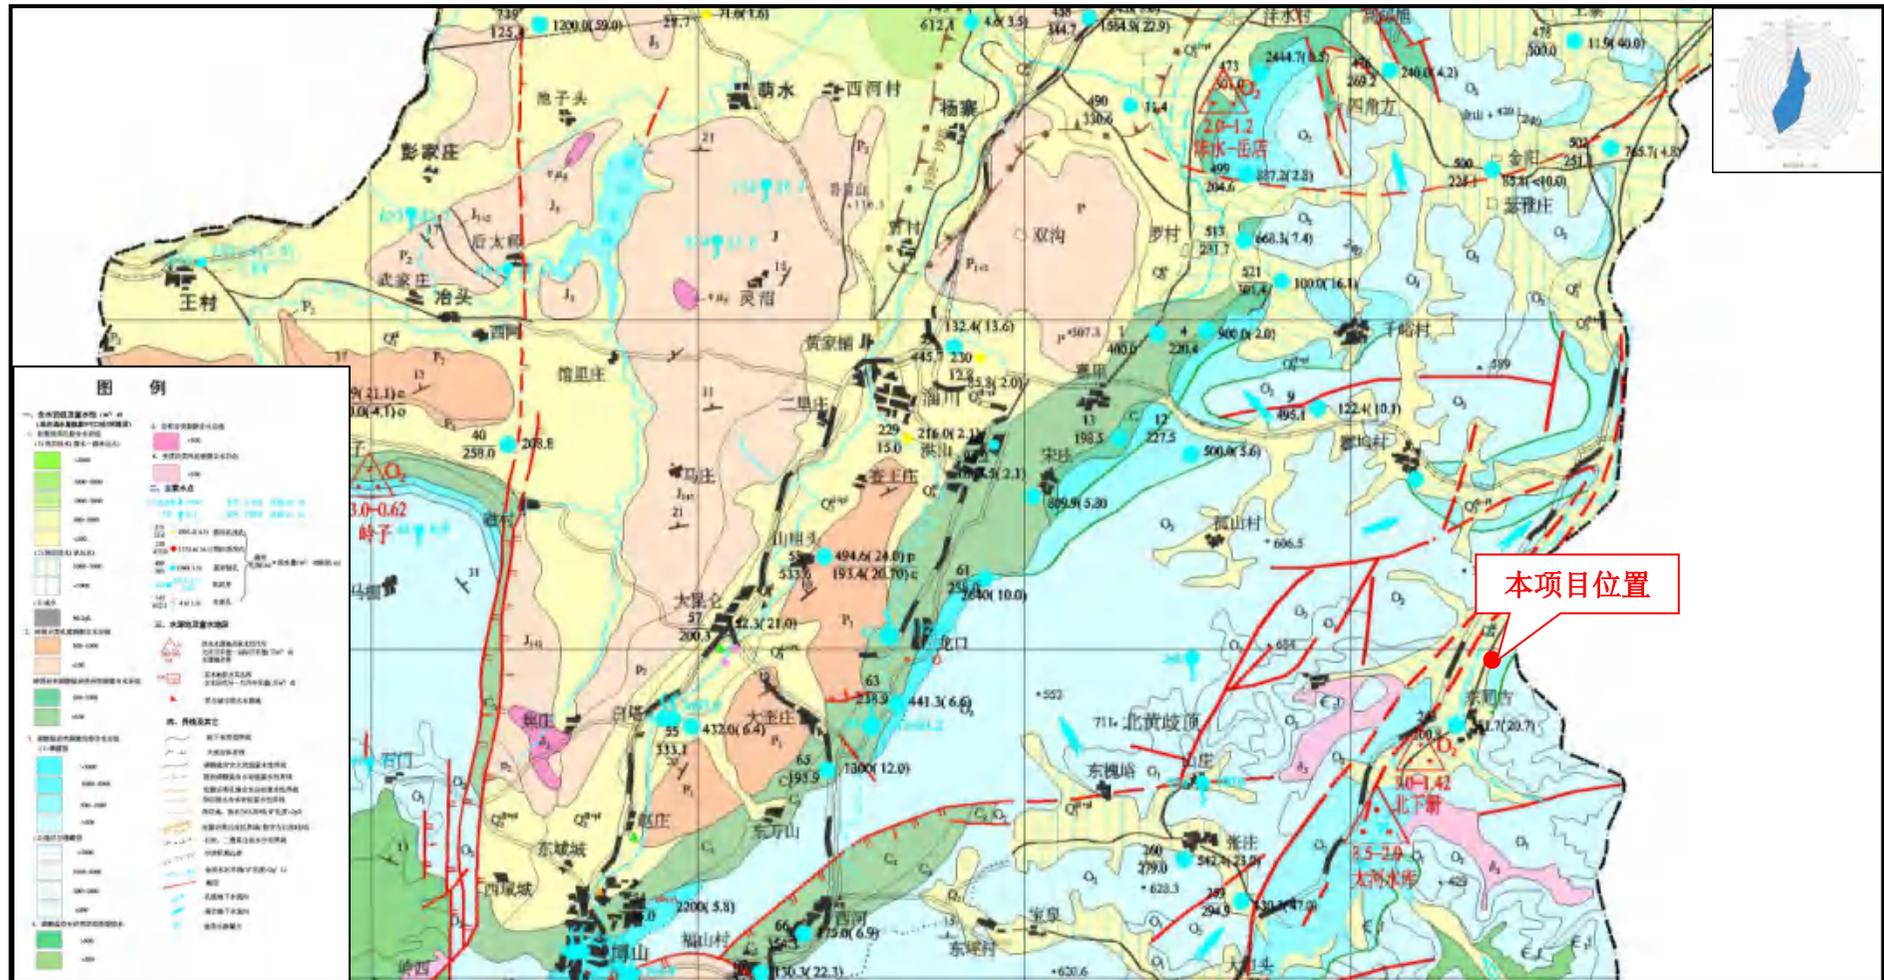
图 2.2-5 区域水文地质图

评价区位于孝妇河水文地质单元，该单元内东南部灰岩裸露区接受大气降水补给后，地下水总体流向由东南向西北方向径流，遇煤系地层后转化为承压水，以人工开采为主要排泄途径。

出露地层为奥陶系石灰岩及石炭、二叠系地层，向斜腹部为第四系松散地层所覆盖。裸露型奥陶系灰岩含水层主要接受大气降水入渗补给、东部地下水及通过断裂带的部分地下水的径流补给。天然状态下流向北西，遇煤系地层受阻，水位抬高，由无压水变为承压水，沿山前形成北东向条带状灰岩富水区，地下水的径流方向也由补给、径流区的北西向至山前排泄区转为由西南向北东方向运动。

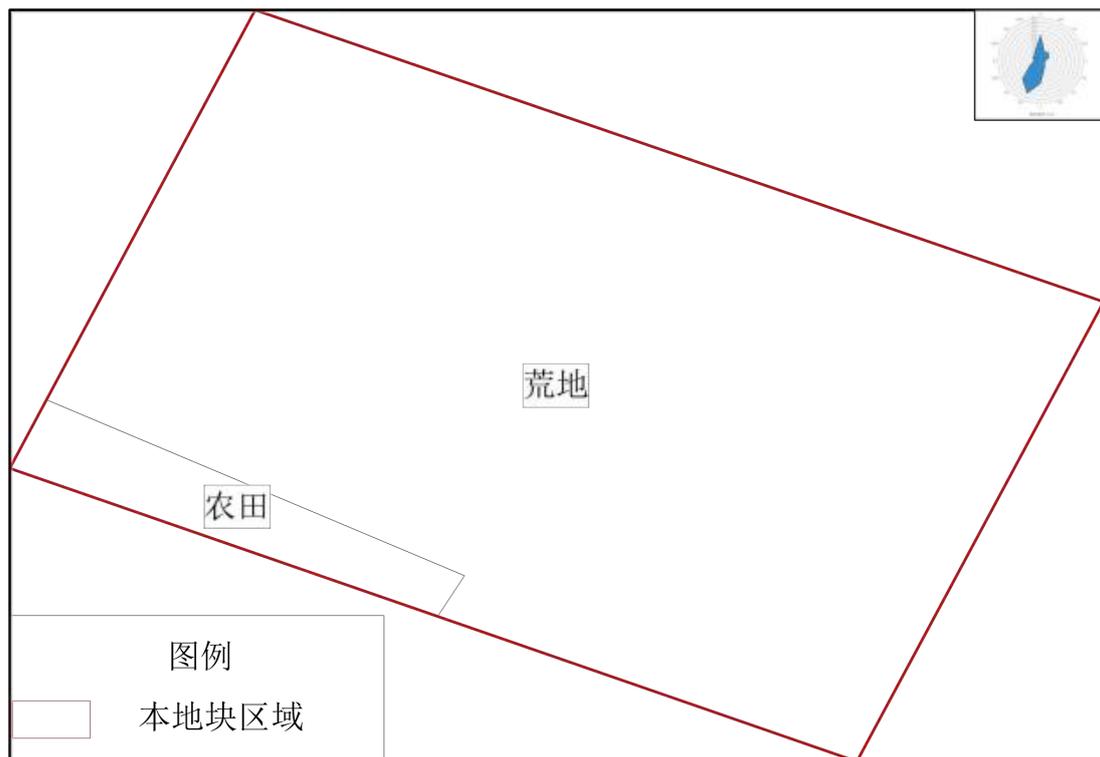
图 2.4-1 地块踏勘期间平面布置图（比例尺 1:2000）

通过对收集的资料的分析，了解到该地块目前为东同古村建设用地，使用现状为农田和荒地，该项目地块北侧为荒地，地面较低洼，存在大量植被覆盖；南侧为农田，种植玉米；踏勘期间地块内土壤无异味，无外来废弃物，无污染痕迹。该地块踏勘期间平面布置图如图 2.4-1 所示。

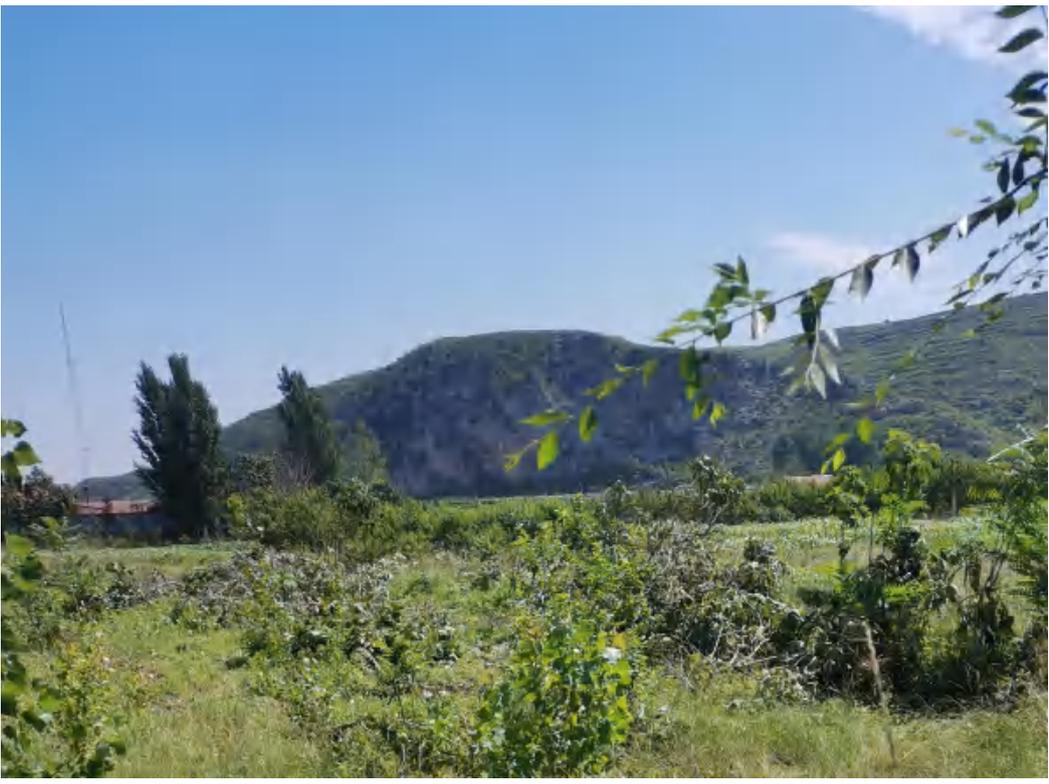
地块东侧闲置荒地。

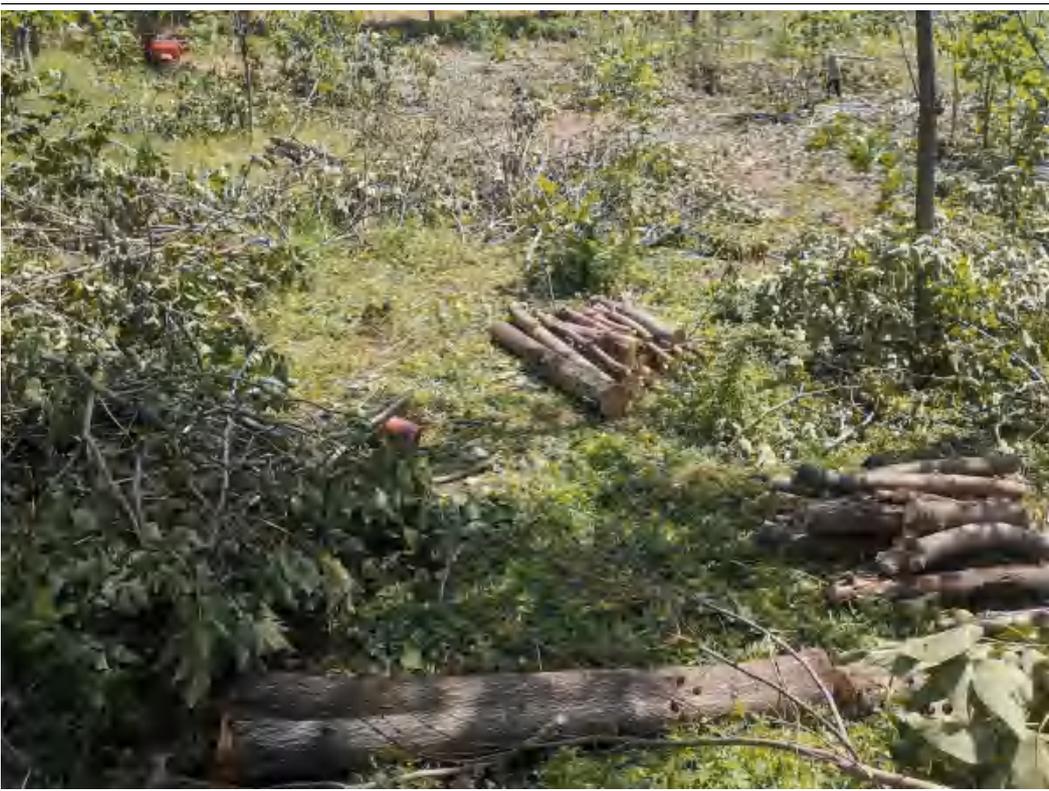
地块西北侧闲置荒地。

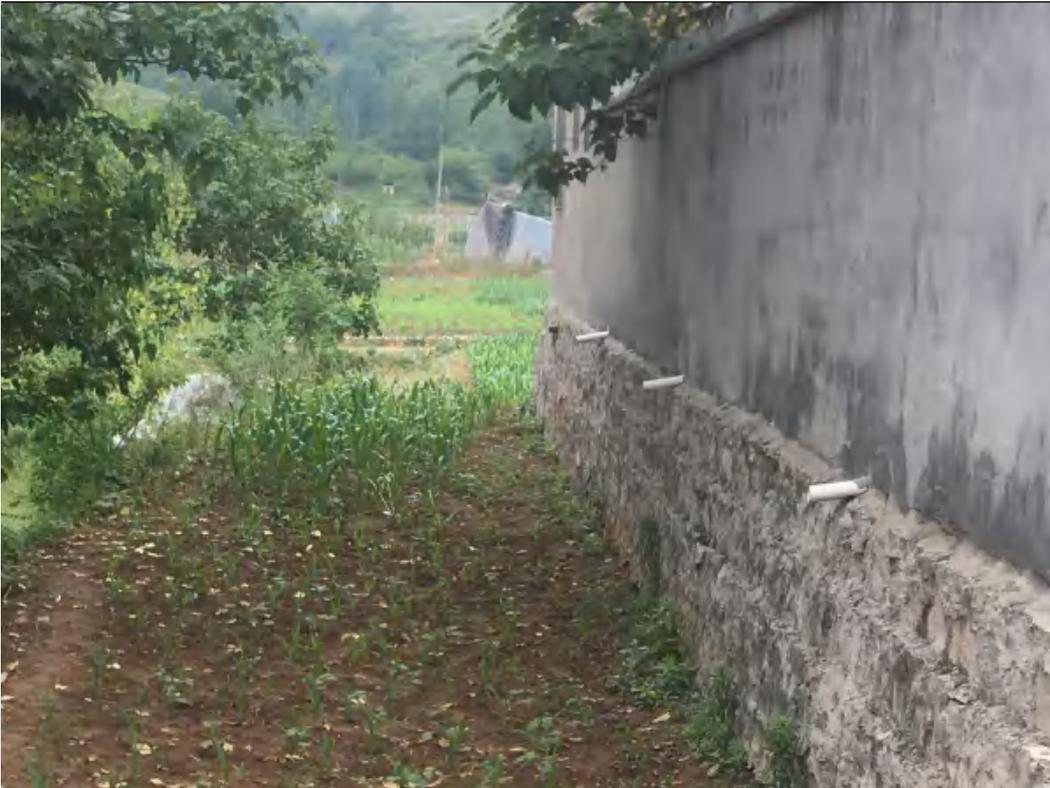
<p>地块南侧农田，种植玉米。</p>

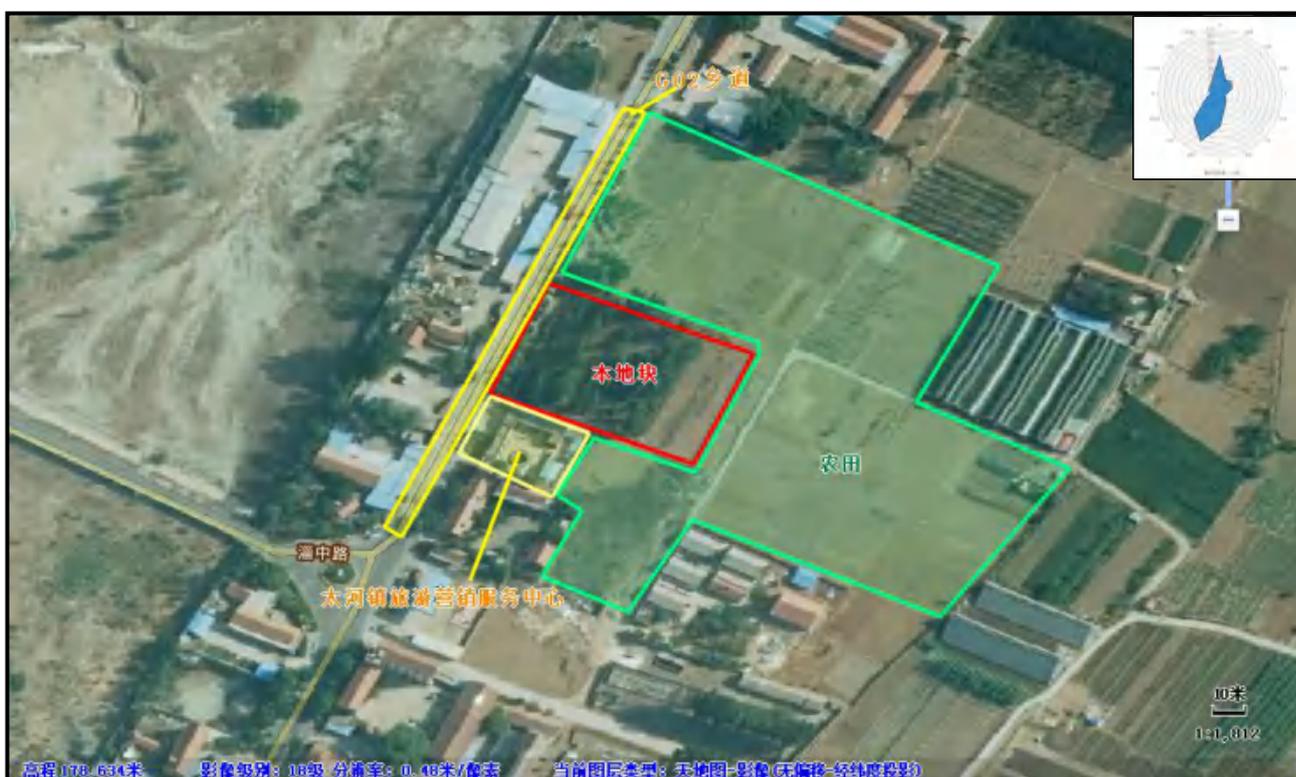
图 2.5-1 相邻地块分布图

序号	所在方位	距离 (10m)	用地类型	使用情况
1	南	紧邻	行政办公用地、农用地	太河镇旅游营销服务中心、农田
2	北	紧邻	农用地	农田
3	东	紧邻	农用地	农田
4	西	紧邻	道路	G02 乡道

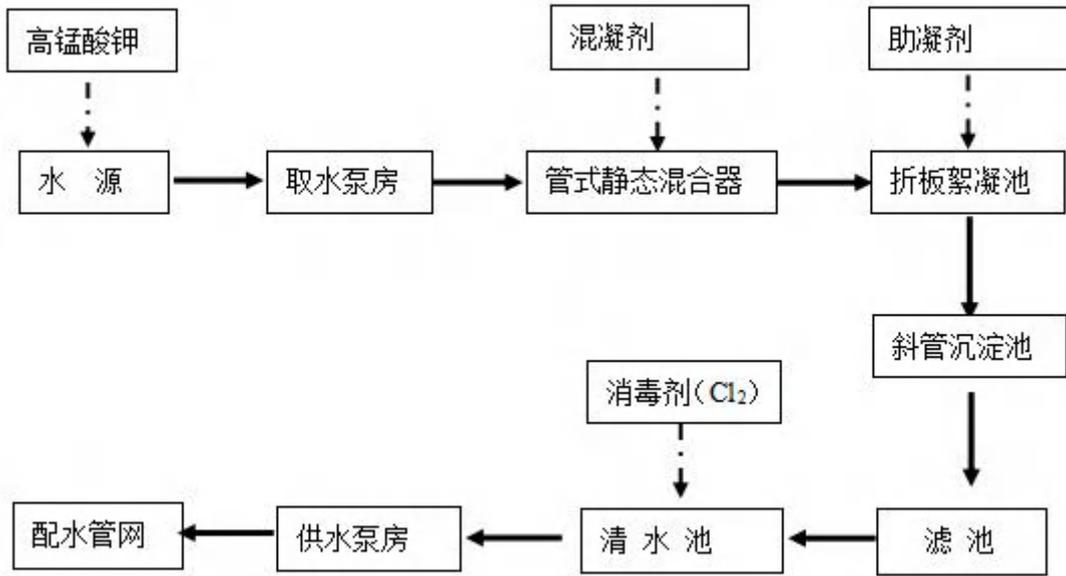
图 3.1-3 工艺流程图

项目产生的废水主要为职工生活废水、反冲洗废水及沉淀池排泥水。

项目营运期间产生固体废物主要为职工生活垃圾、泥饼、净水助剂包装物。

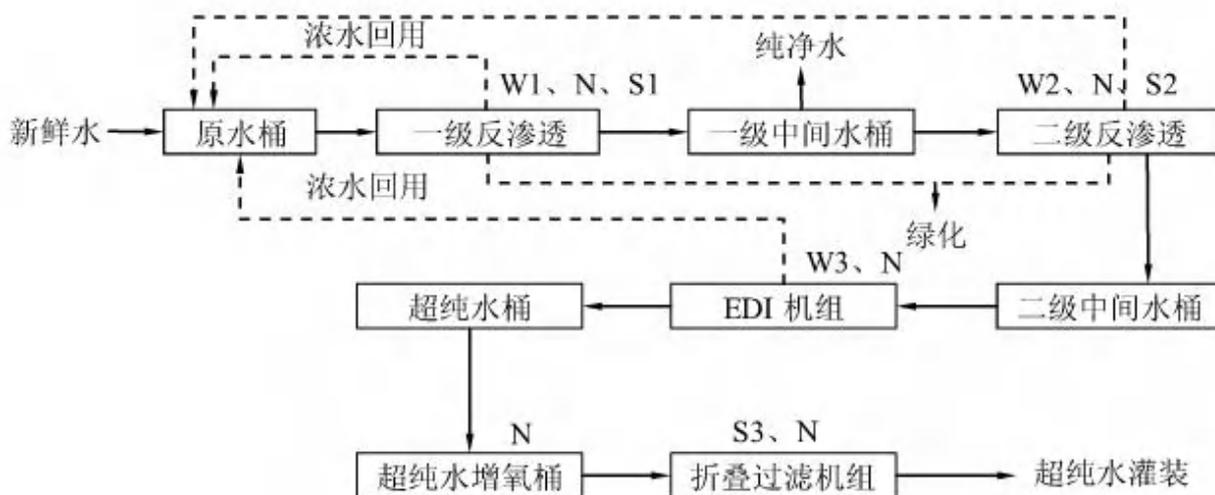
图 3.1-4 工艺流程图

项目产生的废水主要为职工生活废水、反渗透设备排浓水、EDI排浓水。

项目运营期间产生固体废物主要为职工生活垃圾、废滤芯。

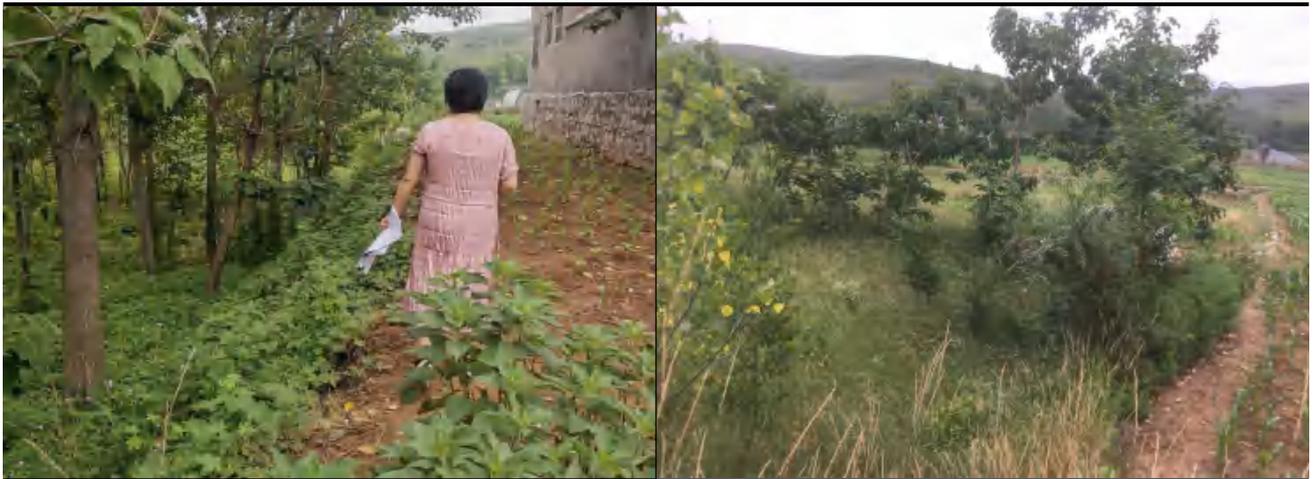
地块踏勘

1	踏勘时间：2021年6月	踏勘人：山东尚石民通环境检测有限公司
2	踏勘范围	地块内：踏勘期间地块北侧为荒地、南侧为农田。 地块外：地块相邻地块为太河镇旅游营销服务中心、农田和G02乡道等。
3	踏勘内容	
3.1	地块现状和历史情况	地块原属于农用地，主要为树林和农田；现状为农田及荒地。 各类槽罐内物质和泄漏分析：该地块内无储罐等储存设施。 固体废物和危险废物处置分析：该地块无固废和危废产生。 管线与沟渠泄漏分析：该地块内不存在地下管线和地下罐槽。
3.2	相邻地块的现状历史情况	着重对于过去可能造成土壤和地下水污染的区域进行了踏勘，未发现异常的污染迹象，土壤颜色正常、未闻到异常气味。
3.3	周边区域的现状与历史情况	周围区域目前主要为农田和村庄。 废弃和正在使用的各类井：未发现，居民用水为自来水。 污水处理和排放系统：该地块周边未建设污水处理和排放系统。 化学品和废弃物的储存和处置设施：未发现含有化学品的企业。 地面上的沟、河、池：地块西侧约55m为淄河。 地表水体、雨水排放和径流以及道路和公用设施：地表水体主要为地块西侧55m的淄河；区域道路较发达，过往车辆较多。
3.4	地质、水文地质和地形的描述	地块地势平坦，地下水流向为东北流向西南。

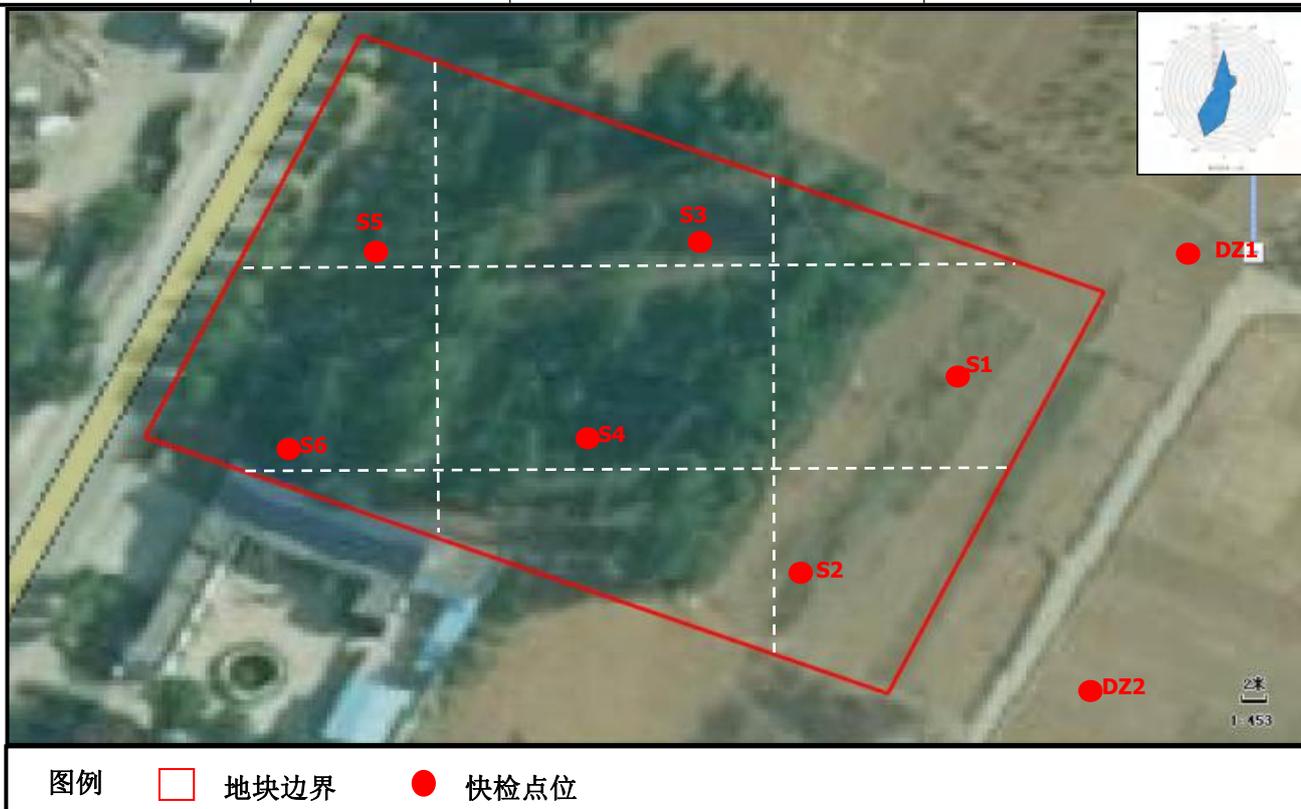
图 5.2-1 快速检测点位布设图

序号	检测点位	坐标	
		E	N
1	S1	118.1594736	36.56174779
2	S2	118.1593194	36.56153992
3	S3	118.1592094	36.5619503
4	S4	118.1590807	36.56168744
5	S5	118.1589372	36.5619798

6	S6	118.1587521	36.56169147
11	DZ1	118.1597593	36.56190336
12	DZ2	118.1596641	36.56140715

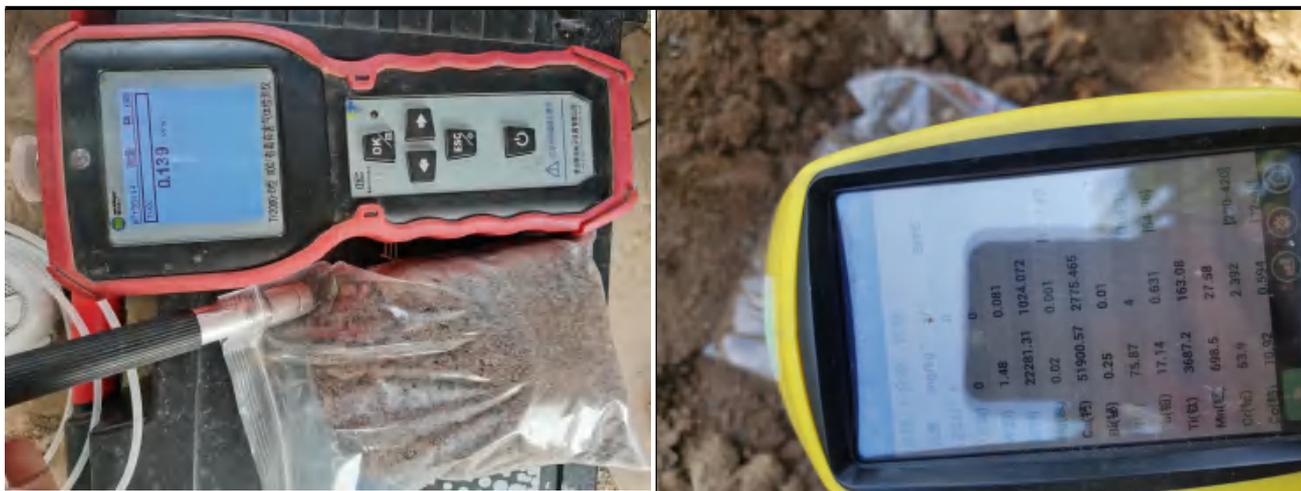
图 4.3-2(A) S1 点快检照片

点位检测值明显偏高的情况。在调查期间，对采集的土壤样品进行 XRF 测试，以判读地块土壤受到重金属影响的程度。从现场快速检测数据来看，调查地块范围内及土壤对照点位 XRF 读数结果较均匀，未出现某个点位检测值明显较高的情况，本次检测仪型号为 Truex 700。
