张店区全民健康文化中心建设配套住宅项目地块

土壤污染状况调查报告

调查单位：山东尚石民通环境检测有限公司

编制日期：二〇二三年六月

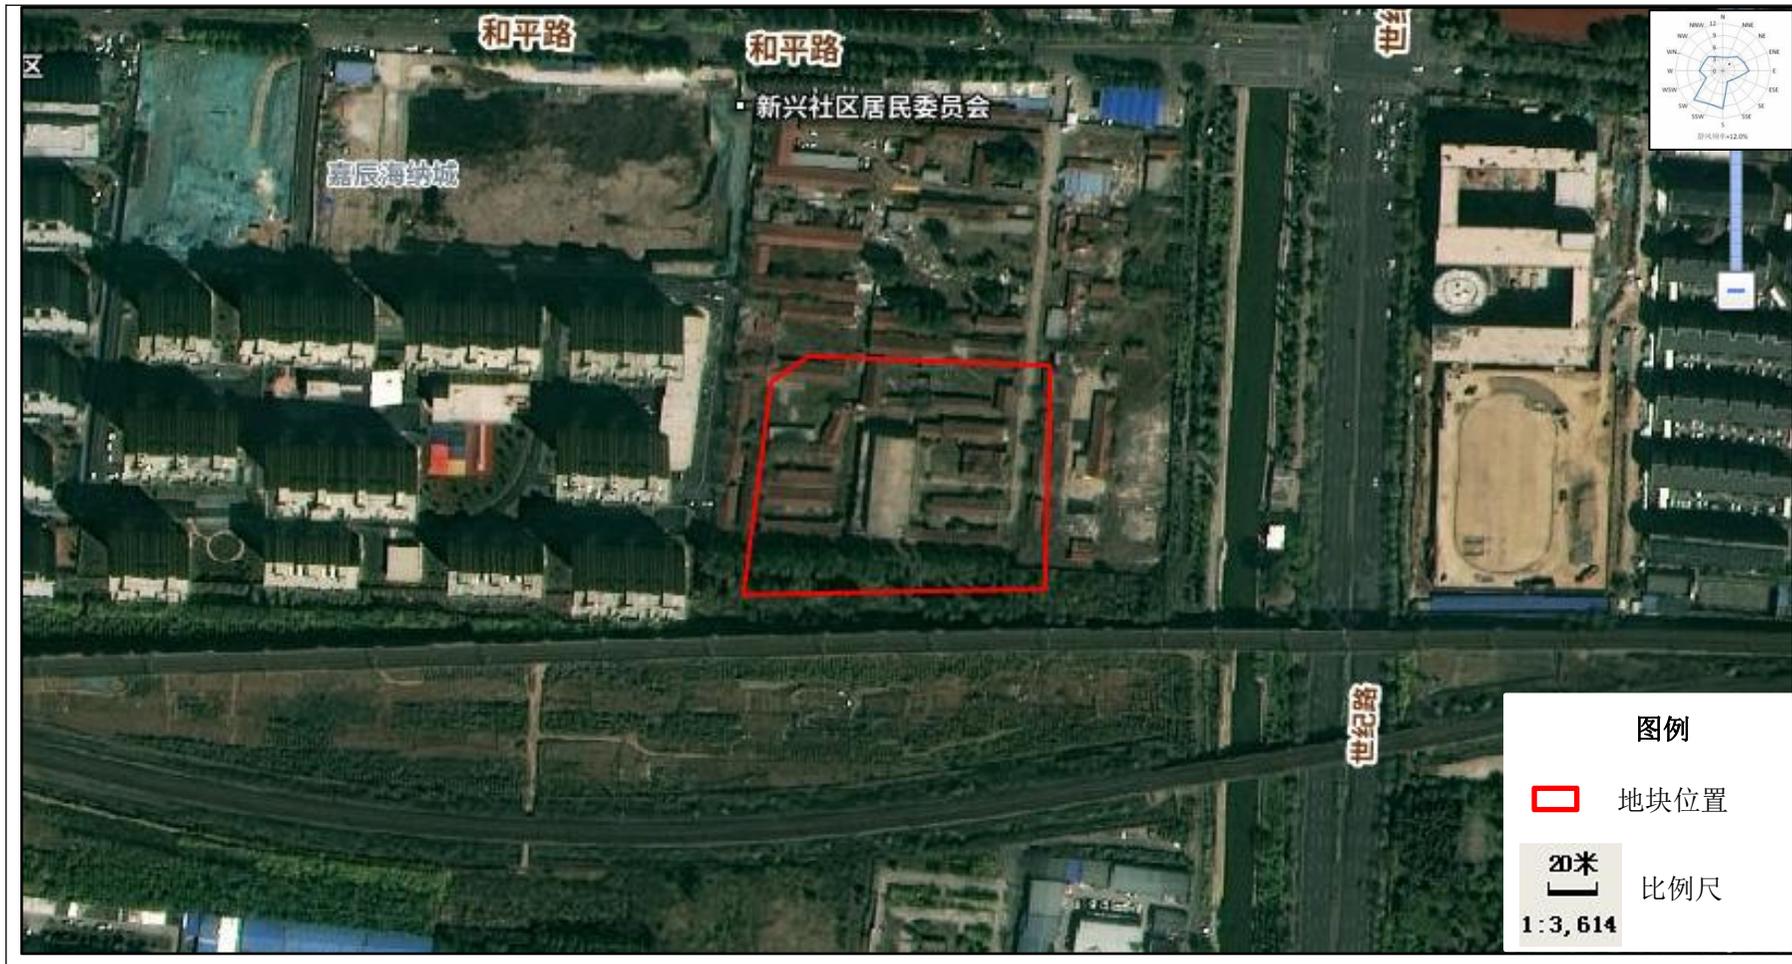
图 1.3-1 地块调查范围示意图

用地) 12814m²。调查范围示意图见下图 1.3-1, 勘测定界图见图 1.3-2, 该地块调查界址点坐标见表 1.3-1:

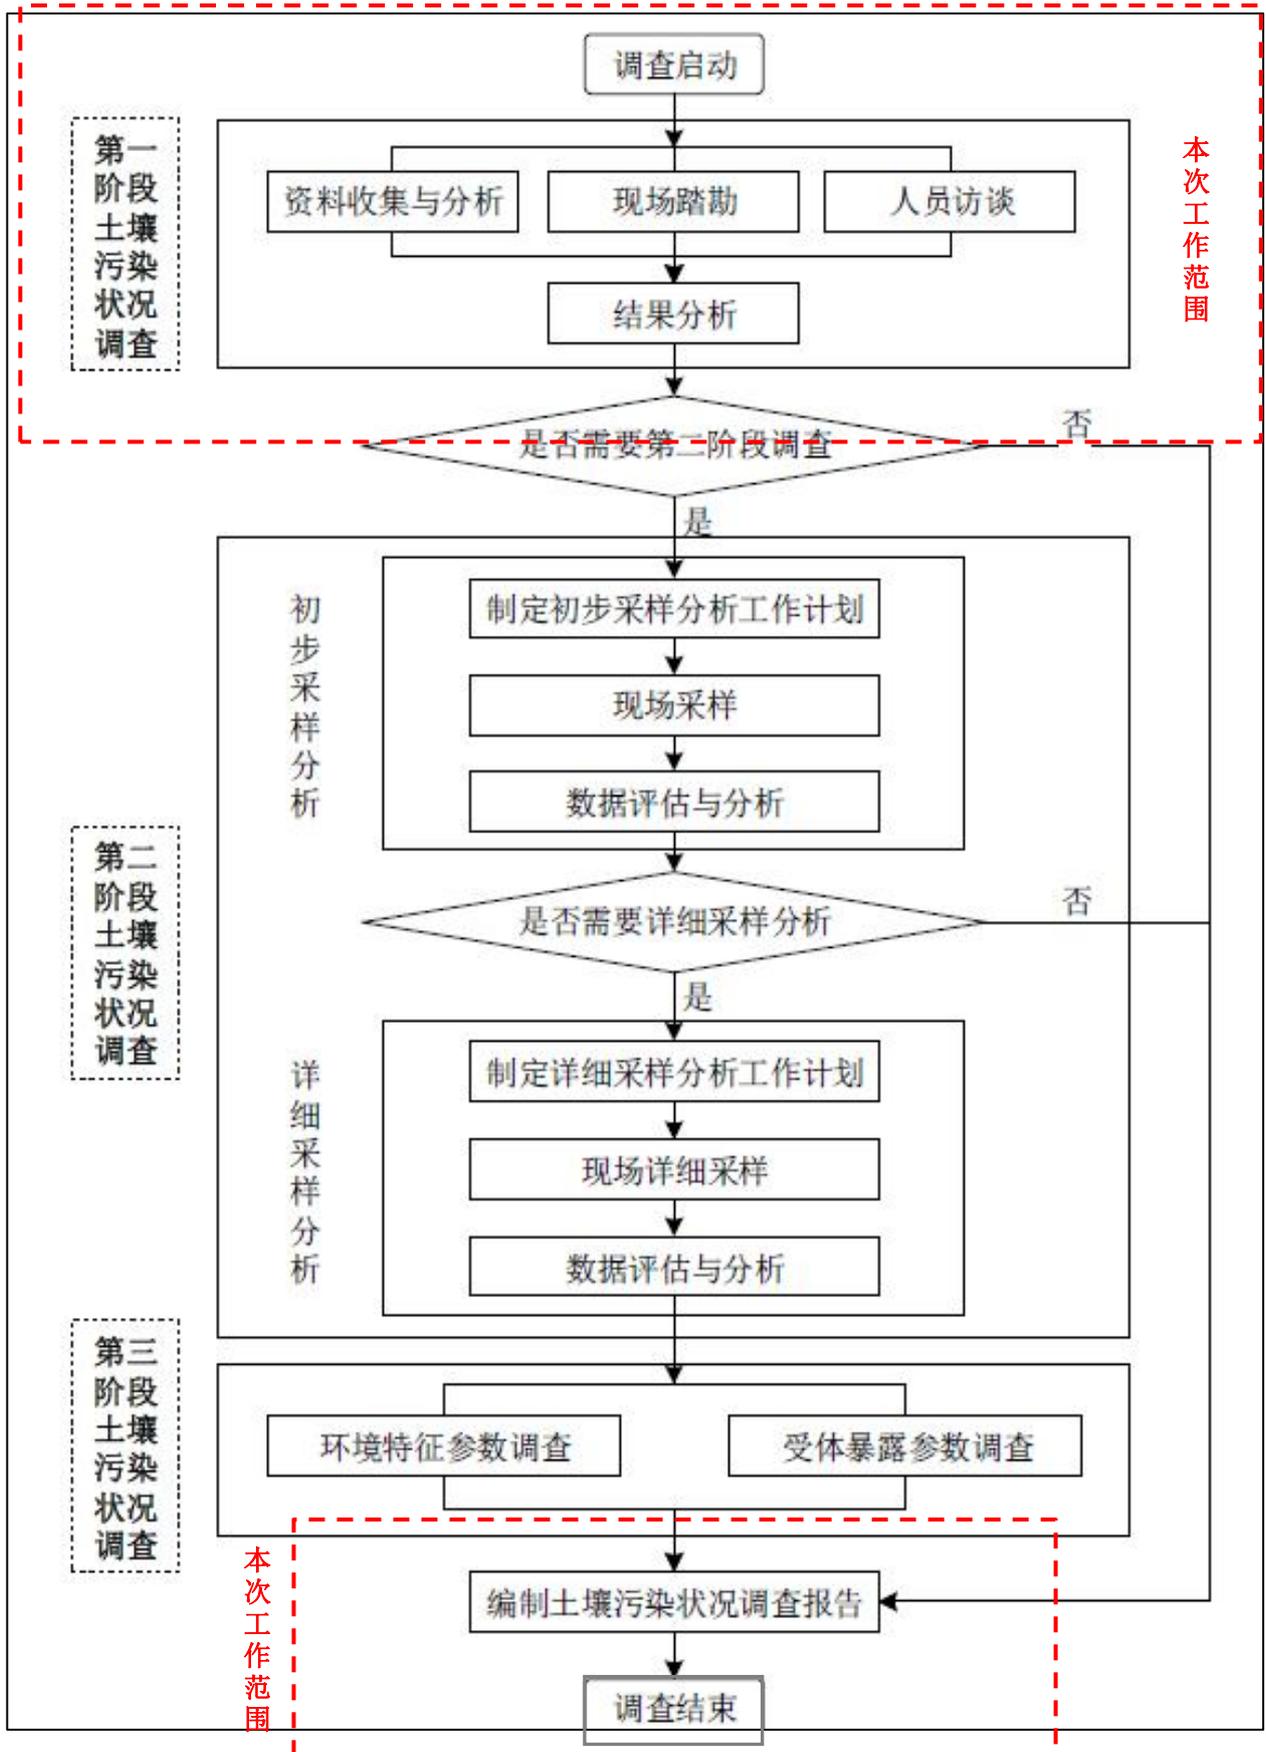
图 1.5-1 土壤污染状况调查的工作内容与程序

土壤污染状况调查的工作方法和程序如图 1.5-1 所示。

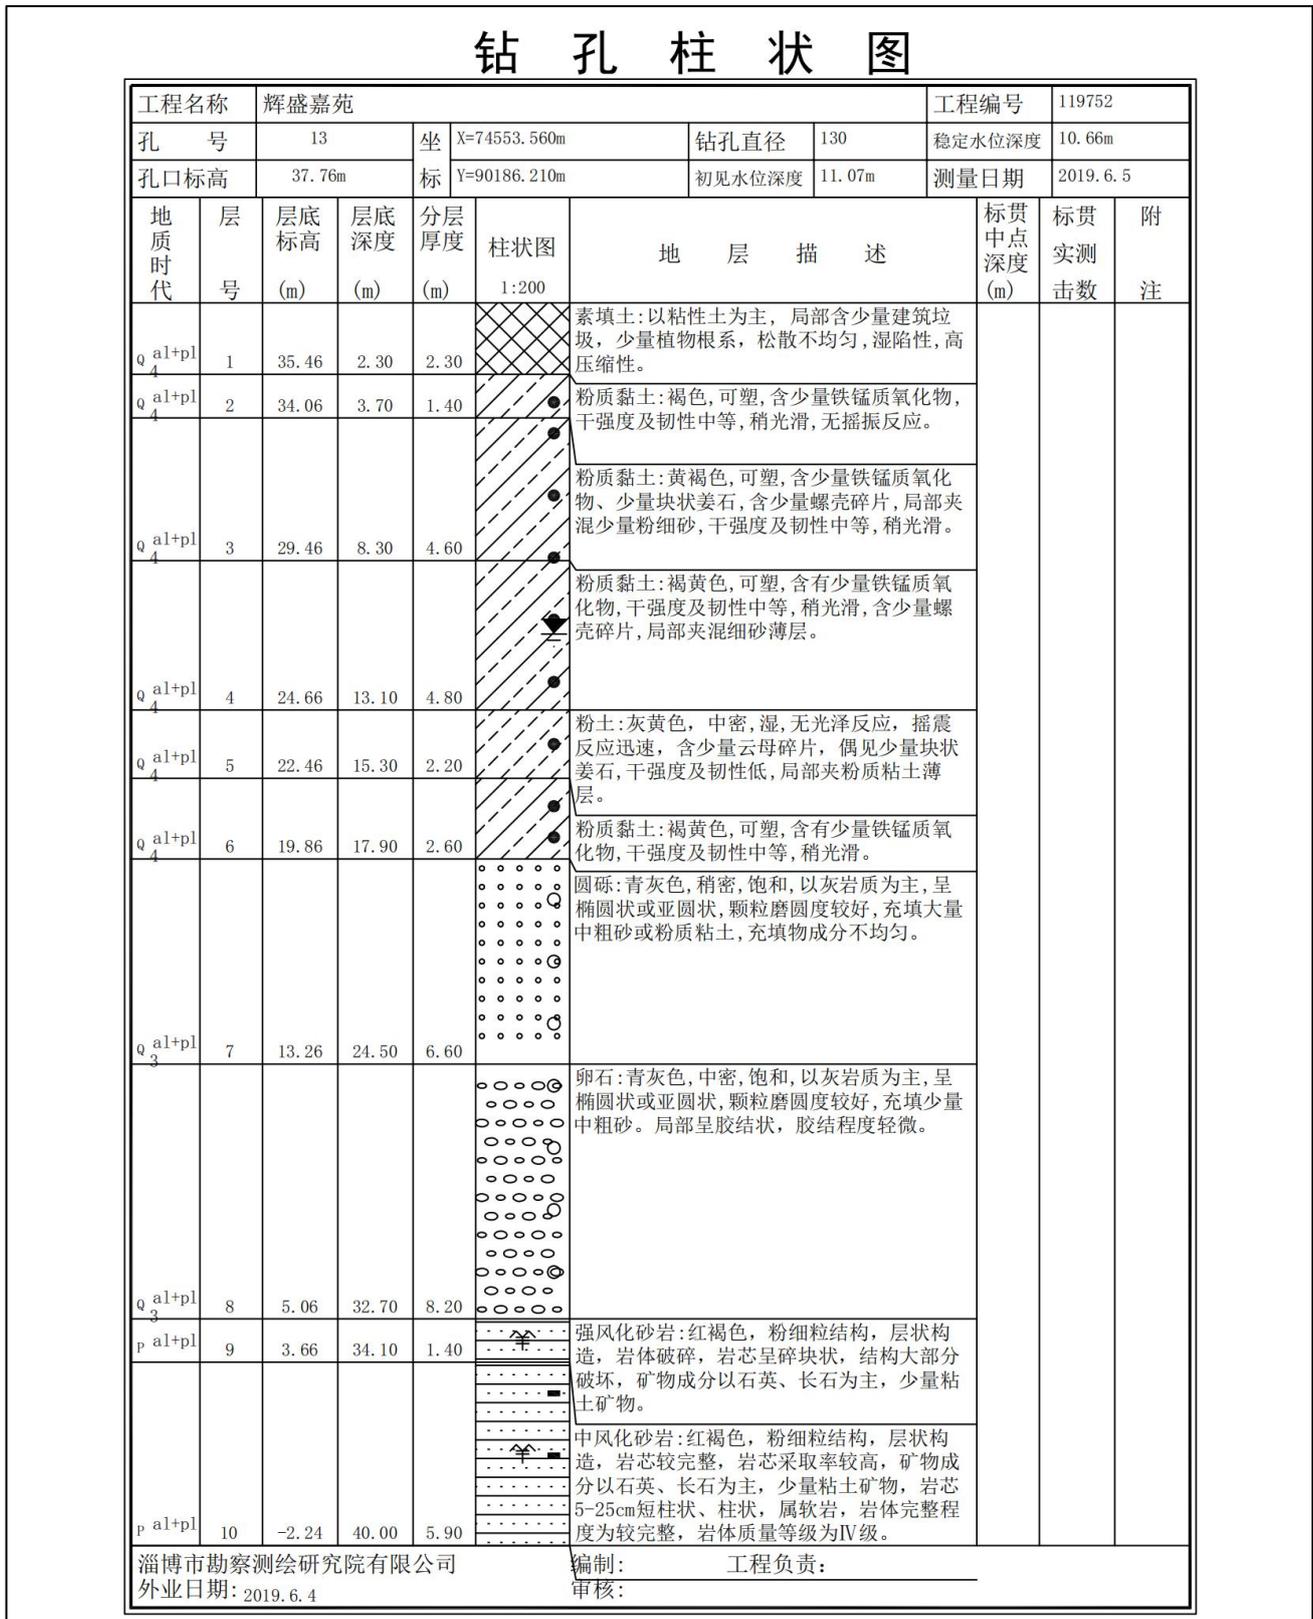
图 2.3-3 引用地勘钻孔柱状图

引用地勘典型钻孔柱状图见图 2.3-3。

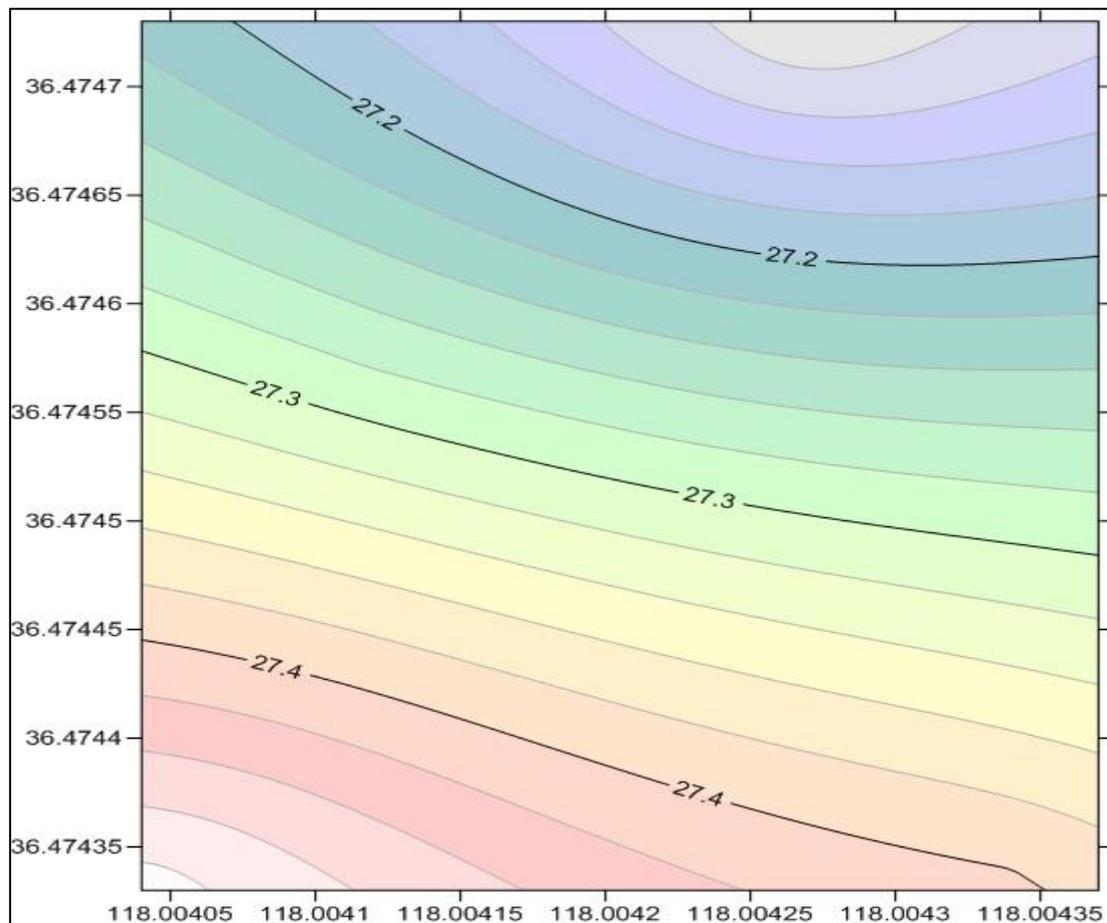
图 2.3-3 地下水流场图

根据所收集到的地勘资料，选取了不同点位水位埋深绘制了地下水流场图，详见下图：

由引用地勘地下水流场图可知，地下水流向为由南往北，与区域水文地质中地下水流向相符。

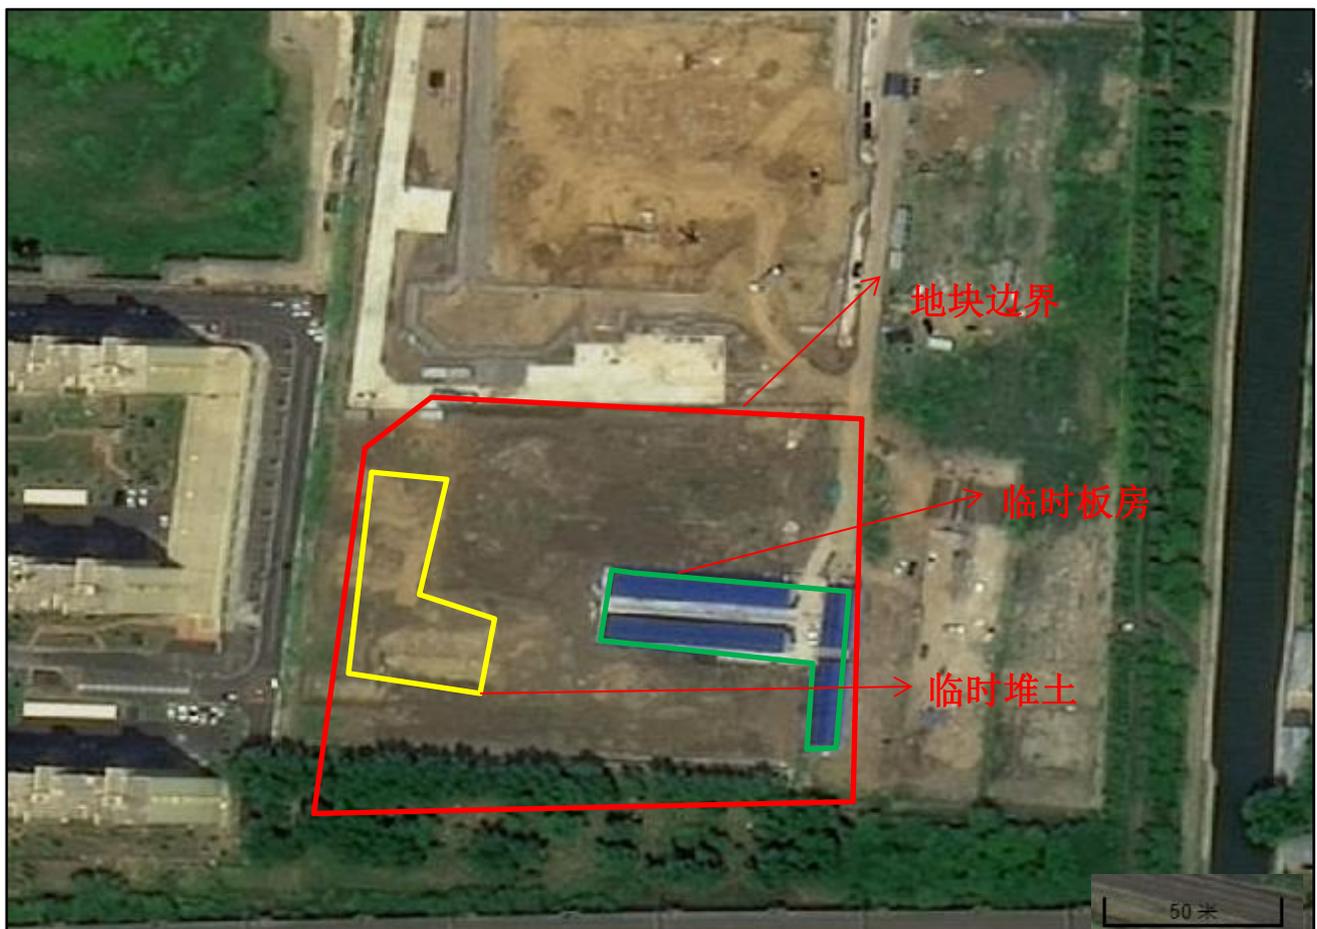
图2.4-1 现状地表堆存（构筑）物分部情况图

张店区全民健康文化中心建设配套住宅项目地块现场踏勘时场地比较平坦，部分用作南侧相邻地块的生活办公区，部分堆存南侧地基挖土，其余部分闲置，地块内少量植被覆盖。地块现状地表堆存（构筑）物分部情况见图2.4-1，地块现状地表堆存（构筑）物详情介绍表见表2.4-1。

序号	堆存（构筑）物	详情
1	临时板房	临时板房出现时间在 2023 年五月份，其用途是地块北侧建筑工地的临时办公、生活起居场所，地表已硬化。
2	临时堆土	临时堆土出现在 2023 年 6 月份，堆土来源于地块北侧基槽开挖的土方，占地面积约 900m ² ，平均高度 1.1m，总土方约 990m ³ ，土质颜色为混合色，含少量砾石。

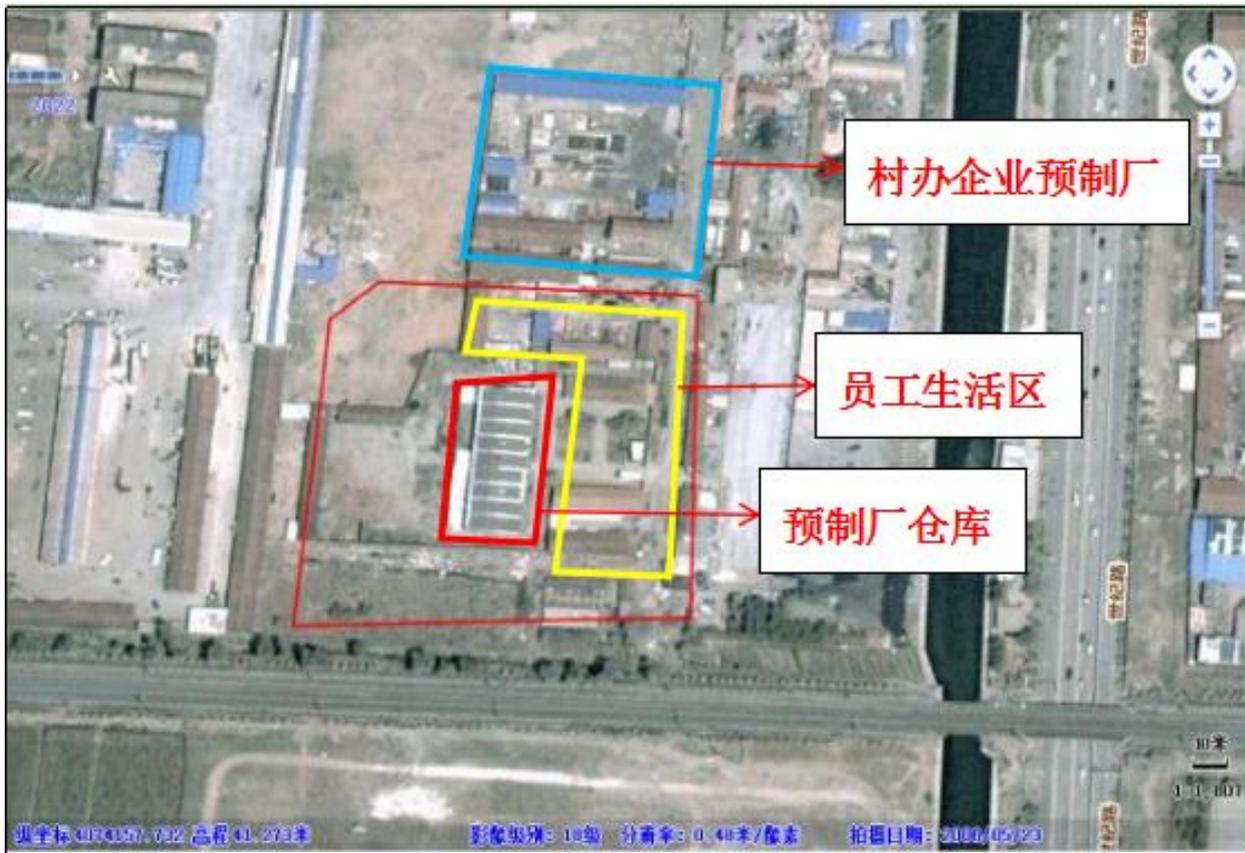
图 2.4-2 1984 年至 2002 年地块历史构筑物详情图

(2) 1984 年至 2002 年，地块南侧为林地，北侧为张店区西寨社区商业服务业用地，用于西寨社区村办企业预制厂仓库和员工宿舍（预制厂不在地块内），用于货物存储、商品批发零售和员工住宿。该阶段地块内构筑物情况详见图 2.4-2；

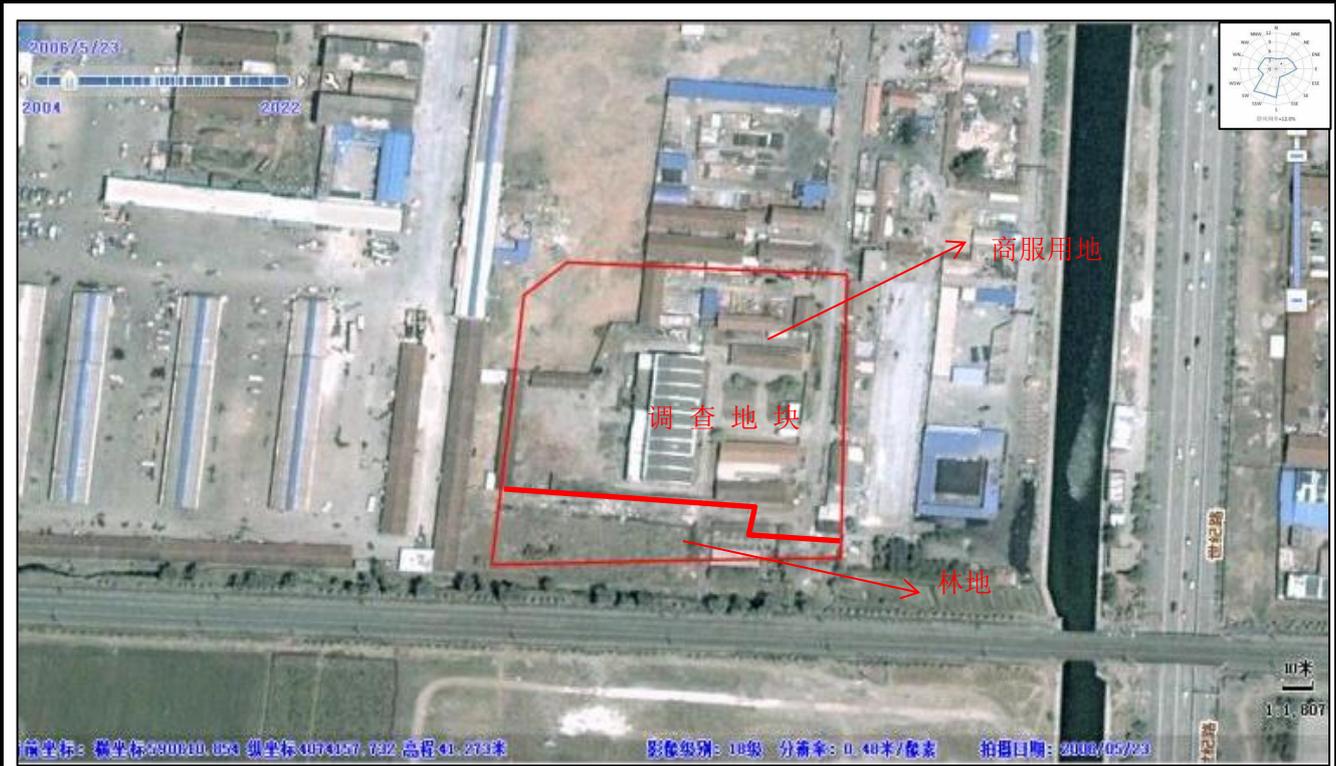
2006年地块历史影像，西寨社区商业服务业用地，实际用途用于货物存储、商品批发零售和人员居住，西寨社区林地为荒地。

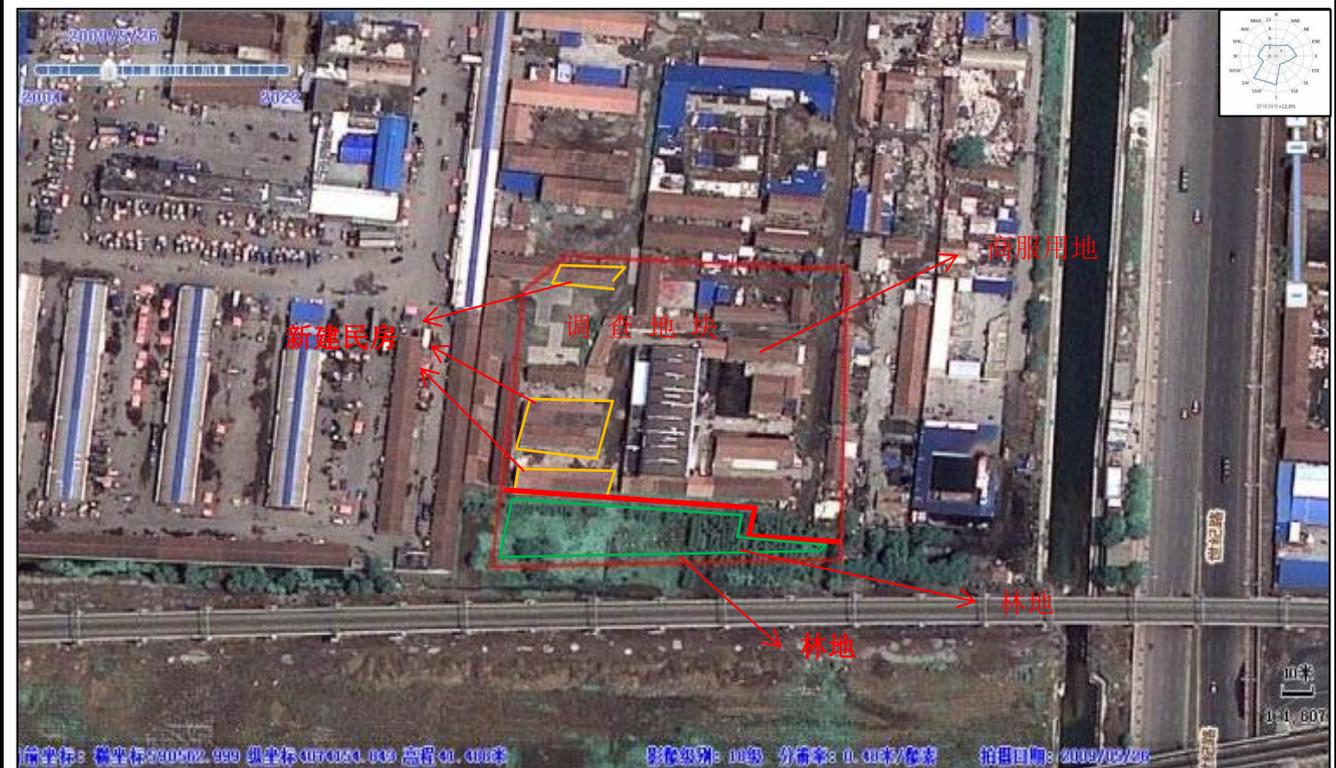
2009年地块历史影像，西寨社区商业服务业用地部分与2006年相比西侧新增三处民房，用于外来人口租用；林地部分已种植树木完成绿化。

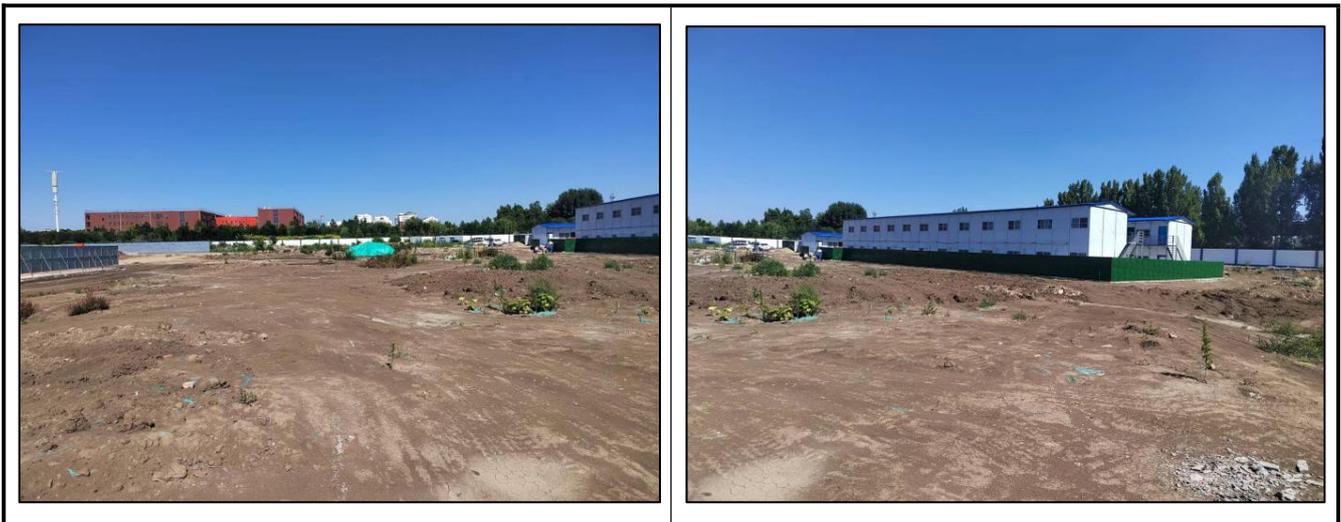
图 3.3-1 (1) 地块内现场踏勘照片

通过对调查地块内部及周边相邻地块现场踏勘发现，地块内部及周边相邻区域未发现土壤颜色、气味等异常现象，地块内无工矿企业、规模化养殖场、危险废物及固体废物堆放与倾倒或填埋的迹象，地块周边存在 4 个现状企业，其生产工艺简单或者不涉及生产，生产过程不涉及有毒有害物质的使用及产生。现场踏勘得到的信息能有效印证历史卫星图片解译的信息，现

场踏勘分析认为该地块未受到污染。

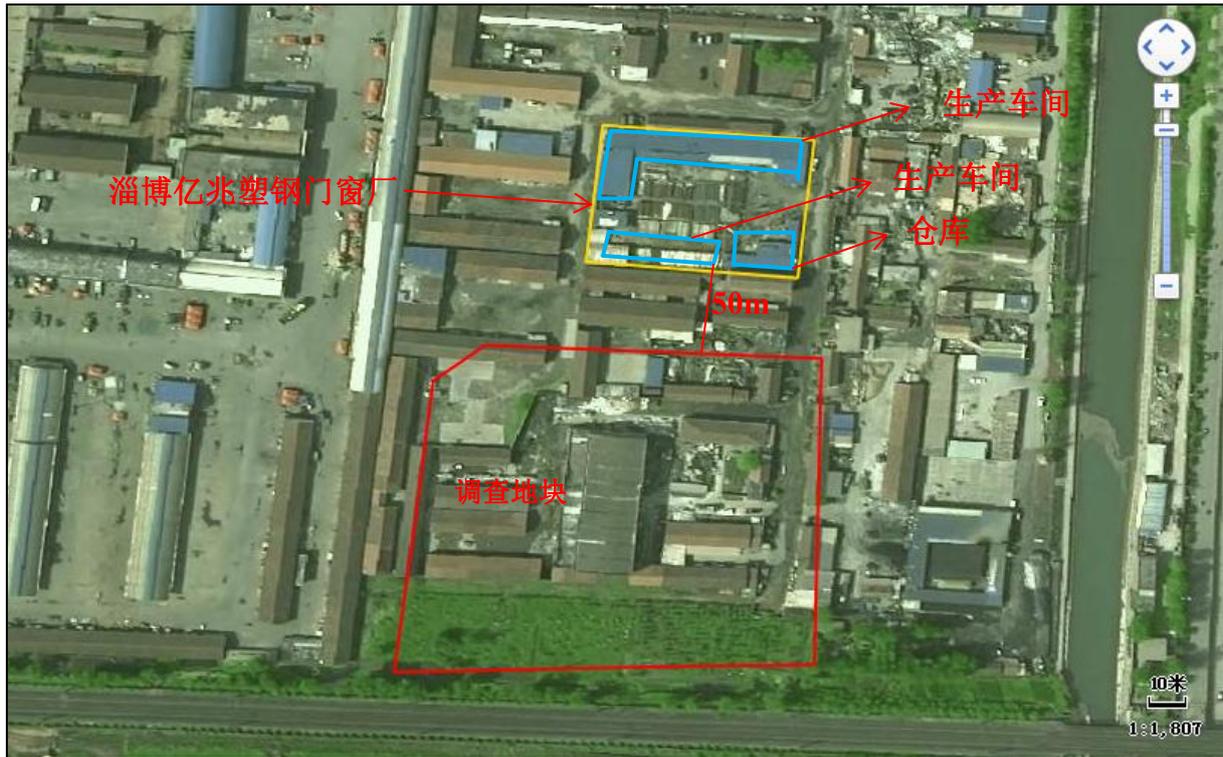
图 4.2-1 企业平面布置图及与地块位置关系图

根据人员访谈和资料查询可知，地块北侧相邻地块历史上曾存在过小型机械加工企业，名为淄博亿兆塑钢门窗厂，该历史企业位于地块北侧 50m 处，该企业生产存续时间为 1992 年至 2012 年，2015 年企业注销。企业曾在 1992 年至 2001 年以淄博通济实业总公司塑钢门窗厂生产运营，2001 年后更名淄博亿兆塑钢门窗厂直至 2015 年。企业规模较小，占地面积 3680m²，主要有一座主体车间、一座仓库和一做办公室构成。运营时间为 1992 年至 2012 年，2015 年公司注销。企业平面布置图及与地块位置关系图见图 4.2-1，企业生产经营信息见图 4.2-2。

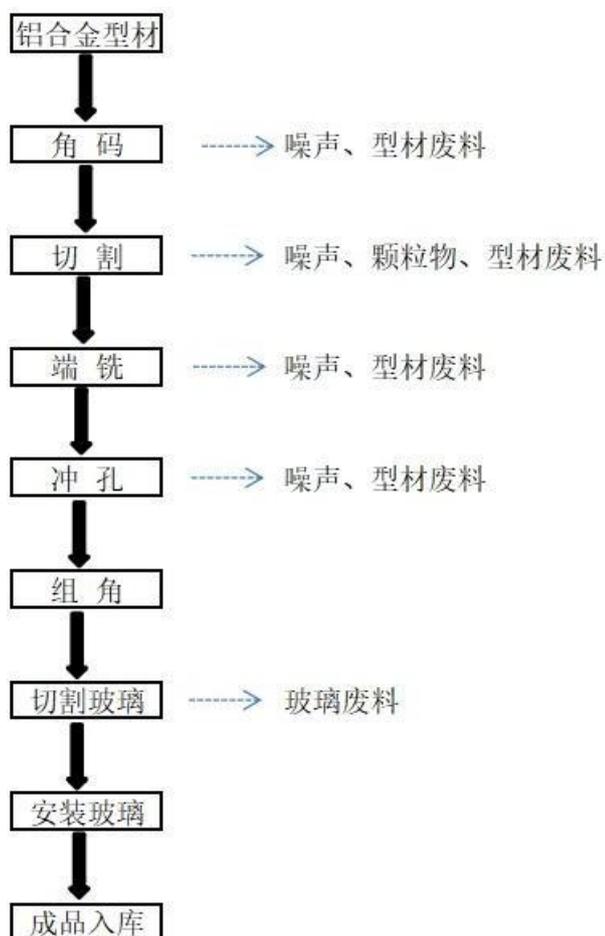
图 4.2-4 铝合金门窗生产工艺流程及产污环节图

①角码：将铝型材采用角码机进行角码，产生噪声、型材废料；

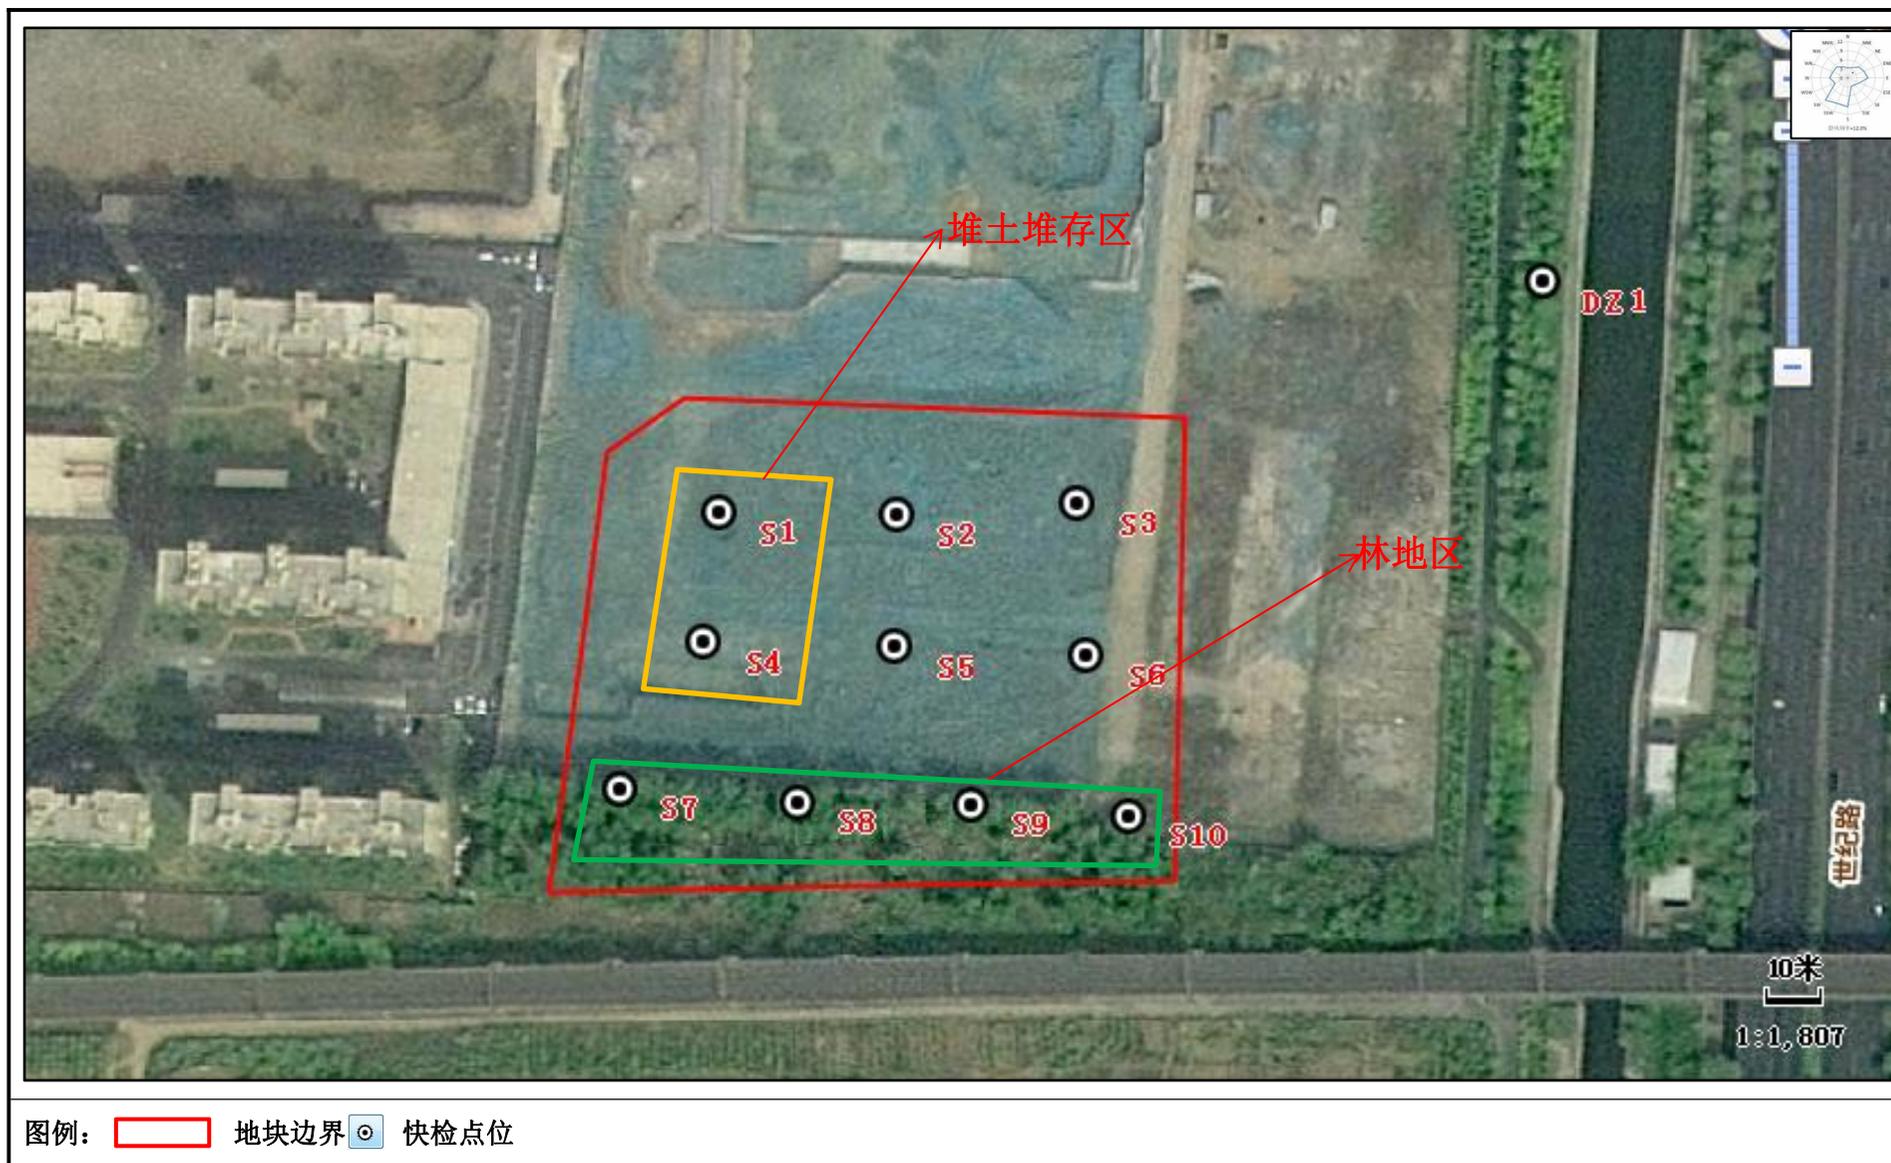
图 4.5-1 快速检测点位布设图

因调查地块土地性质不同且含外来堆土，故本次快筛布点选用专业判断法和随机布点法相结合的原则进行。其中在堆土堆存地区选取两个点位对外来堆土进行检测，判断外来堆土是否对地块造成污染；地块内商业用地其他用地随机布点布设四个点位进行快筛检测，其中2#点和3#点根据数据判断地块北侧历史企业是否对地块造成污染；林地区域随机布点选取四个点位进行快筛检测，判断地块南侧企业是否对地块造成污染。对照点选取地块外东北侧受人为活动影响较小的区域选取1个对照点。根据现场踏勘及人员访谈，地块本身无潜在污染源，相邻地块及周边企业对本地块影响较小，因此只对表层土进行检测。土壤快筛点位布设见表4.5-2，快检布点图见图4.5-1，现场快检照片见图4.5-2。

序号	位置	点位名称	点位位置		布点理由
			经度	纬度	
1	地块内	S1	118.015947	36.795736	地块内原商服用地随机布点
2		S2	118.016372	36.795731	
3		S3	118.016804	36.795758	
4		S4	118.015914	36.795431	
5		S5	118.016370	36.795420

6		S6	118.016826	36.795398	地块内原林地随机布点
7		S7	118.015712	36.795085	
8		S8	118.016136	36.795052	
9		S9	118.016549	36.795047	
10		S10	118.016925	36.795020	
11	地块外	DZ1	118.017915	36.796284	地块外未经扰动的裸露土壤

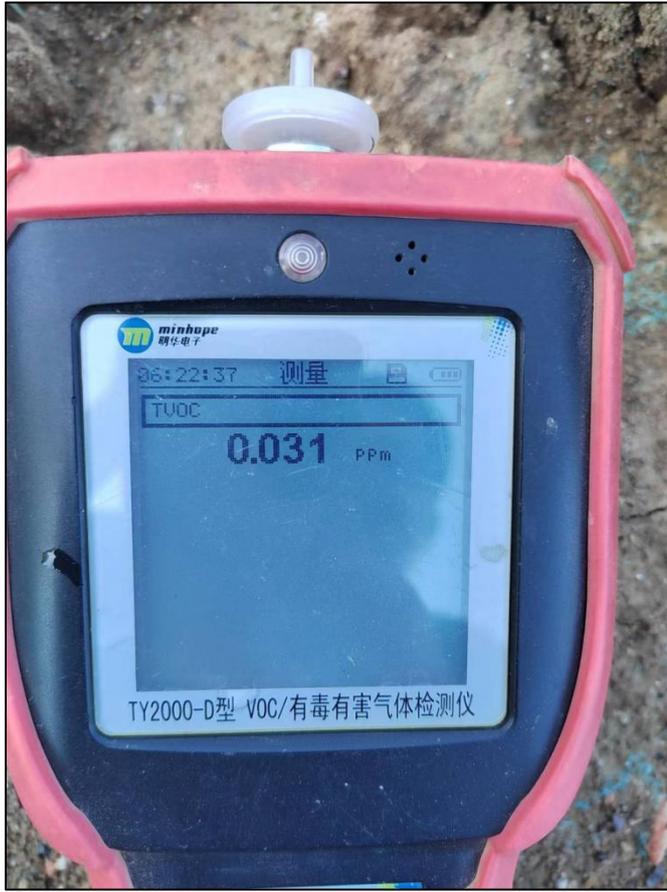
2#

土壤 #13473 30.02		
元素	mg/kg	+/-
K	21341.95	1108.446
Ca	16681.26	618.637
Ti	2565.69	144.609
V	61.88	2.241
Cr	47.21	2.425
Mn	513.01	27.578
Fe	24428.8	763.655
Co	8.64	0.3
Ni	19.12	0.852
Cu	16.57	0.697
Zn	41.78	2.037
W	1.1	0.065
Hg	0.01	0
As	13.64	0.498

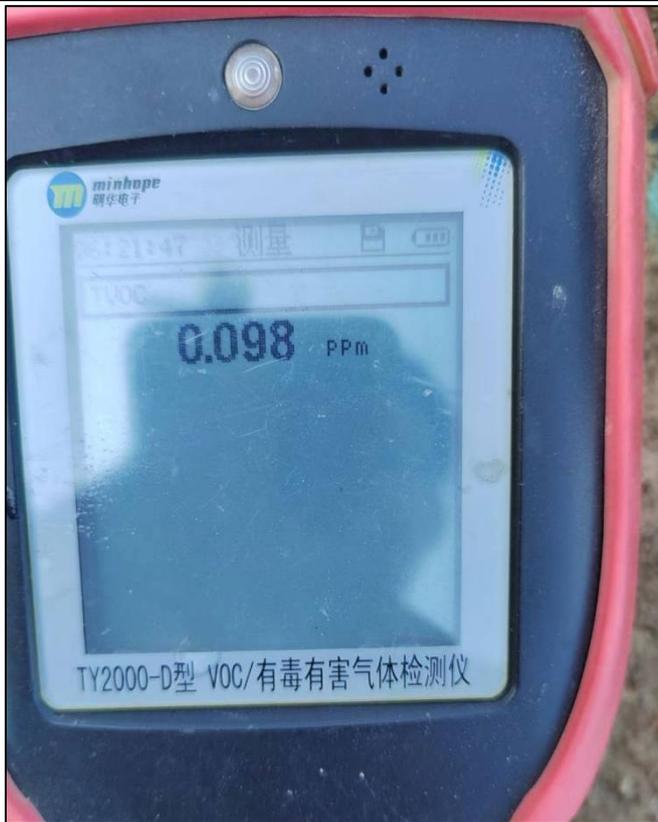
3#

土壤 #13474 30.05		
元素	mg/kg	+/-
K	21529.71	1136.115
Ca	17090.04	708.657
Ti	2550.51	89.367
V	62.88	2.238
Cr	47.16	1.587
Mn	504.75	27.834
Fe	24131.51	908.331
Co	8.84	0.289
Ni	19.36	0.756
Cu	16.08	0.698
Zn	42.01	2.474
W	1.09	0.043
Hg	0.02	0.001
As	13.41	0.703
