即发源润华府（南区）项目地块 土壤污染状况调查报告

项目单位：菏泽即发达利置业有限公司
报告编制单位：菏泽国润环保咨询有限公司

项目名称：即发源润华府（南区）项目土壤污染状况调查

调查等级：第一阶段土壤污染状况调查

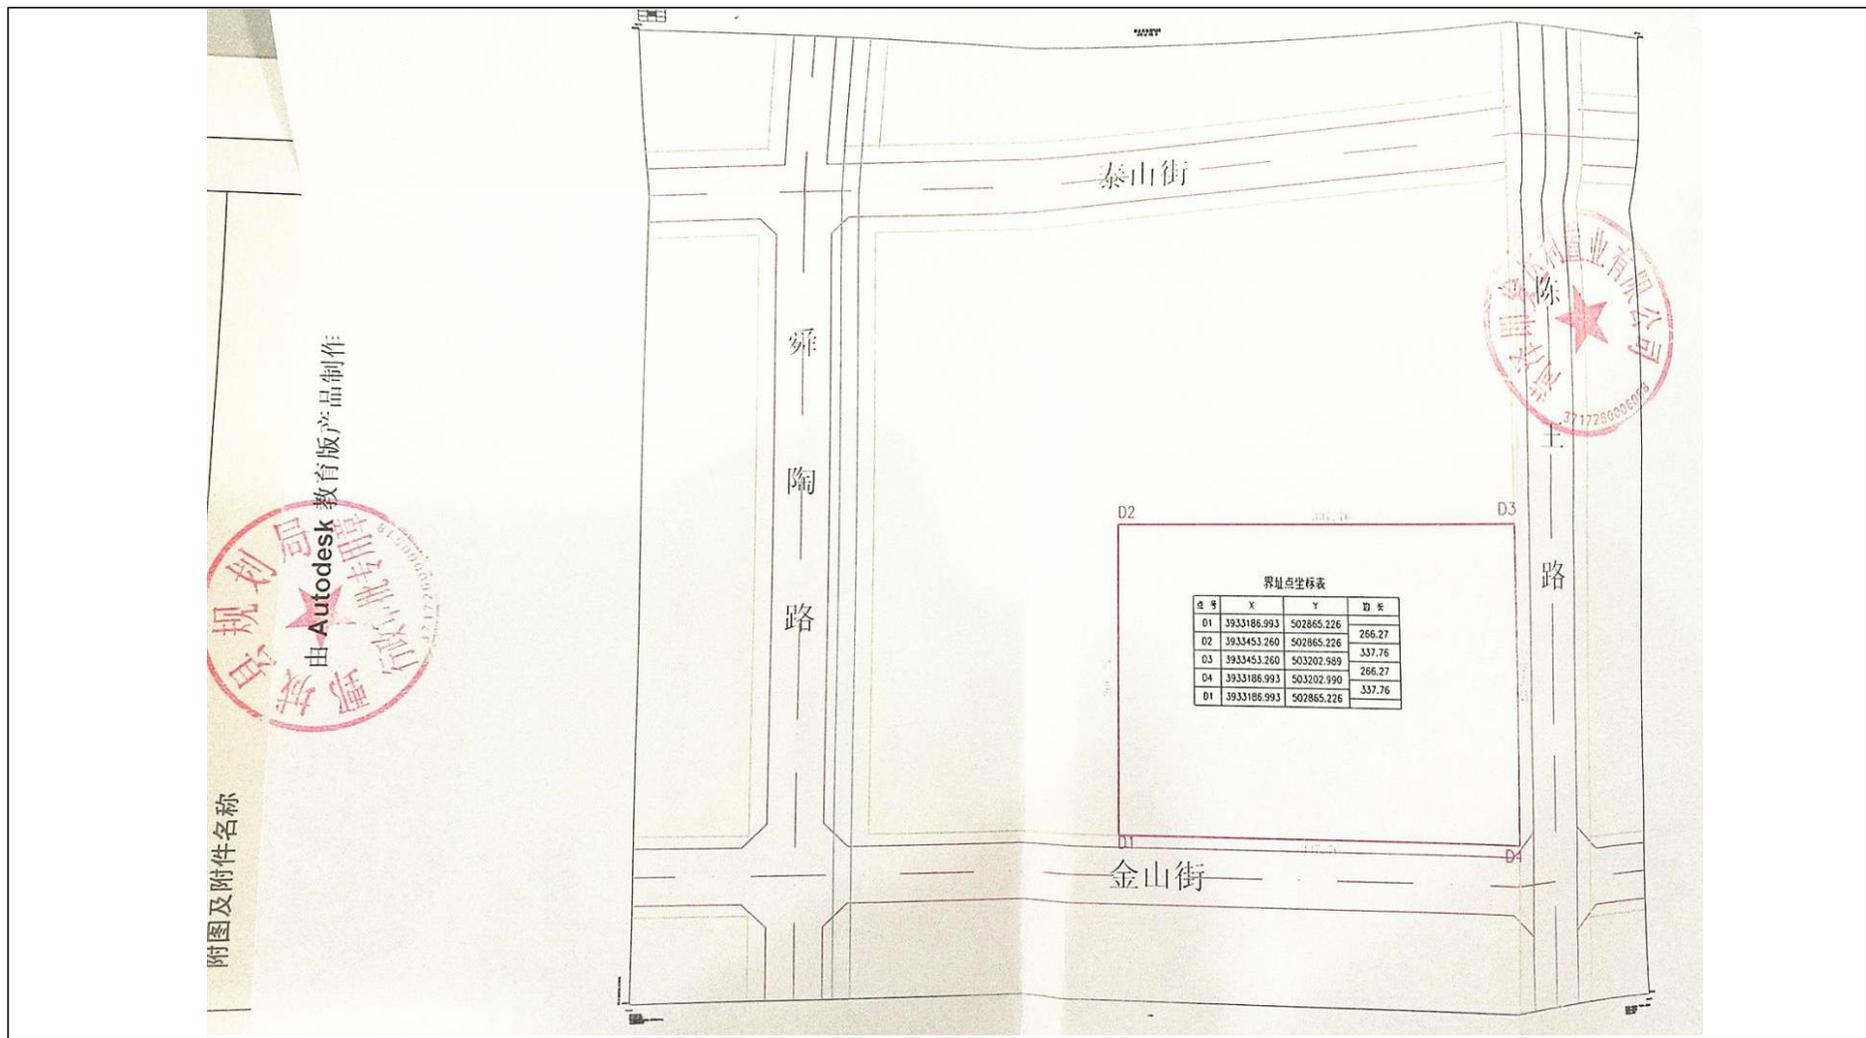
图 2.2-1 调查地块宗地红线图

即发源润华府（南区）项目地块位于菏泽市鄄城县，金山街北侧，泰山街南侧，陈王路西侧新征地域内，地块调查面积为 89974m²。调查地块四至范围为：东至陈王路，南至金山街，西至傅堂村小路，北至即发源润华府（北区）项目地块，未来规划用地为即发源润华府（南区）用地。调查地块坐标拐点见表 2.2-1，调查地块用地红线图见图 2.2-1，调查范围图见图 2.2-2。

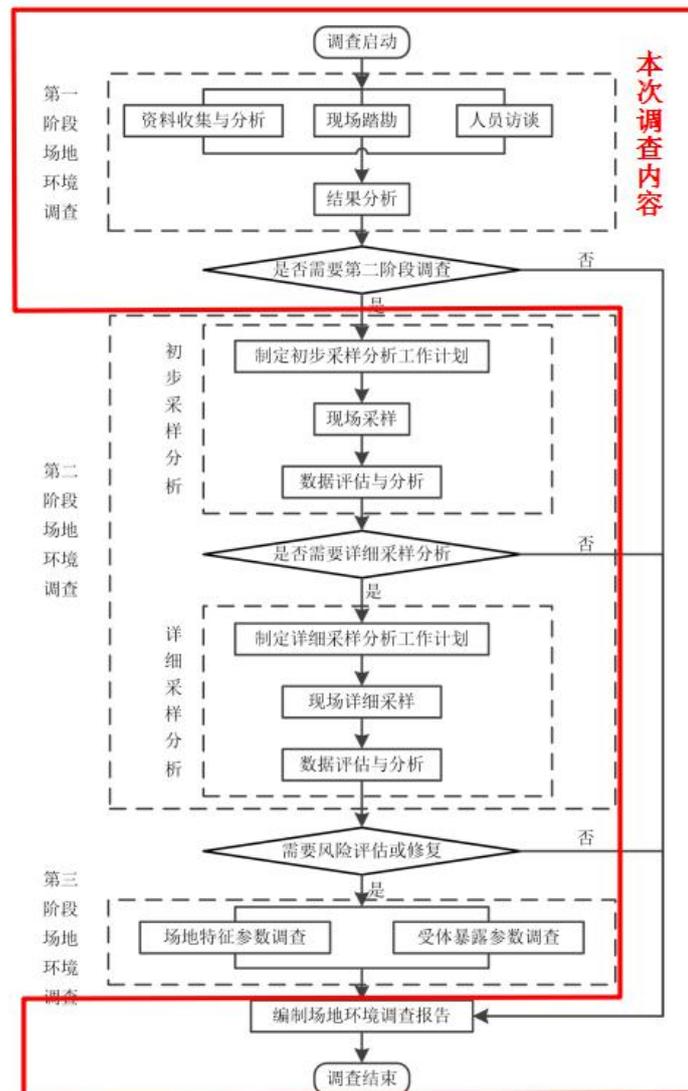
图2.4-1土壤污染状况调查的工作内容与程序

土壤污染状况调查可分为三个阶段：

第一阶段土壤污染状况调查是以资料收集、现场踏勘和人员访谈为主的污染识别阶段，原则上不进行现场采样分析。若第一阶段调查确认地块内及周围区域当前和历史上均无可能的污染源，则认为地块的环境状况可以接受，调查活动可以结束。

第二阶段土壤污染状况调查是以采样与分析为主的污染证实阶段。若第一阶段土壤污染状况调查表明地块内或周围区域存在可能的污染源，如化工厂、农药厂、冶炼厂、加油站、化学品储罐、固体废物处理等可能产生有毒有害物质的设施或活动；以及由于资料缺失等原因造成无法排除地块内外存在污染源时，进行第二阶段土壤污染状况调查，确定污染物种类、浓度（程度）和空间分布。

第三阶段土壤污染状况调查通常可以分为采样分析和详细采样分析两步进行，每步均包括制定工作计划、现场采样、数据评估和结果分析等步骤。采样分析和详细采样分析均可根据实际情况分批次实施，逐步减少调查的不确定性。

土壤污染状况调查的工作内容与程序见图2.4-1。本次调查只涉及到第一阶段。

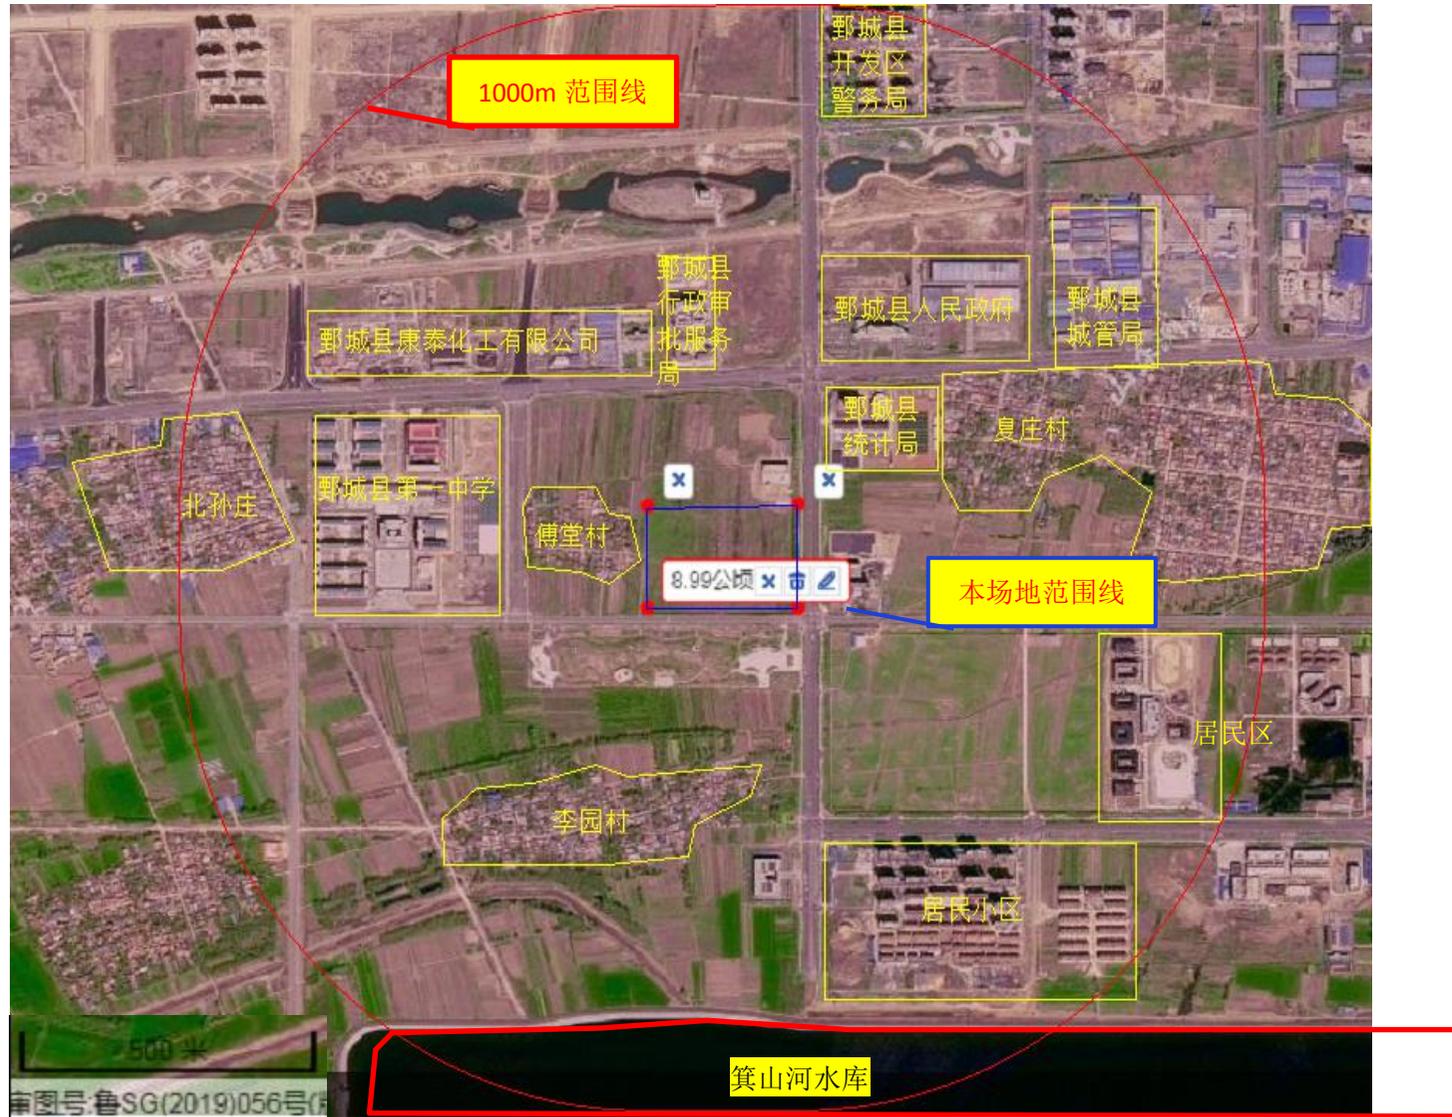
图 3.2-1 地块周边敏感目标

序号	名称	方位	距离 (m)	主要功能
1	傅堂村	W	毗邻	村庄
2	鄄城县行政审批服务中心	N	360	政务机关
3	鄄城县统计局	E	毗邻	道路
4	鄄城县党校	E	60	机关单位
5	鄄城县人民政府	NE	401	机关单位

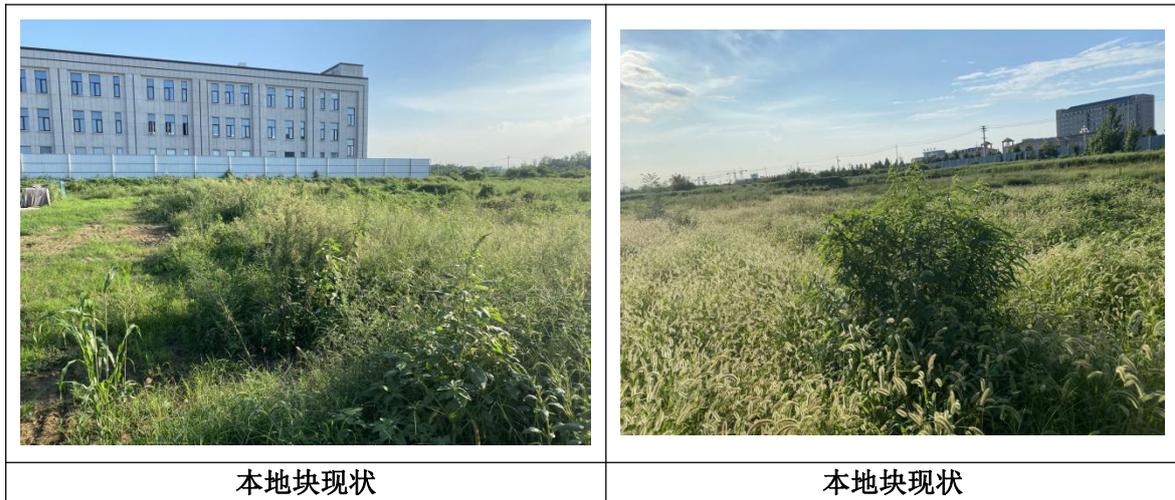
图 3.3-1 调查地块现状图

根据现场踏勘和人员访谈，地块现状为空地，部分场地已经平整，地基正在施工中。调查地块现状如下图所示。

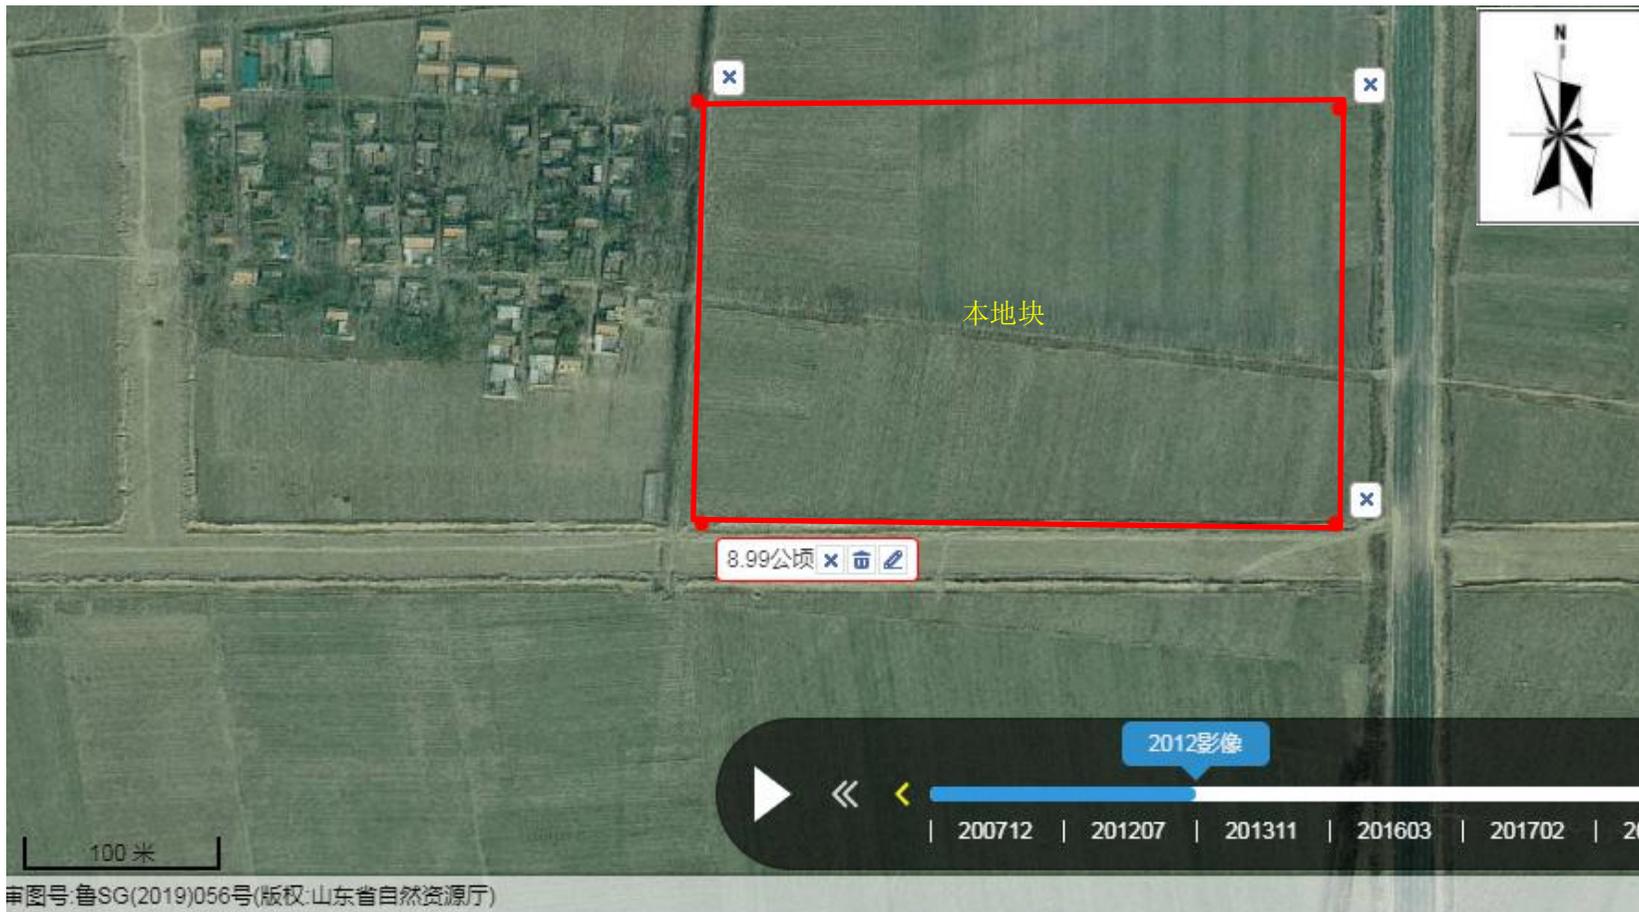
天地图·山东 影像（2012年7月）：与2007年历史影像对比，地块内未发生变化。

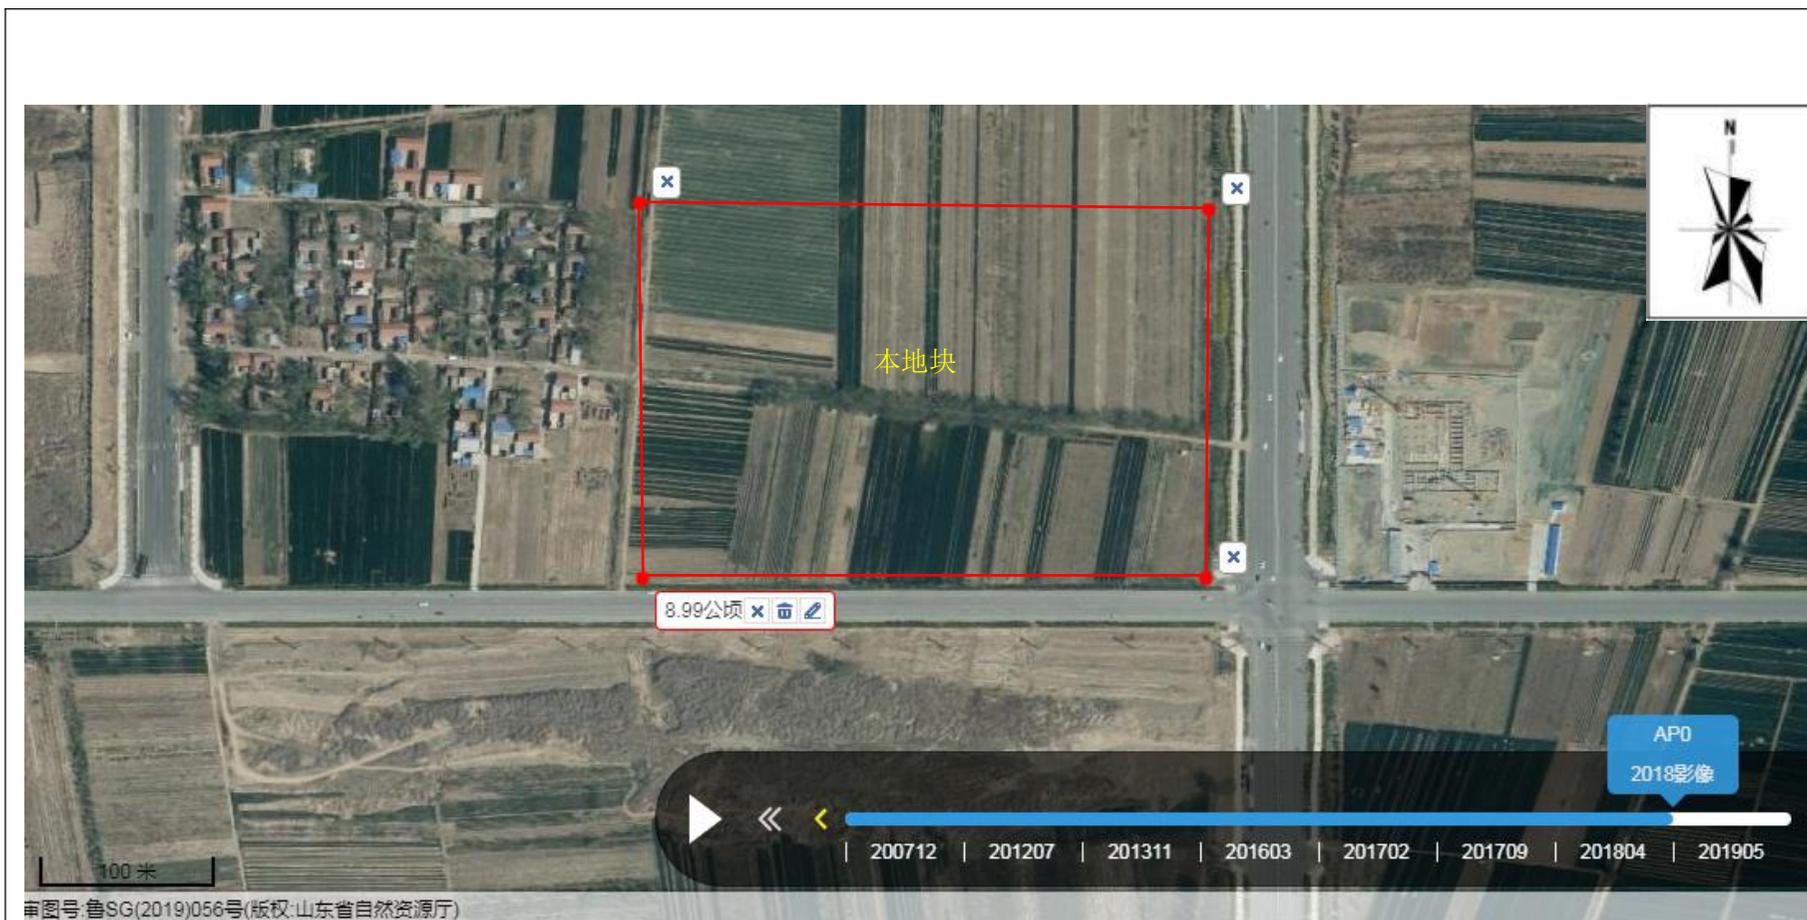
天地图·山东 影像（2018年4月）：与2012年历史影像对比，地块内未发生变化。

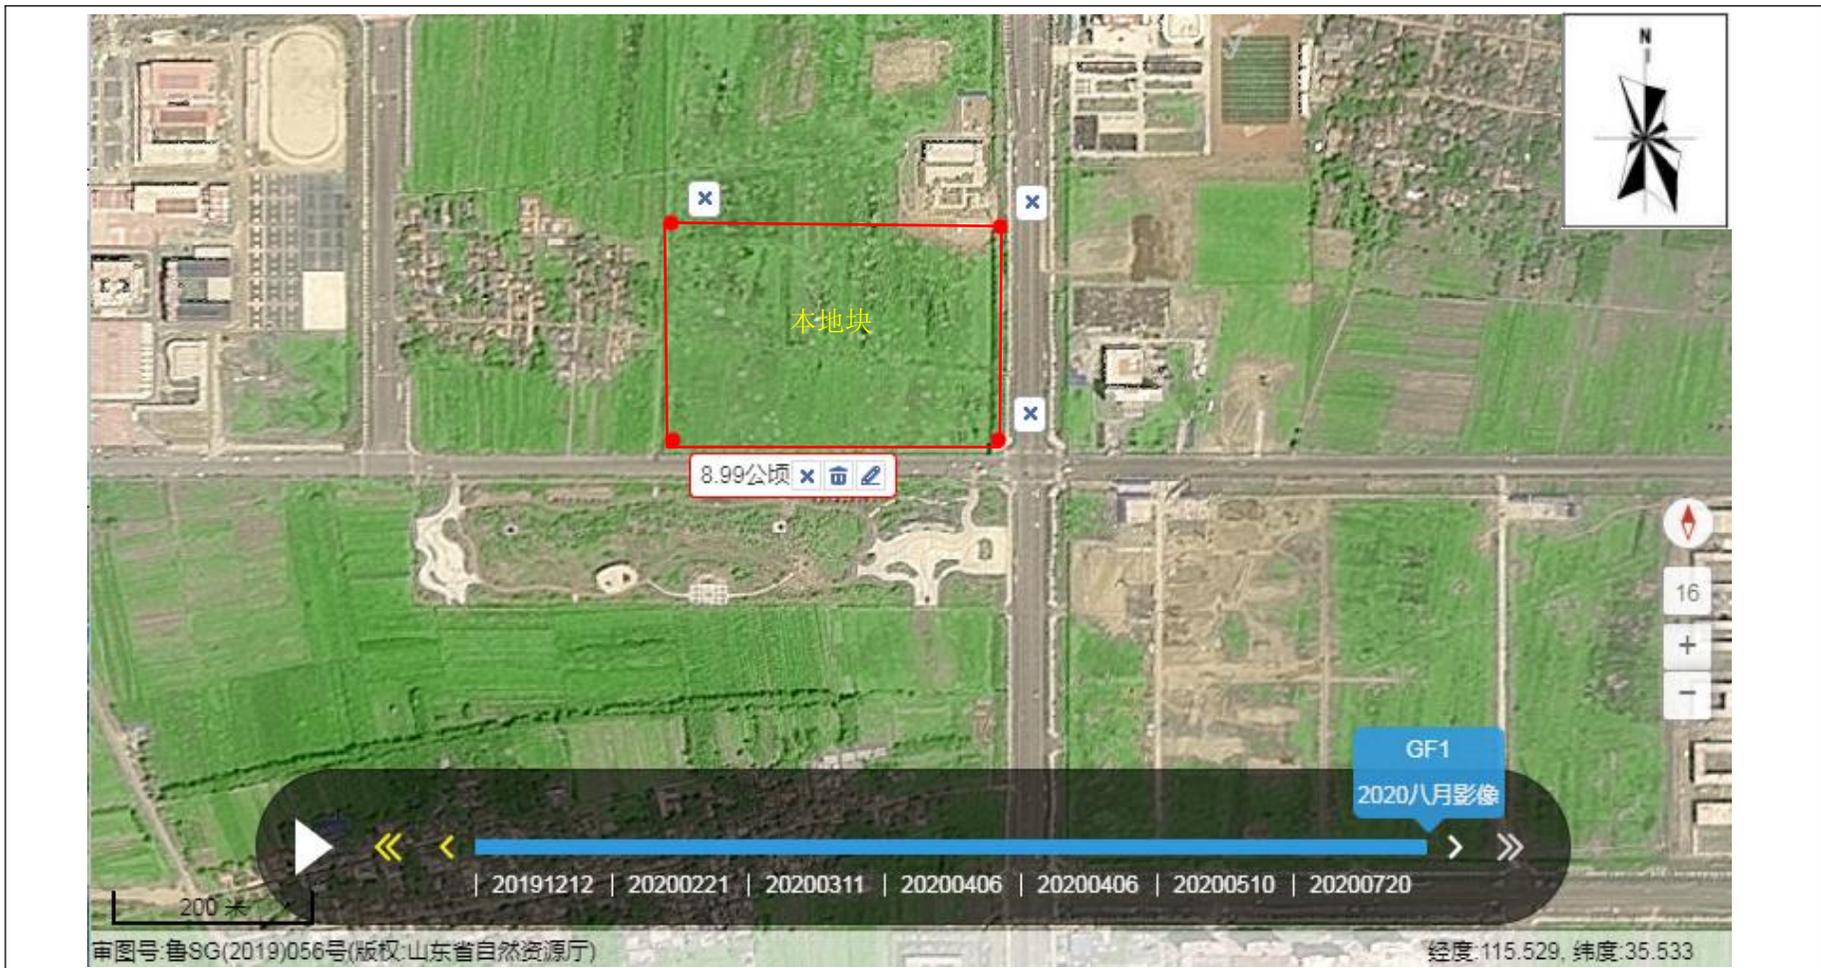
天地图·山东 影像（2020年8月）：与2018年历史影像对比，地块内未发生变化。

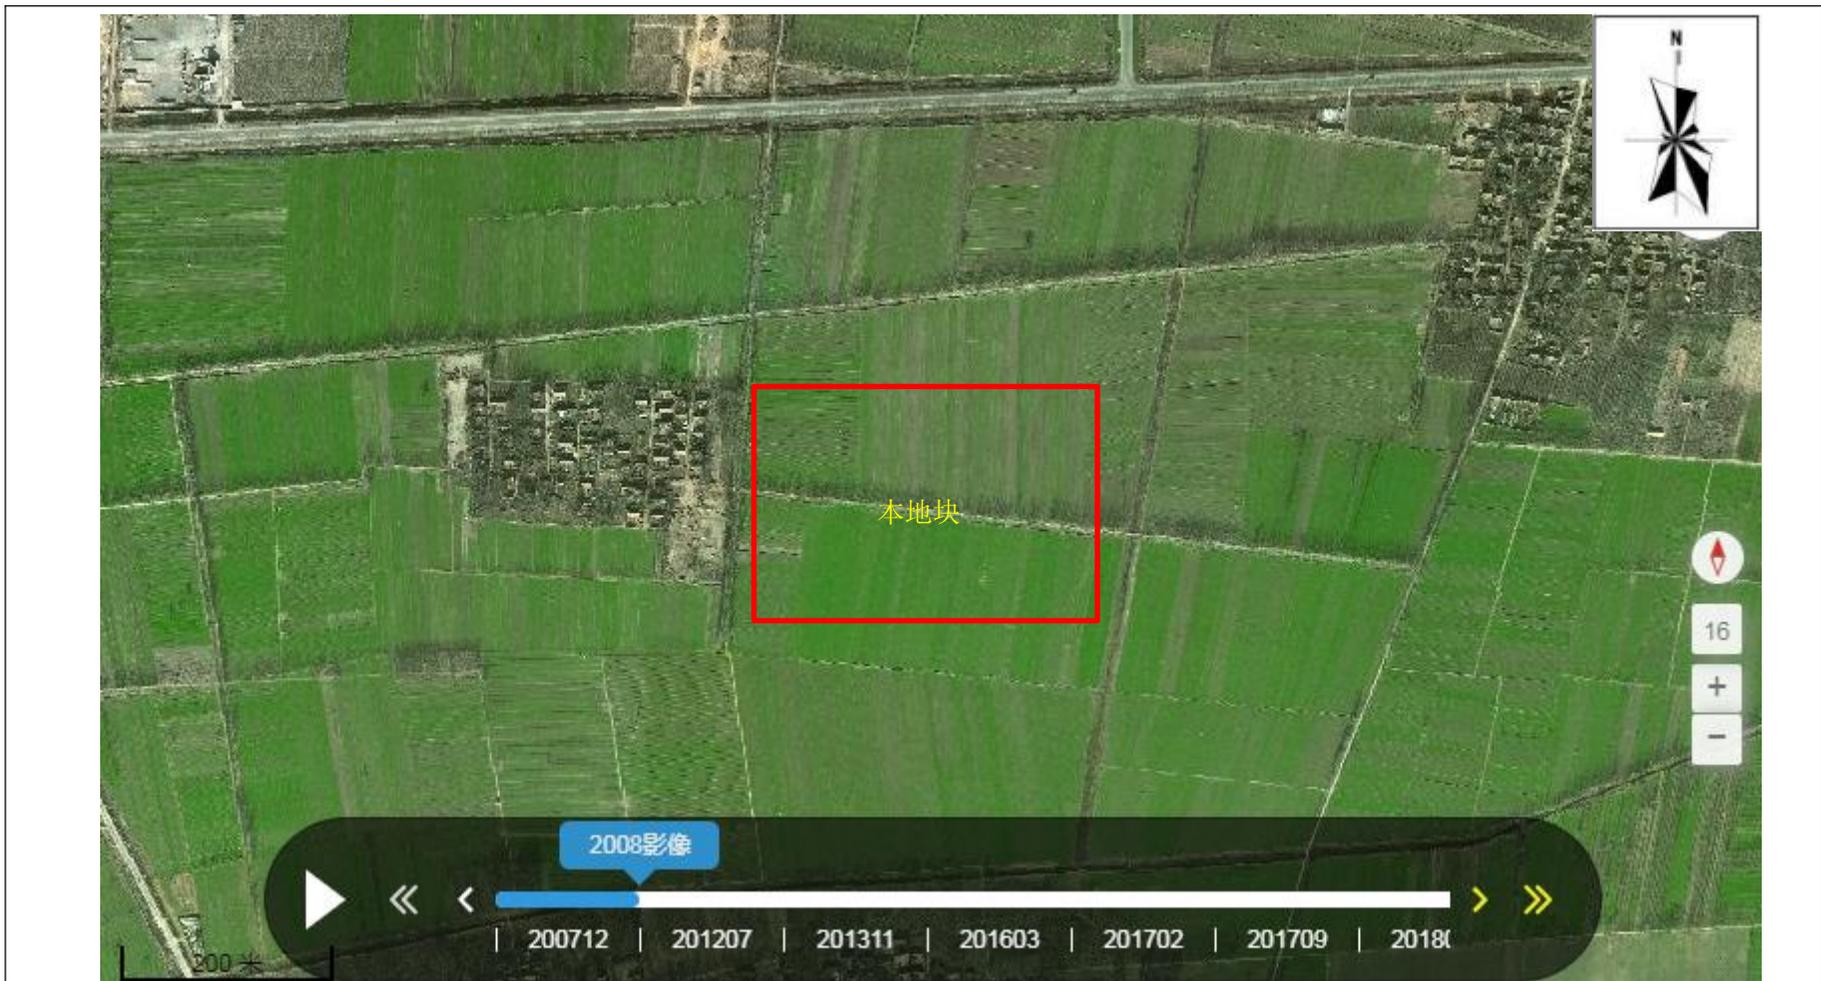
天地图·山东 影像（2008年）：由于卫星影像缺失，调查地块2008年之前地块内变化情况未获得实质性资料，根据人员访谈调查，2008年前一直农田，该地块种植作物主要为玉米。

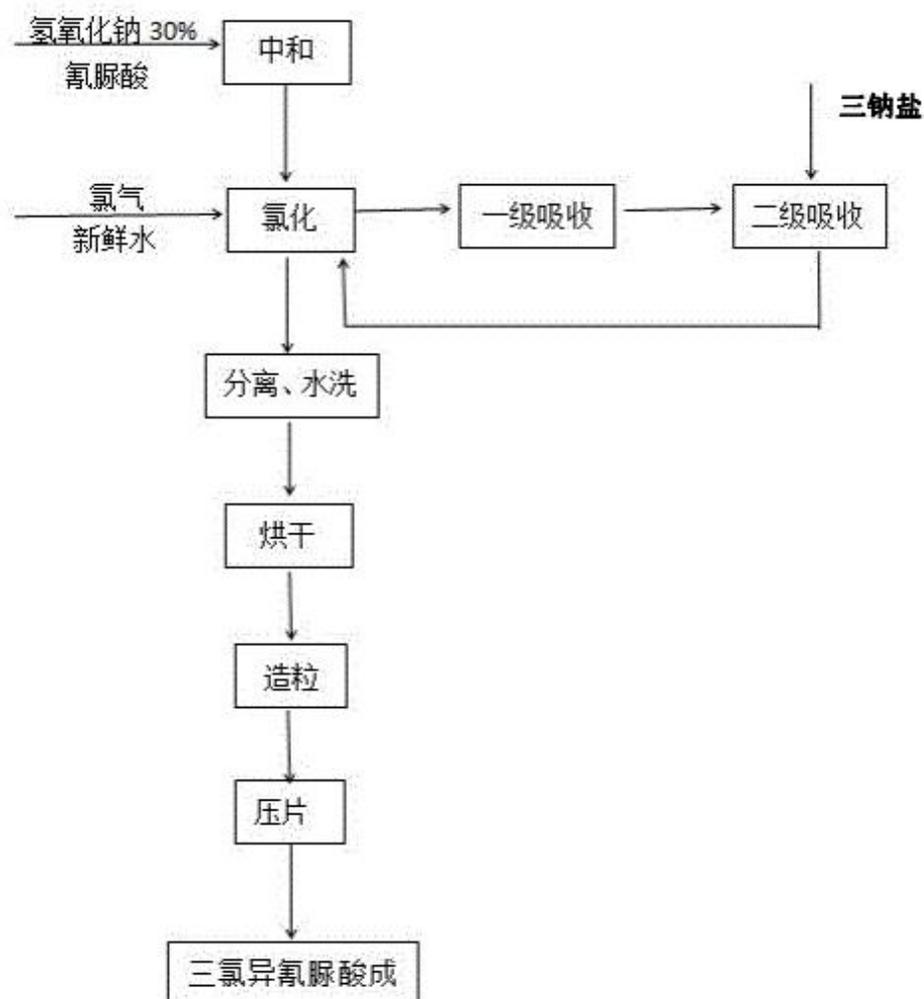
图 3.4-2 三氯异氰尿酸生产工艺流程及产污环节图

首先向三钠盐配置罐中打入工艺水，并计量加入30%液碱，加入氰脲酸，搅拌反应约30分钟后，通过压滤机后送入三钠盐贮罐供氯化反应使用。本工序关键控制点为三钠盐的过碱量和配料比（三钠盐过碱量范围在2.7-3.0）。

氯化开车前先启动系统给氯化罐降温，通过流量控制向氯化罐内通入液氯和三钠盐，控制氯化罐温度低于28℃，pH值在3.0-3.5之间。反应生成的悬浊液进入下一工段。该环节有过量的氯气，全部引入吸收塔（吸收效率99%）由三钠盐溶液进行二级逆流吸收，吸收液进入氯化罐参加反应，吸收尾气由25m高排气筒排放。该环节有氯气的无组织排放。

分离是将氯化反应产生的悬浊液进行离心分离。分离后湿品三氯异氰尿酸水分小于15%。产生的分离母液水含有三氯异氰尿酸和氯化钠全部送入污水处理区，向离心好的原料中加入新鲜水，洗掉其杂质。该环节产生的水洗废水主要含有三氯异氰尿酸和氯化钠，全部送入污水处理区。

把水洗好的湿品三氯异氰尿酸送入烘干机中，在烘干过程中启动气味吸收系统。烘干后的水分控制在小于0.5%。

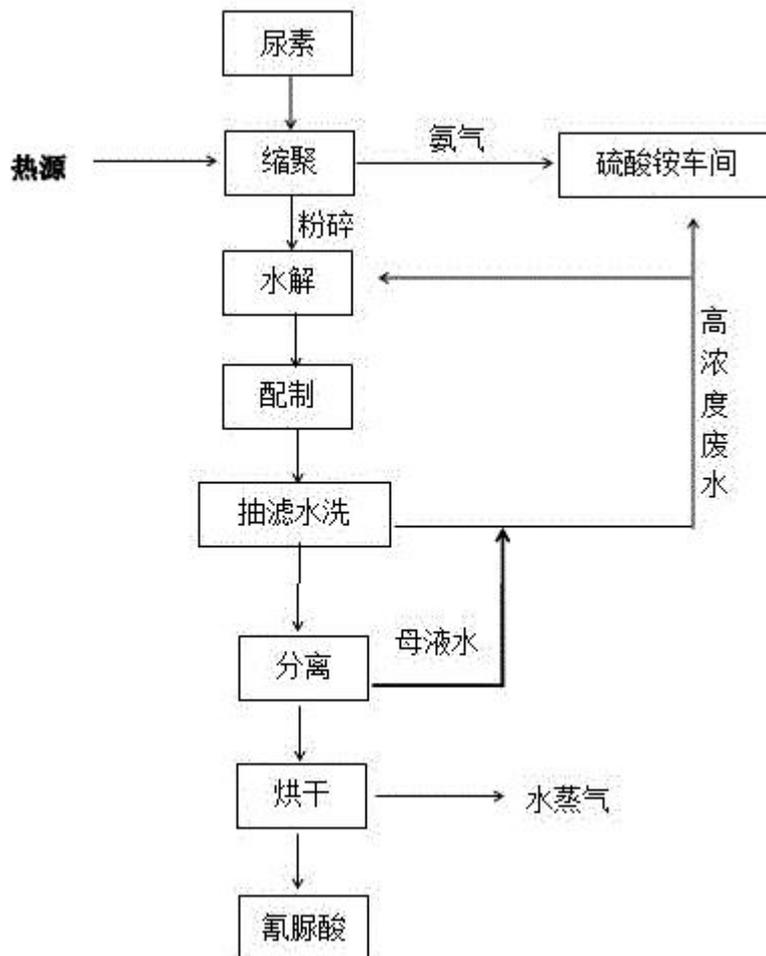
图 3.4-3 氰尿酸生产工艺流程及产污环节图

将尿素和氯化铵按比例加入瓷盆中，将瓷盆按上下层排放在小车上，使用聚合炉加热到一定温度（加热的同时，将加热装置产生的烟道气，引入到硫酸铵车间烘干工段进行余热利用），再用千斤顶将截入物料的小车顶入聚合炉内，同时炉出口处有已经反应好的物料小车出炉。新进炉的小车上的物料在炉内一定温度条件下，在炉内停留反应一定时间后出炉，产生的氨气则通过搜集输送到硫酸铵车间去生产硫酸铵。出炉后的物料即为氰脲酸粗品。

粗品经粉碎，将一定量的氰脲酸粗品、93%硫酸及氰脲酸生产产生的废硫酸水投入配料中搅拌均匀后，由泵送入水解反应釜中，同时通入蒸汽为釜内物料加热，温度达到 110℃-120℃，保温 8-12 小时，得反应完全后，料液降温到 60℃ 以下放入滤槽进行水洗。

洗毕进行抽滤，抽滤后送入离心机进行离心分离，经离心分离送入盘式烘干机烘干得产品氰脲酸。

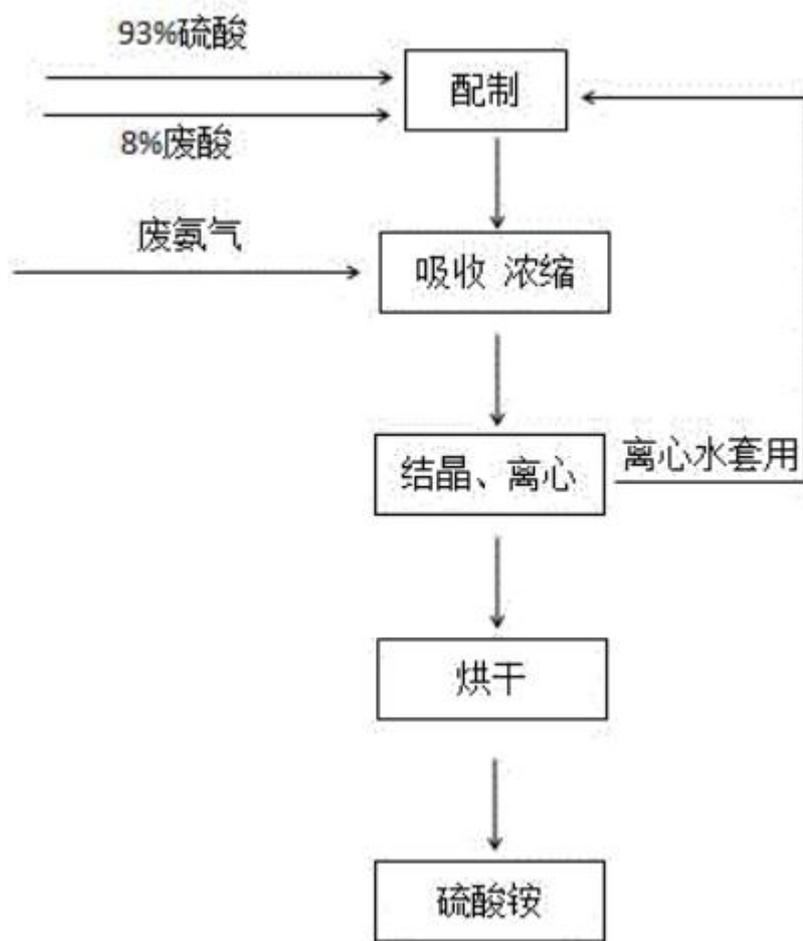
图 3.4-4 硫酸铵生产工艺流程及产污环节图

从氰脲酸装置来的含氨尾气从中央管进入饱和器上部喷淋吸收区，气体分为两股，沿饱和器内壁与除酸器外壁构成的空间流动，循环母液泵抽出饱和器底部结晶分级槽中的酸性硫酸铵母液，向外筒体间的环形空间喷洒，尾气与酸性母液直接接触，尾气中的氨与硫酸反应转变为硫酸铵，尾气通过喷淋区进入中心区内的除酸器，除去夹带的酸雾后，从中央气体出口管出来进入降温塔，与浓酸水泵来的浓酸水溶液逆流接触，出降温塔的尾气经风机排空。

从氰脲酸装置来的浓酸水进入浓酸水槽，再经浓酸水泵打入降温塔，吸收尾气中的氨后，由泵送入母液池，硫酸也加入母液池，混合母液由泵打入饱和器吸收氨生成硫酸铵，母液由硫酸铵母液泵送入蒸发工段。

的上部，硫酸铵母液沿换热管内壁流下与由一效蒸发器出来的一次蒸汽进行换热后流入二效蒸发器，蒸汽从二效蒸发器中分离出来，再经表面冷凝器冷凝为液体回收至锅炉使用，由硫酸铵溶液泵将浓缩后的溶液送至板式预热器进行加热，然后送至一效换热器的上部，与蒸汽进行换热后流入一效蒸发器，蒸汽从一效蒸发器中分离出来，由浓硫酸铵溶液泵将浓度缩至约 50%的硫酸铵溶液送往结晶器冷却结晶。

浓硫酸铵母液在结晶器中经冷却晶粒不断长大，经离心机分离出硫酸铵，晶体经转筒烘干机烘干后，包装作为产品送至仓库。离心机分离的硫酸铵母液送入母液池继续循环吸收。

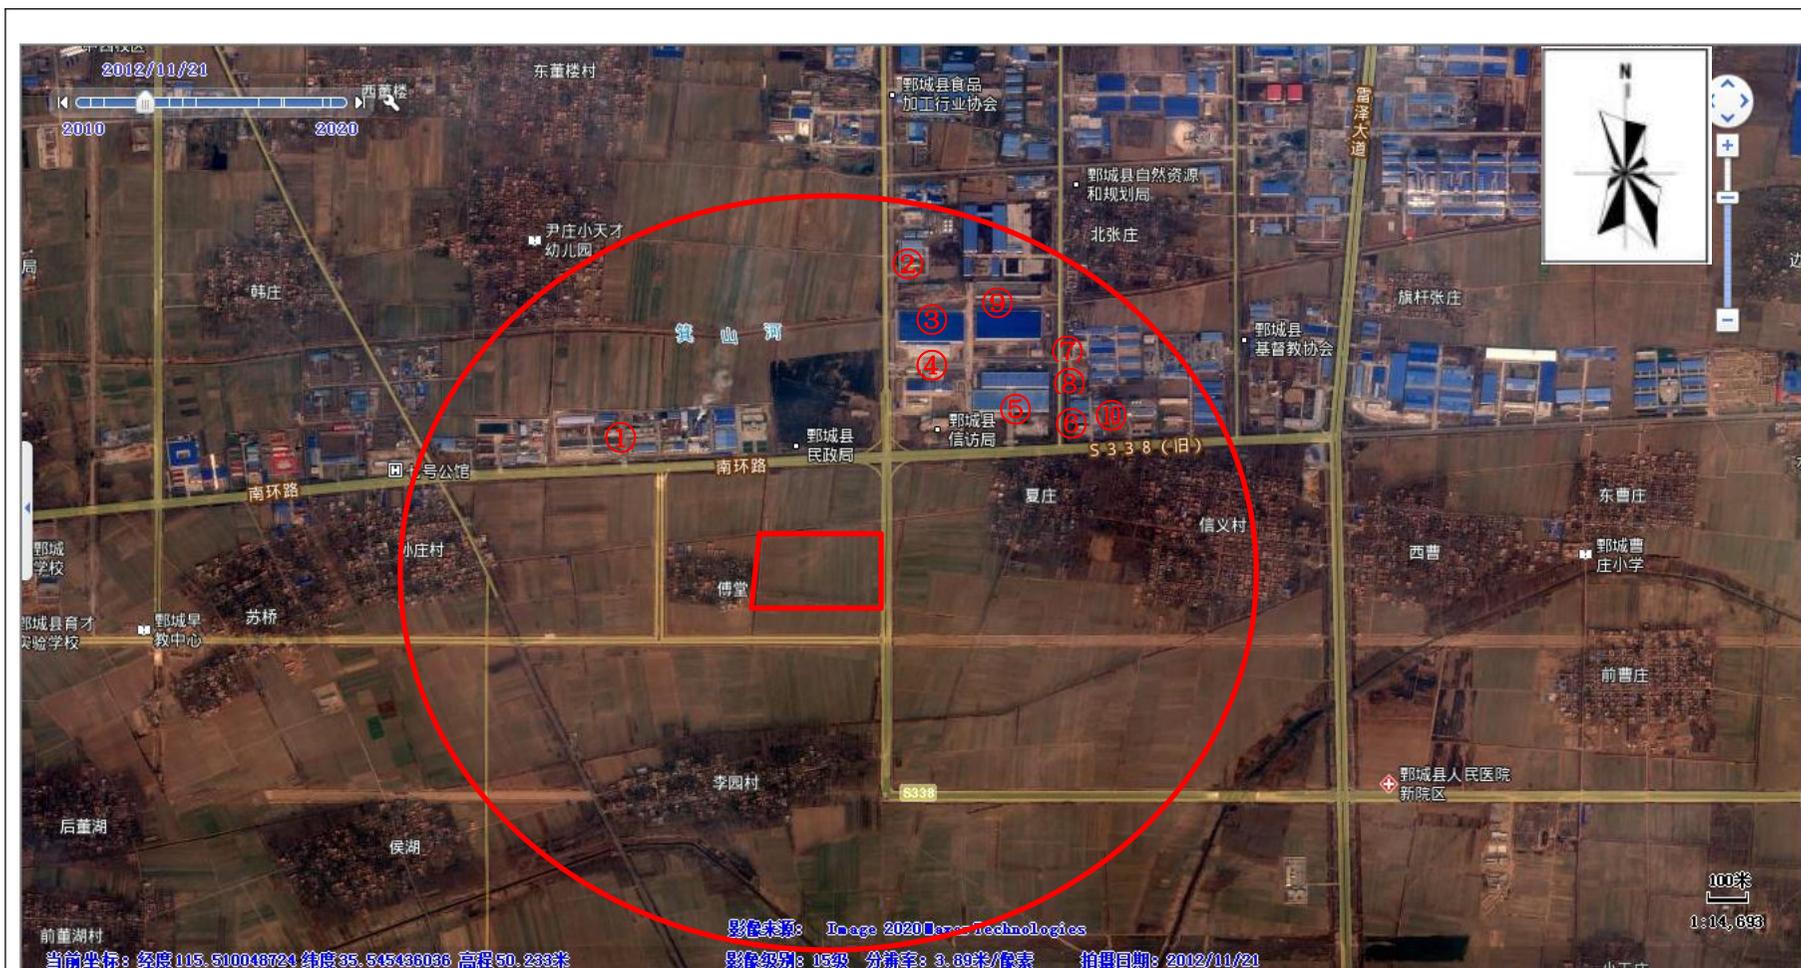
GoogleEarth-历史影像（2012年）：临近地块企业主要为①鄄城县康泰化工有限公司、②鄄城县华宇羽绒服饰有限公司、③菏泽市精诚化工公司、④鄄城民生食品有限公司。⑤山东慧泽机械制造有限公司、⑥鄄城希瑞斯发艺公司、⑦鄄城县华东教学仪器设备公司、⑧山东华威炉业公司、⑨鄄城县红旗威斯特专用车有限公司、⑩菏泽和美牧业公司。

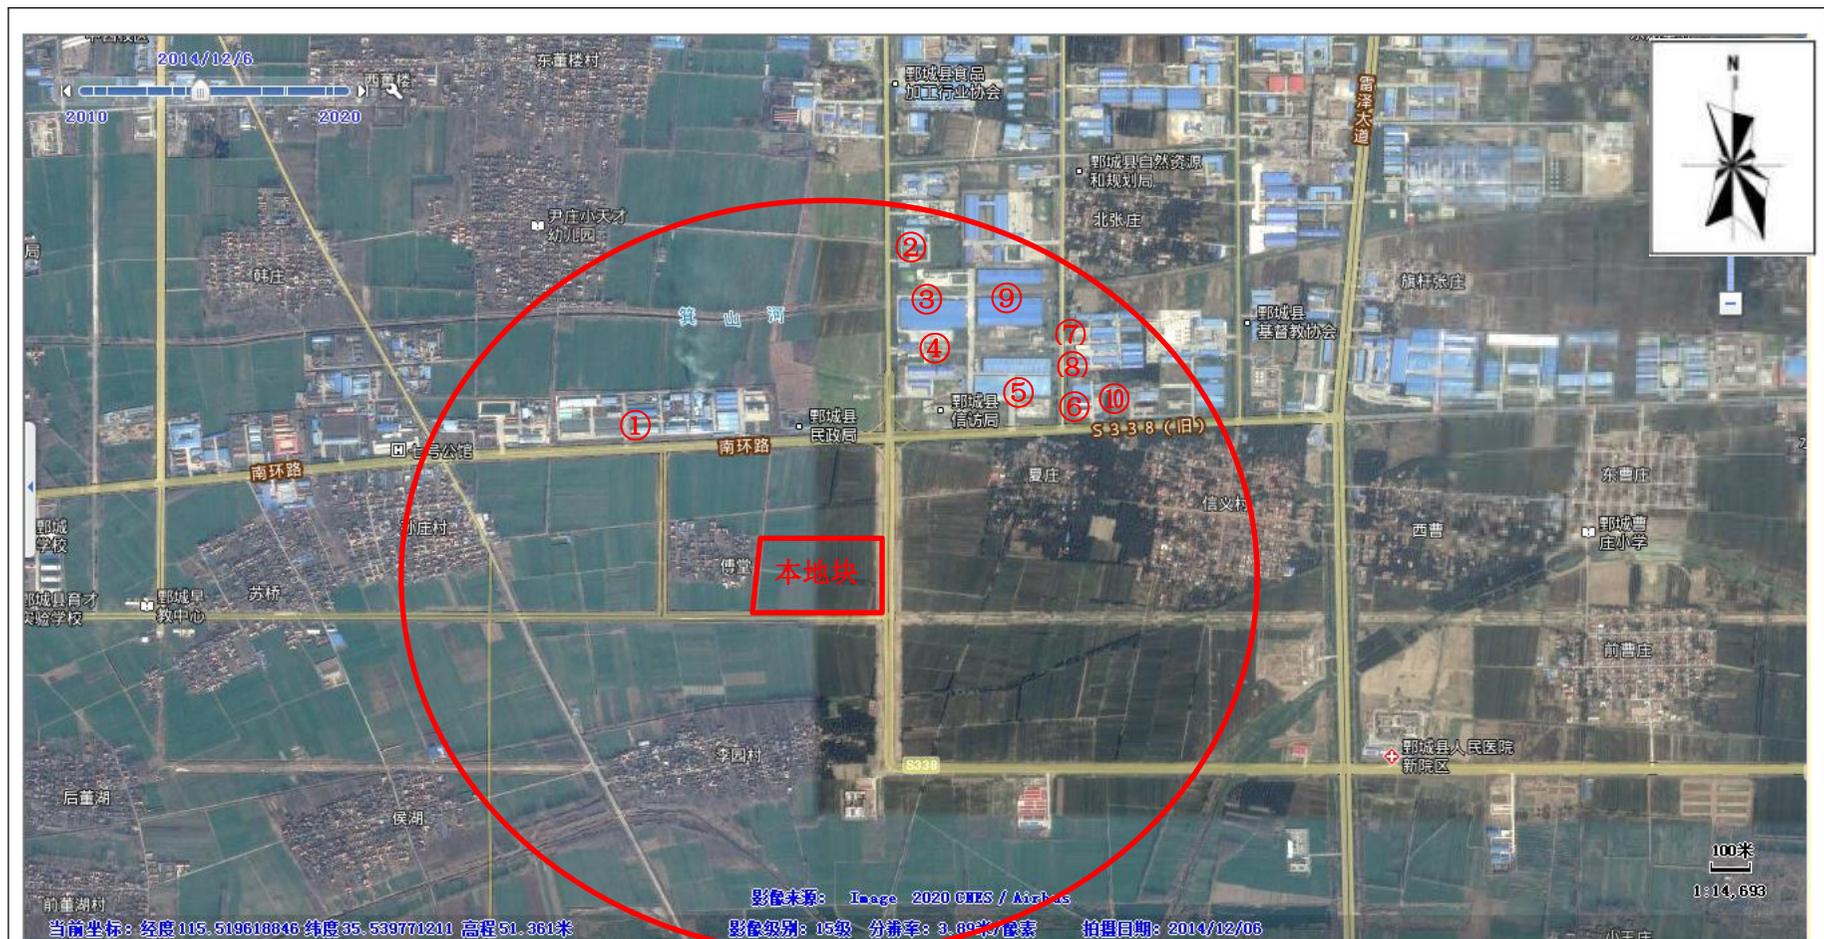
GoogleEarth-历史影像（2014年）：临近地块企业主要为①鄄城县康泰化工有限公司、②鄄城县华宇羽绒服服饰公司、③菏泽市精诚化工公司、④鄄城民生食品有限公司。⑤山东慧泽机械制造有限公司、⑥鄄城希瑞斯发艺公司、⑦鄄城县华东教学仪器设备公司、⑧山东华威炉业公司、⑨鄄城县红旗威斯特专用车有限公司、⑩菏泽和美牧业公司。

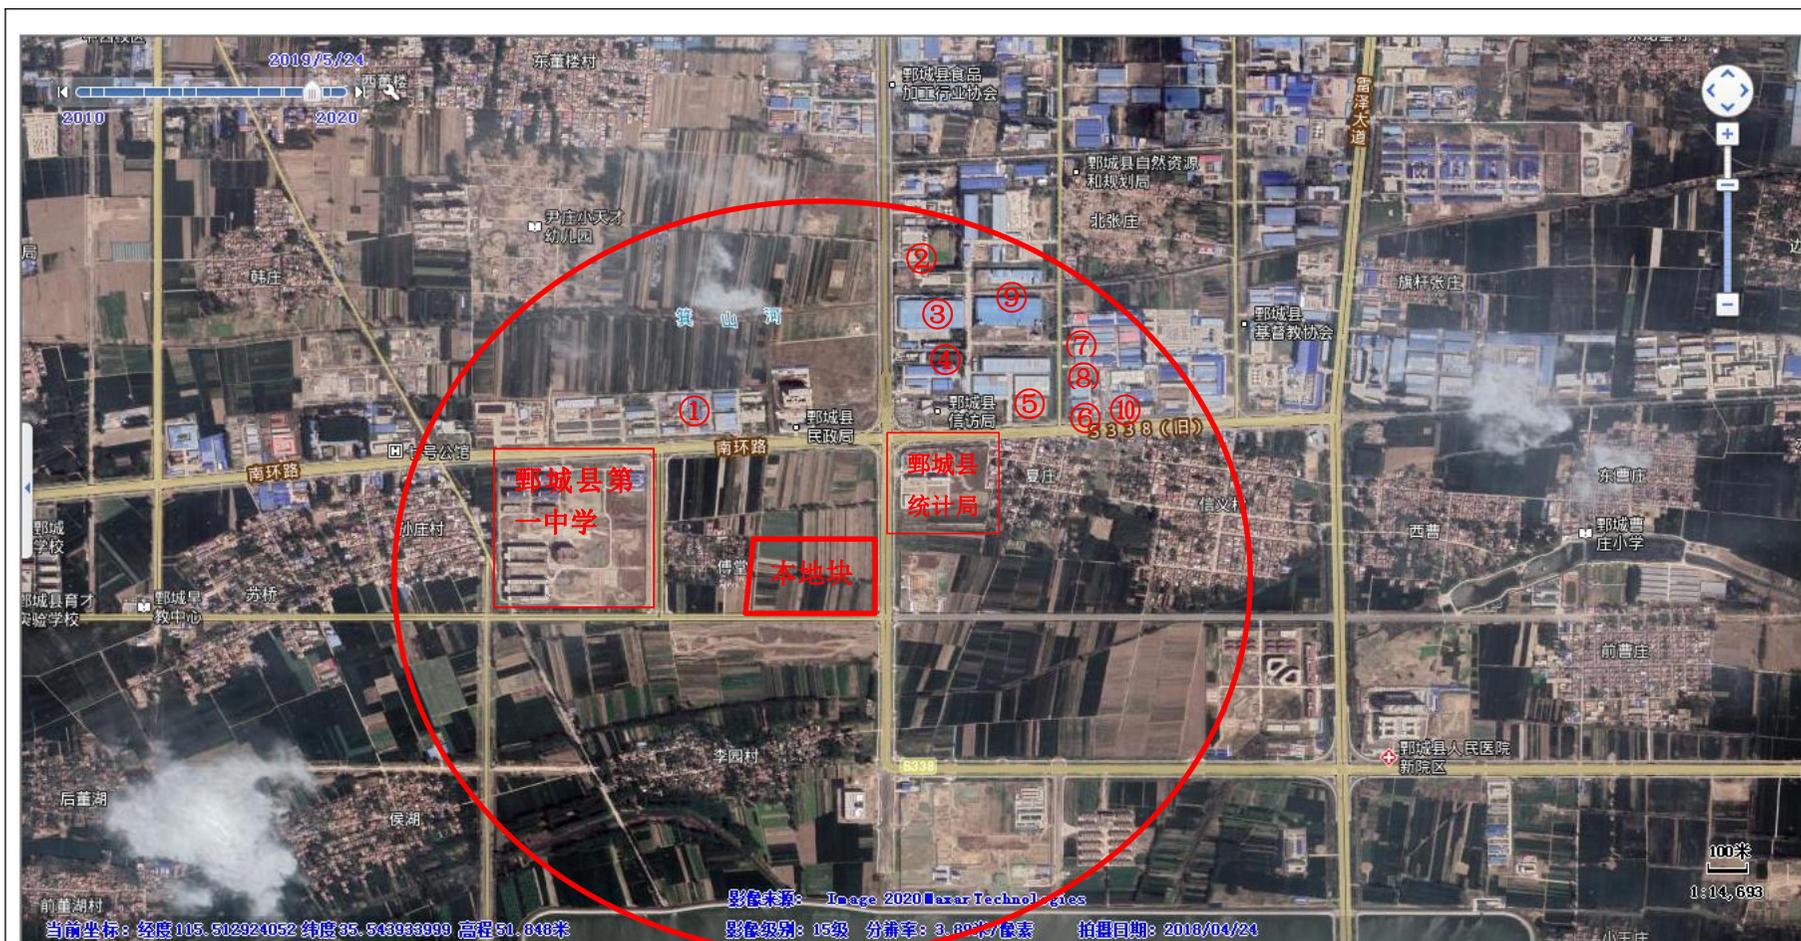
GoogleEarth-历史影像（2019年）：临近地块企业主要为①鄆城县康泰化工有限公司、②鄆城县华宇羽绒服饰公司、③菏泽市精诚化工公司、④鄆城民生食品有限公司。⑤山东慧泽机械制造有限公司、⑥鄆城希瑞斯发艺公司、⑦鄆城县华东教学仪器设备公司、⑧山东华威炉业公司、⑨鄆城县红旗威斯特专用车有限公司、⑩菏泽和美牧业公司：

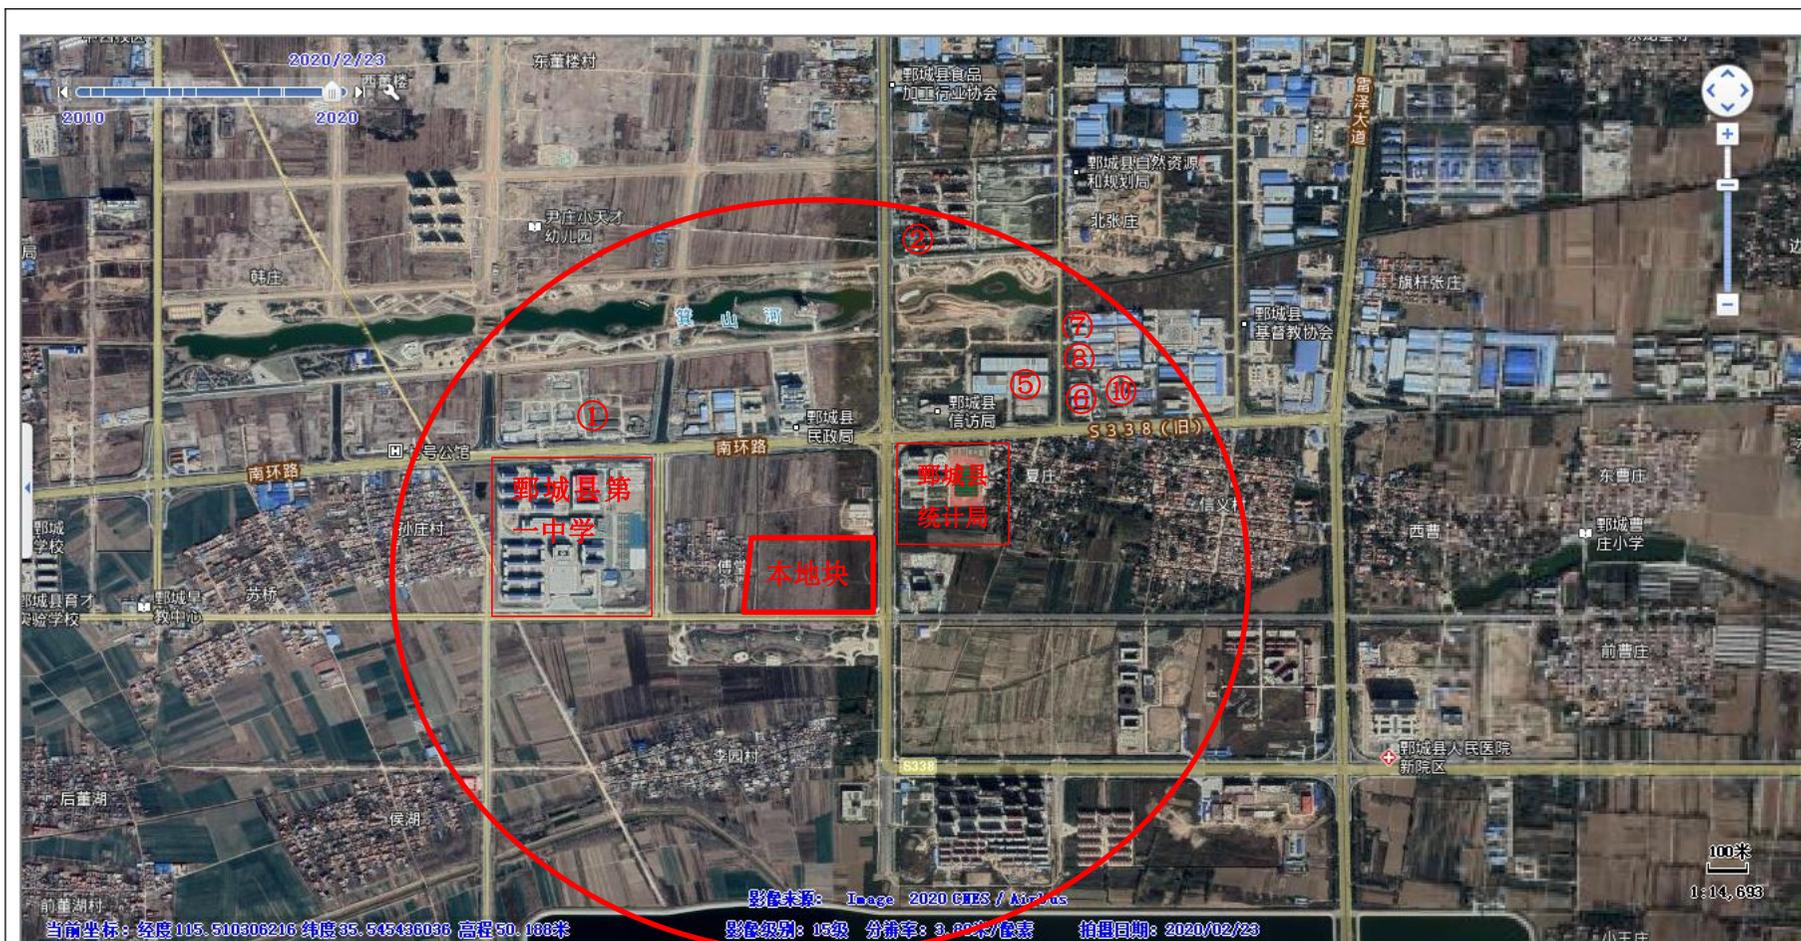
GoogleEarth-历史影像（2019年）：临近地块企业主要为①鄆城县康泰化工有限公司、⑤山东慧泽机械制造有限公司、⑥鄆城希瑞斯发艺公司、⑦鄆城县华东教学仪器设备公司、⑧山东华威炉业公司⑩菏泽和美牧业公司：

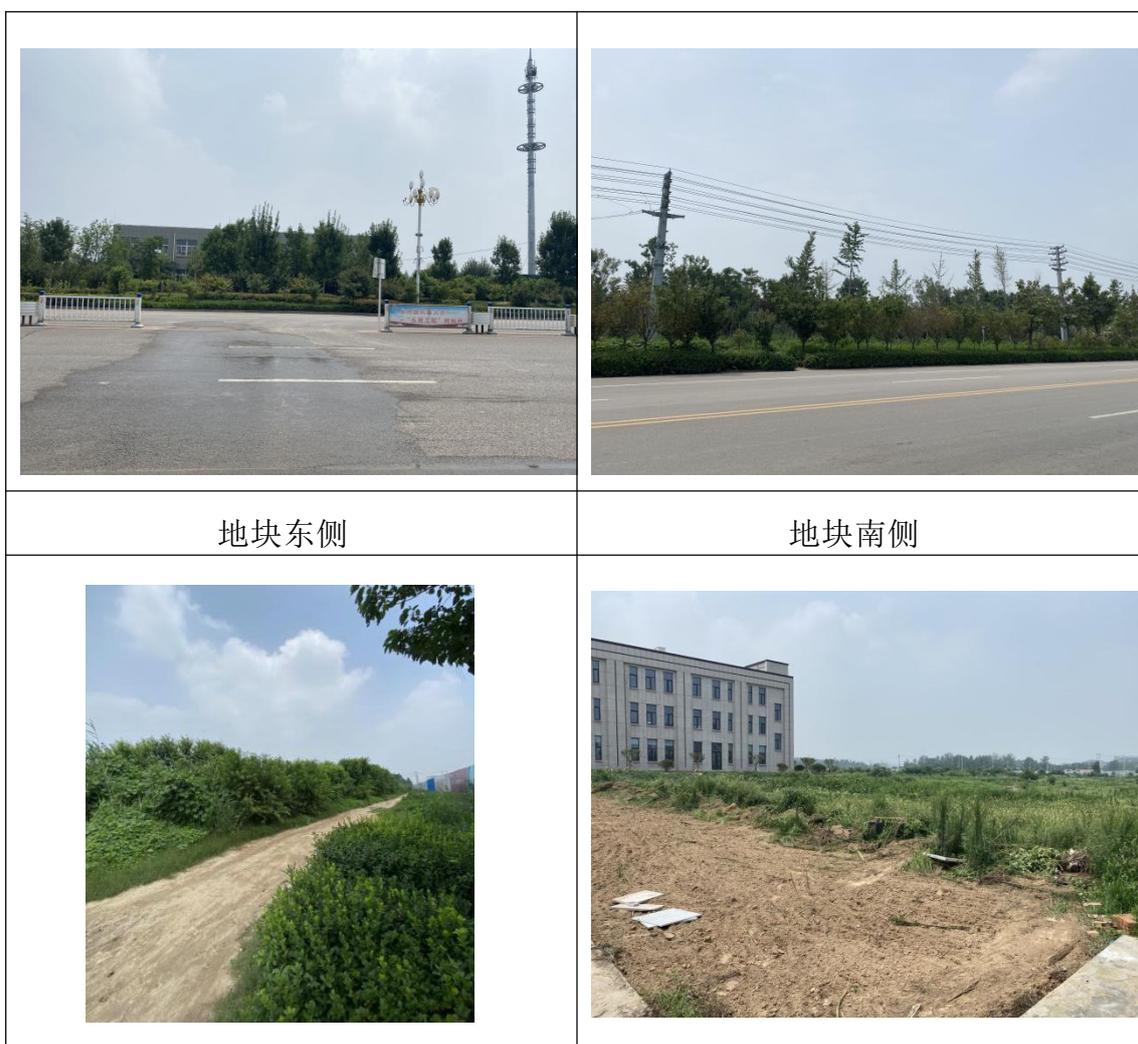
图 5.1-1 项目现场照片

接受委托后，我单位立即组织了现场踏勘，以期对本地块及周边使用历史及现状有一定的了解。根据现场踏勘结果，调查地块周边 500m 范围以农用地、住宅和公共设施用地为主。地块金山街北侧，泰山街南侧，陈王路西侧新征地域内。调查地块及周边现状照片如图 5.1-1。
