四川新乐雅陶瓷有限公司
抛光砖生产线技改项目
竣工环境保护验收监测报告表

建设单位：四川新乐雅陶瓷有限公司

编制单位：四川易测环境技术工程有限公司

2019年7月

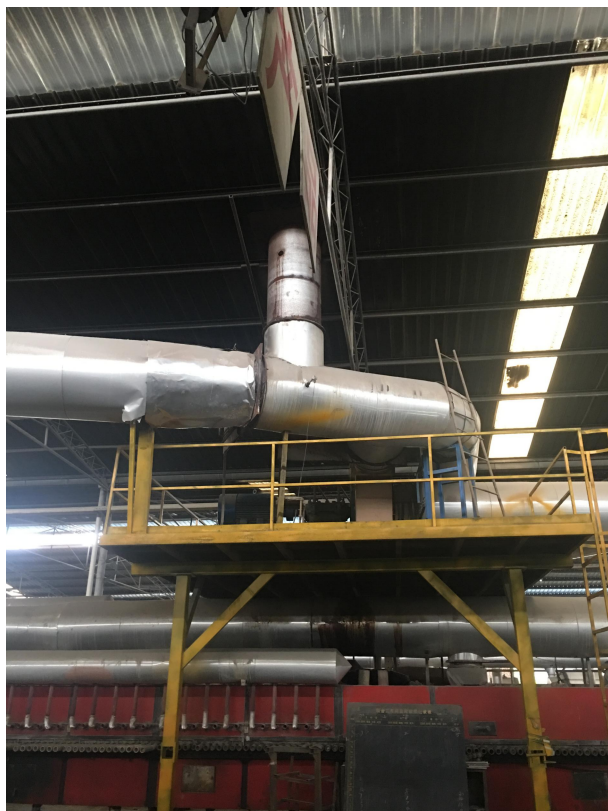
脱硫塔

本项目运营期废气主要为抛光砖辊道窑炉废气，本项目窑炉废气经过干燥喷雾脱硫塔以及布袋除尘处理之后由 36m 高的排气筒排放。本项目煤气站点火后，产生的煤气经过除尘后由管道直接输送到生产线窑炉中进行燃烧利用，因此本项目煤气站无废气产生。

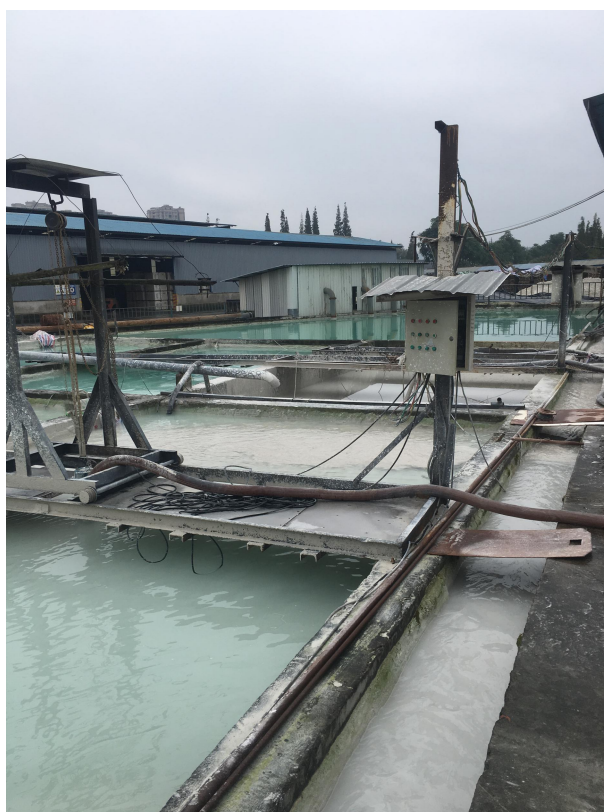
沉淀池

本项目废水主要为生产污水以及生活污水。本项目生产废水经过沉淀池处理后全部回用，不外排；生活污水经过化粪池处理后，排入市政污水管道，再排入城市污水处理厂进行后续处理。本项目煤气站冷却产生的含酚废水，由泵喷入煤气炉燃烧蓄热器中，汽化并通过火层来分解酚，把含酚水蒸气作为气化剂用掉，不污染水质，不外排。
