新型电力系统下 如何实现资产安全效益双提升

河南某20MWp分布式光伏电站技改案例

并网日期：2013年

容量：19760.8kWp

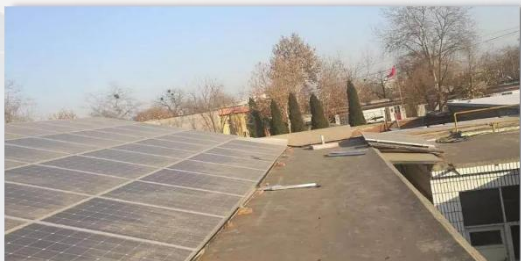
灰尘污染

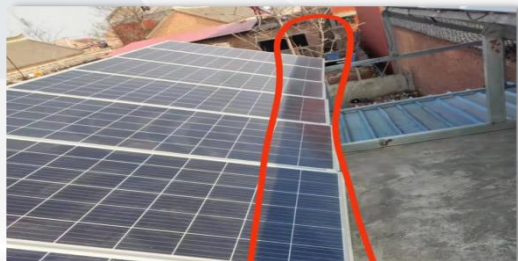
阴影遮挡

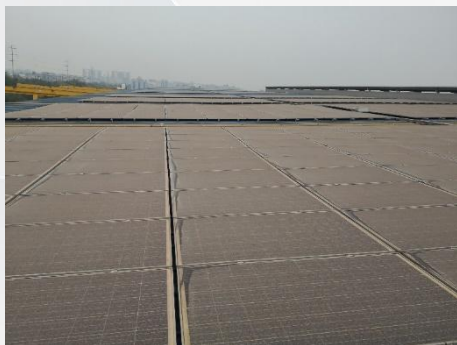
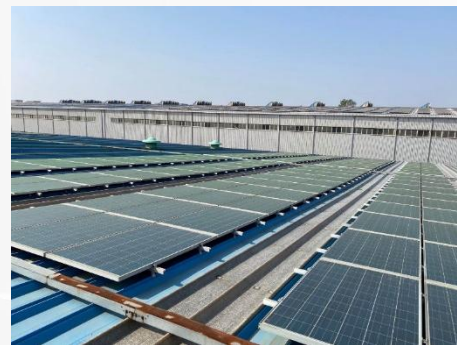
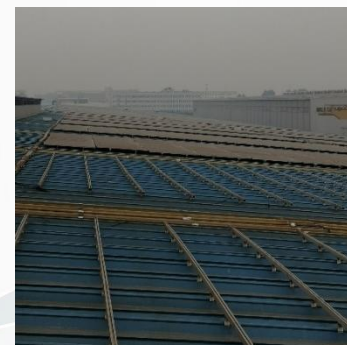
现场图片 (污染/设备)

铁锈、灰尘、油漆等污染/组件拆除

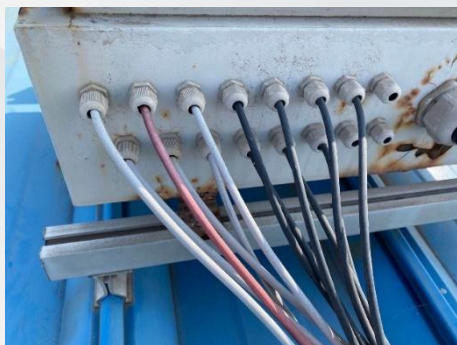
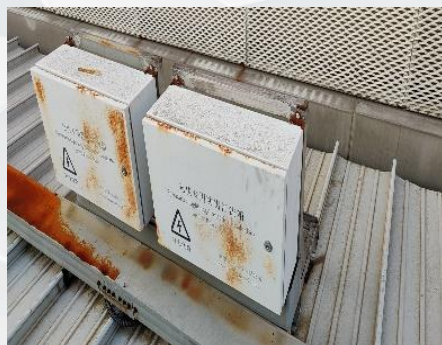
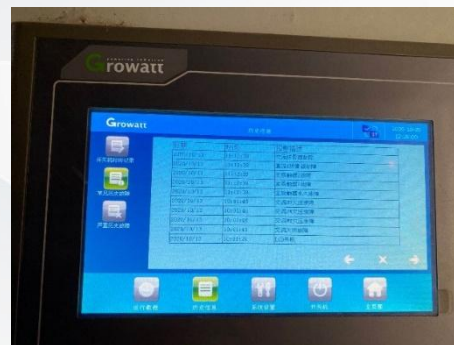
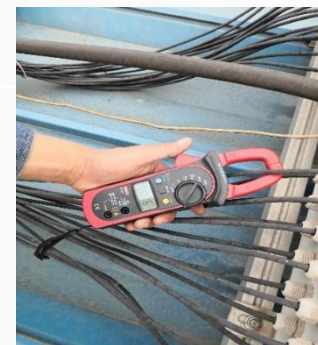
电缆老化、设备防护等级不足、逆变器故障、低/零电流组串

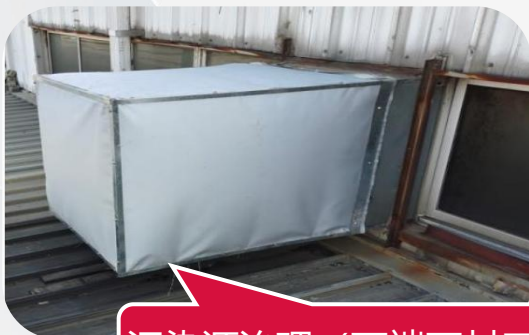
污染源治理（下端不封口）

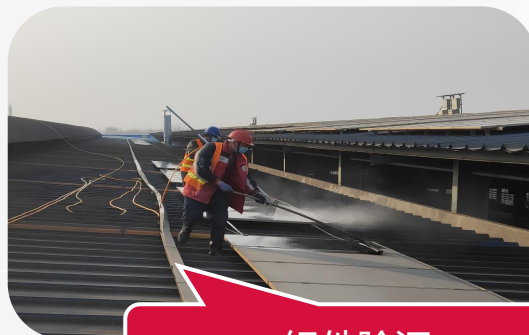
组件除污

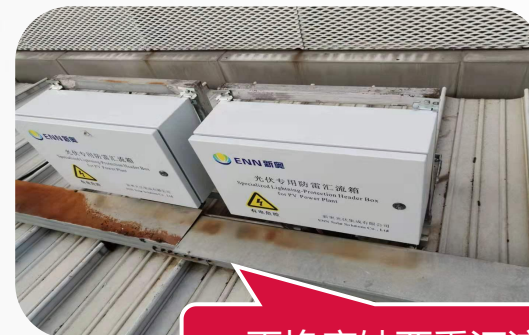
更换腐蚀严重汇流箱

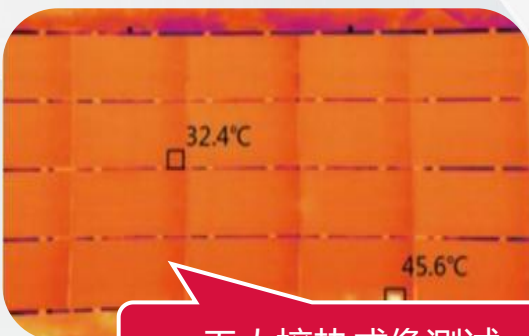
无人接热成像测试

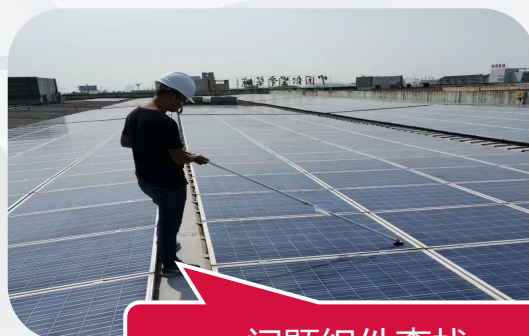
问题组件查找

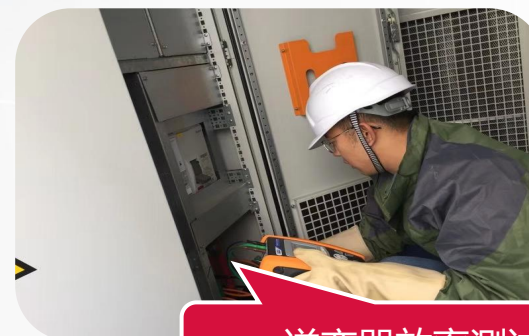
逆变器效率测试
