呼伦贝尔市金属回收有限责任公司牙克石报废汽车  
回收拆解点报废汽车回收拆解及物流交易平台项目

## 水土保持监测总结报告

建设单位：牙克石市兴安运达物流有限公司

监测单位：呼伦贝尔市源达水利咨询有限责任公司

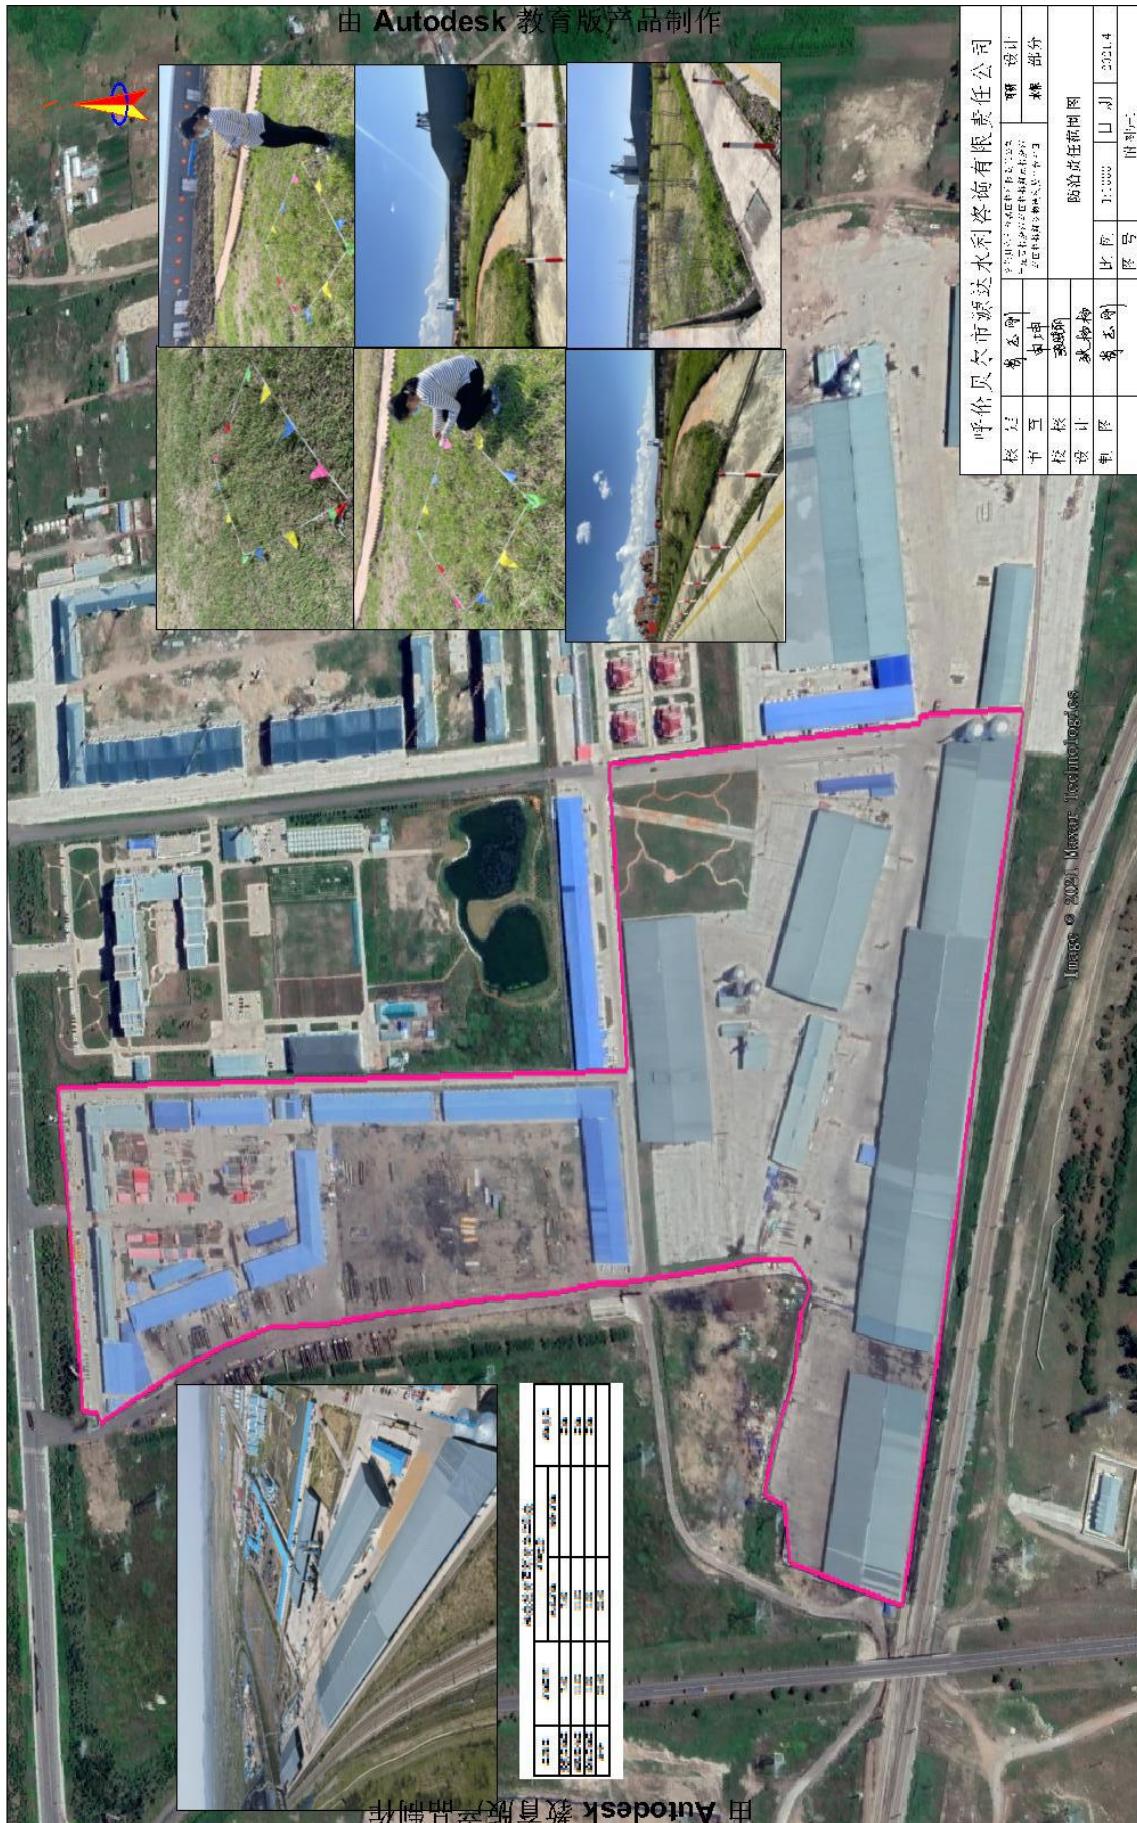
呼伦贝尔市金属回收有限责任公司牙克石报废汽车回收拆解点报废汽车回收拆解及物流交易平台项目防治责任范围图

本工程《呼伦贝尔市金属回收有限责任公司牙克石报废汽车回收拆解点报废汽车回收拆解及物流交易平台项目水土保持方案报告书》设计的水土流失防治责任范围为项目建设区，水土流失防治责任范围面积为  $20.48\text{hm}^2$ 。方案设计的水土流失防治责任范围详见表 3-1。

实际发生的水土流失防治责任范围根据项目建设过程中扰动地表动态变化确定，采取实际量测与水土保持方案报告书相结合的方法，对项目建设区域的占地进行计算。项目建设区实际发生的防治责任范围面积为  $20.48\text{hm}^2$ 。

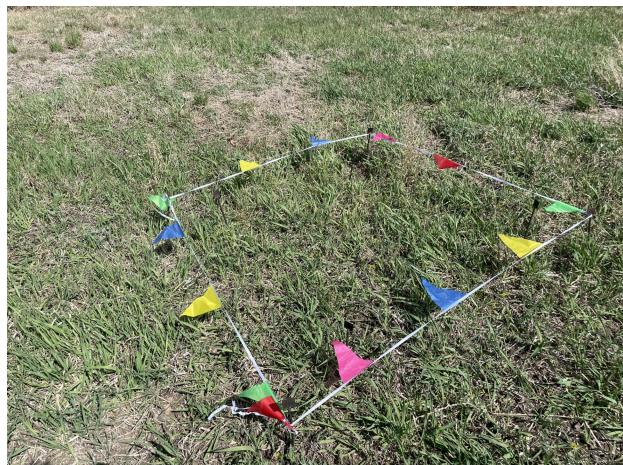
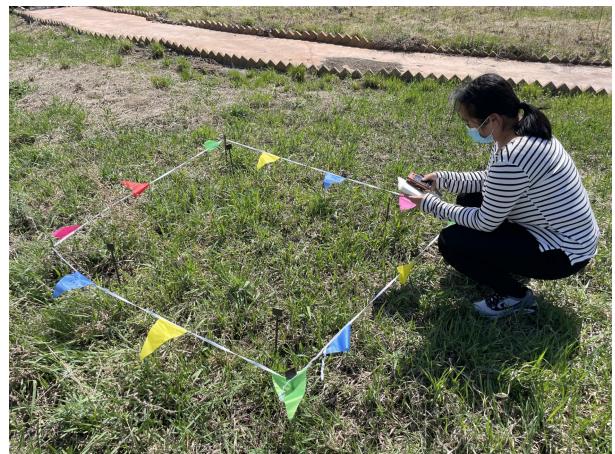
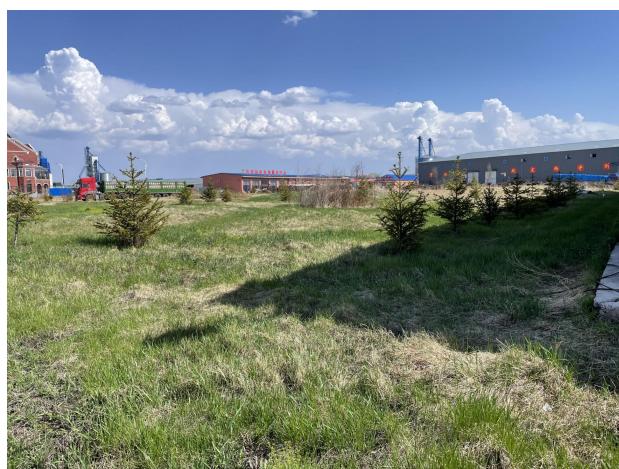
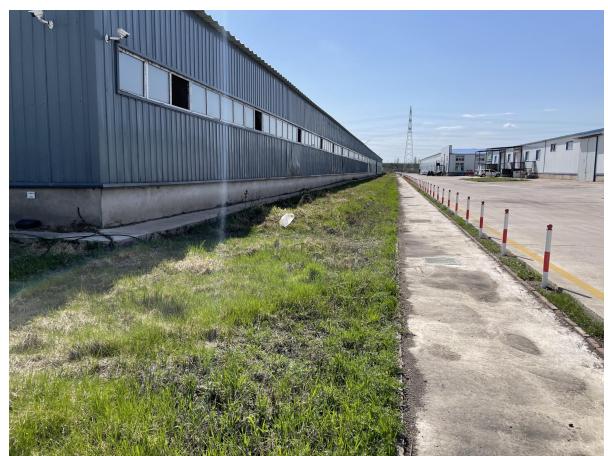
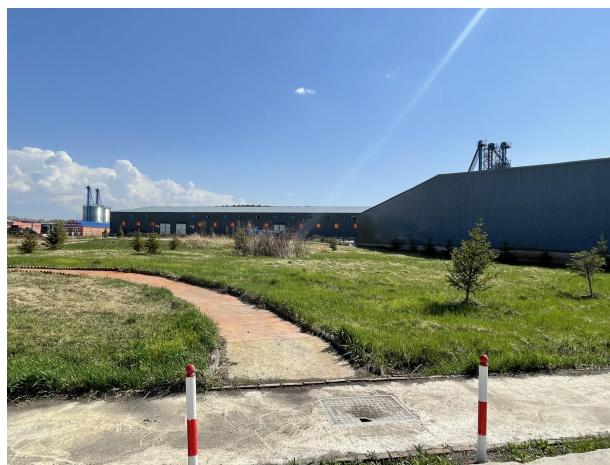
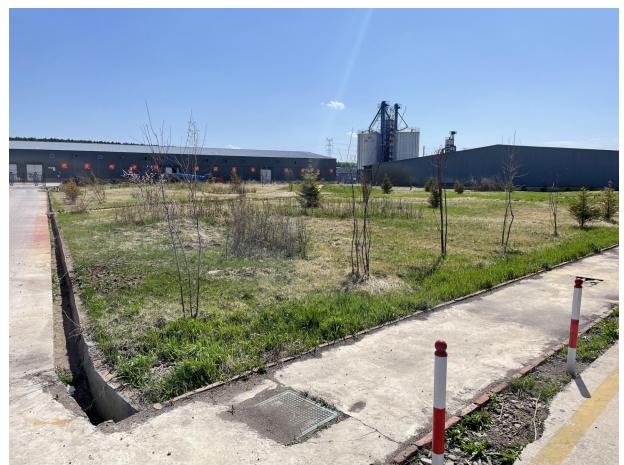
绿化影像

绿化用地区：施工结束后植树种草绿化，面积为 1.08hm<sup>2</sup>、栽植小云杉 78 株、早熟禾 1.08hm<sup>2</sup>。至设计水平年，方案新增或补充治理措施有：绿化用地区植被盖

度不足区域补充设计植草绿化，补植面积 0.05hm<sup>2</sup>、撒播早熟禾籽 5.50kg。

监测人员对防治区内实施的人工种草进行了盖度指标监测，按照确定的监测方法在各人工种花草区域内布设一定数量的样方，测定样方点处的盖度指标，各样方点测定值的算术平均值即为代表区域的盖度。监测结果表明，项目区实施的人工种草措施有苗面积率达合格标准，合格的种草地块草地盖度平均在 80%以上，草地盖度指标符合治理标准要求。

(1) 对植物措施不完整地块进行补种，后期管护是植物措施的关键，要根据植物生长期调配水量，加强植物措施的后期抚育管护工作，落实管理责任，使其正常运行，以保证绿化植物的生长，形成群体规模，提高防治效益。
