呼伦贝尔市盛唐建筑材料有限公司年产 120 万立方米  
商品混凝土搅拌站建设项目

# 水土保持监测总结报告

建设单位：呼伦贝尔市盛唐建筑材料有限公司

监测单位：呼伦贝尔市源达水利咨询有限责任公司

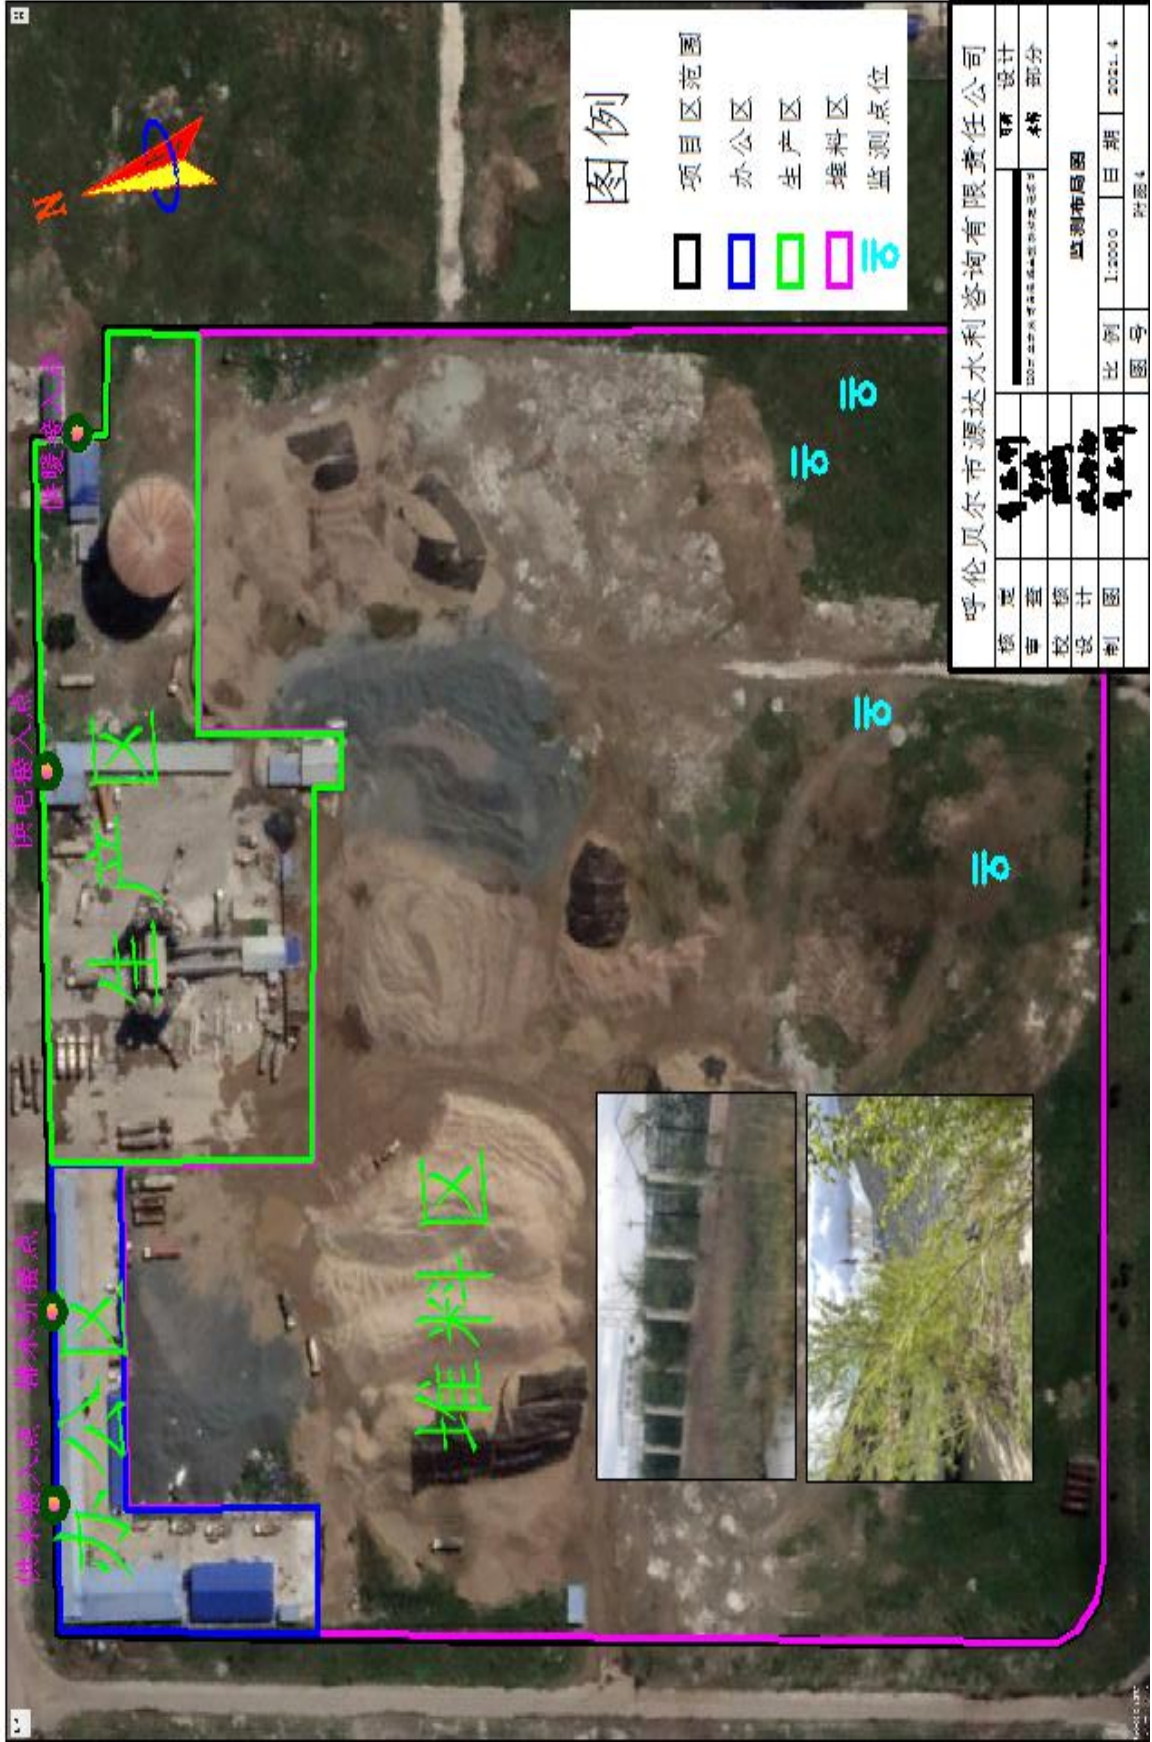
呼伦贝尔市盛唐建筑材料有限公司年产120万立方米商品混凝土搅拌站建设项目  
监测布局图

根据各防治区水土流失类型分析情况，结合确定的重点监测区域及相应的监测方法，布设水土流失调查监测点，风蚀及水蚀采用插钎监测点。本工程共布设监测点位4处，其中风蚀监测点2处，水蚀监测点2处。项目建设区水土流失地面定位监测点布设情况见表1-9，水土流失监测点总体布局见附图。

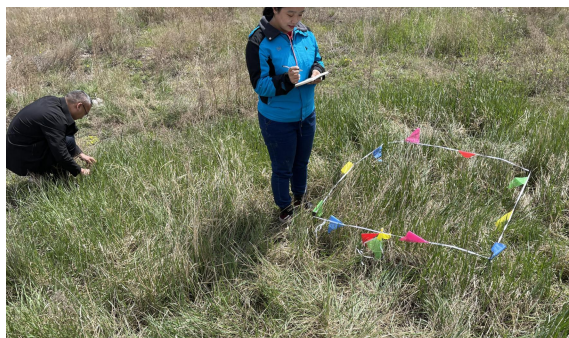
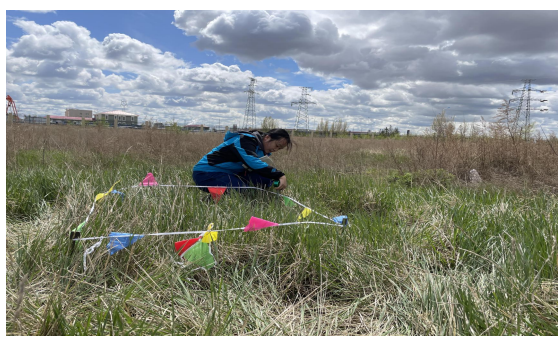
项目区绿化影像

为控制项目建设区的水土流失，改善区域生态环境状况，施工结束后，建设单位积极组织相关施工单位在各防治分区实施了水土保持综合治理。项目区完成取土场表土剥离、表土回覆、绿化。累计完成水土保持综合治理措施治理面积 2.97hm<sup>2</sup>，工程措施治理面积 7.71hm<sup>2</sup>，植物措施治理面积 2.97hm<sup>2</sup>，植被生长良好，表土临时苫盖 45390m<sup>2</sup>。

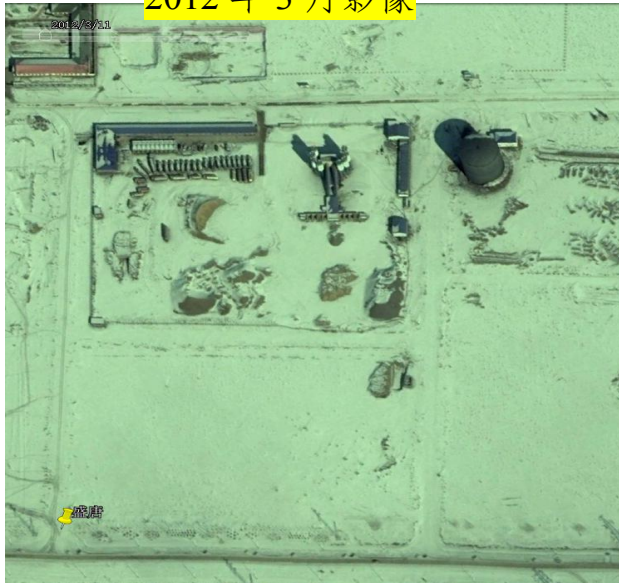
2012 年 3 月影像

项目开工卫片

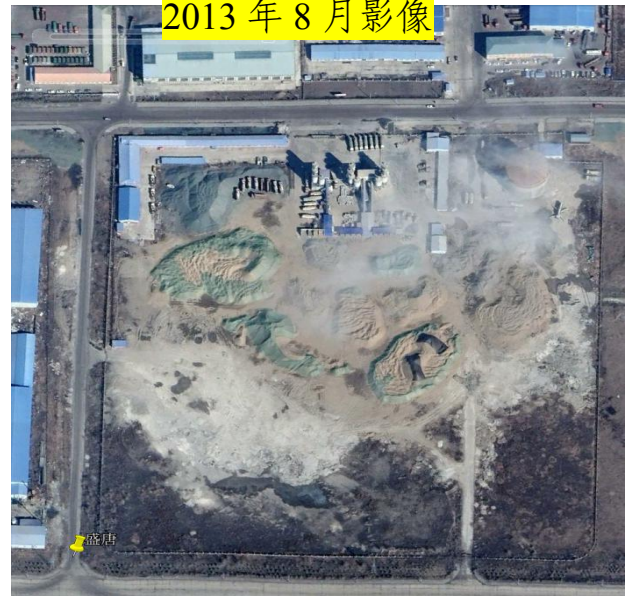
2013 年 8 月影像

项目完工卫片

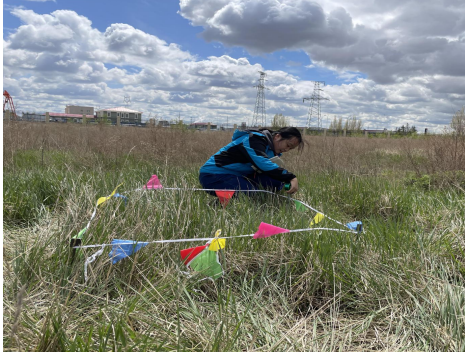
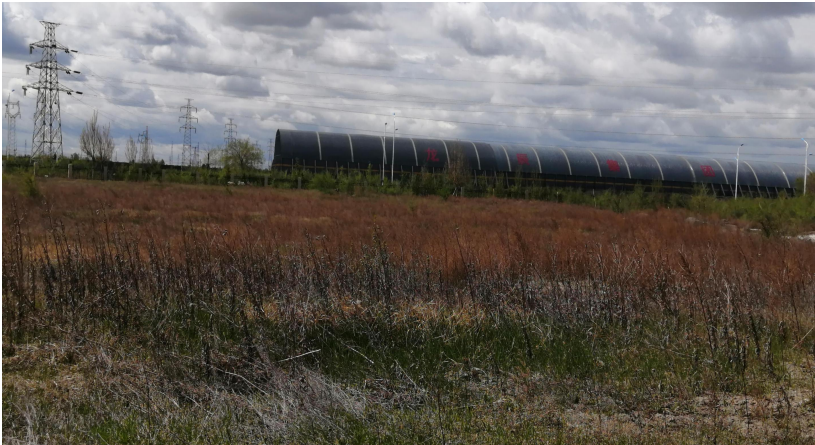
| <p>存在<br/>问题<br/>与<br/>建<br/>议</p> | <p><b>监测工作开展：</b></p> <p>2021 开展第二季度我单位根据呼伦贝尔市盛唐建筑材料有限公司年产 120 万立方米商品混凝土搅拌站建设项目监测实施方案，由于项目未生产，以卫片监测为主。调取项目区卫片对各防治区水土流失状况、水土保持设施工程量、水土流失因子、水土流失量进行了调查与监测。</p> <div data-bbox="408 378 869 732"></div> <p>地表监测</p> <div data-bbox="879 378 1345 732"></div> <p>地表监测</p> <div data-bbox="442 853 1260 1296"></div> <p>现场监测发现问题及建议</p> <div data-bbox="442 1352 1272 1814"></div> <p>厂区绿化情况</p> |
