牙克石龙北水泥有限公司建设 80 万吨/年水泥粉磨生产线

水土保持监测总结报告

监测单位：呼伦贝尔市源达水利咨询有限责任公司

2021 年 4 月

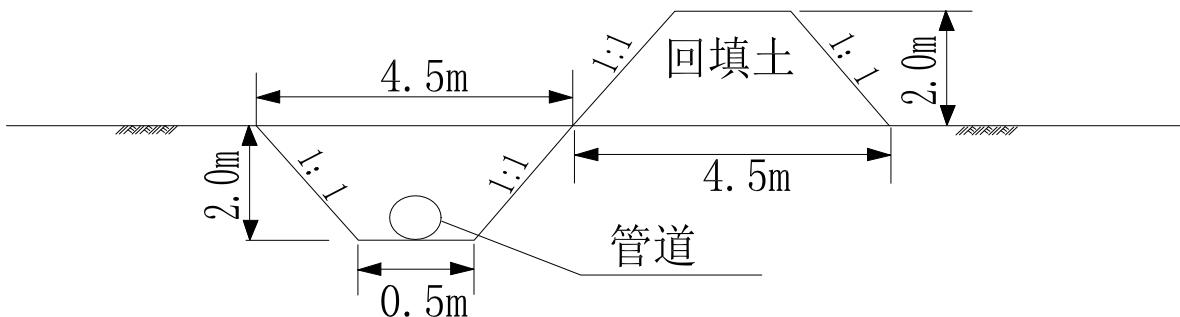
图 1-1 管道、线缆地埋开挖断面图

项目用电引自城市供电网络 10kV 供电线路，已有城镇供电线路在成品库北侧东西向横穿而过，直接引入到变压器，为保证二级用电负荷的用电需要，设置一套柴油发电机组，设备容量为 200kW。根据项目生产需求，引接给水及排水管道 480m，开挖深度 2.0m（电缆 0.80m），现状迹地硬化。管道及线缆地理施工，施工结束迹地硬化，占地面积纳入到厂区，不再单独计算征占地。详见表 1-2。

类别		长度 (m)	管径 (mm)	埋深 (m)	开挖边坡比
管道 系统	室外给水管道	220	DN200	2.0	1:1
	室外排水管道	260	DN300	2.0	1:1
合计		480

管道地埋断面图
