宜昌高新区生物产业园柏临河路与土门路交会处
西北侧地块

土壤污染状况初步调查报告

编制单位：湖北九泰安全环保技术有限公司

编制时间：二零二三年十一月

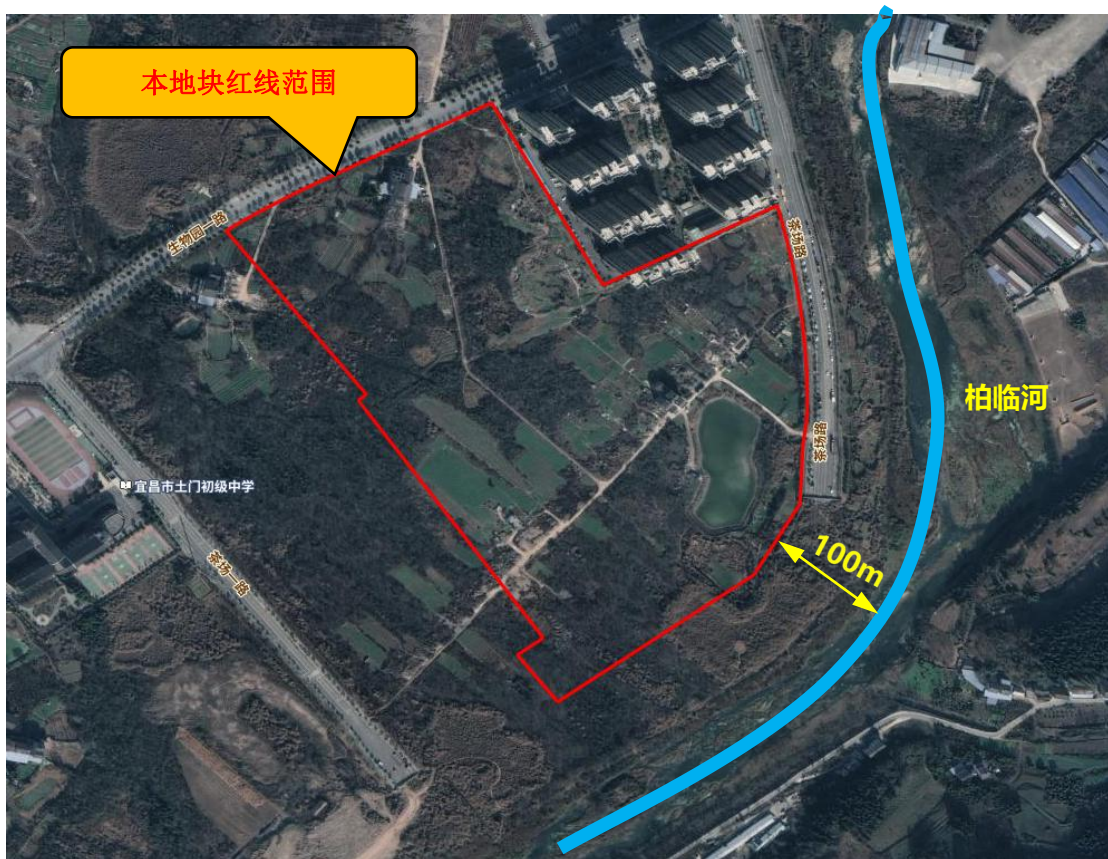
图 3.1-1 地块周边地表水分布图

调查地块东南侧100m为柏临河。柏临河是长江左岸的一级支流，发源于夷陵区黄花的白岩槽，流经柏家坪、宋家嘴、龙泉、土门至宜昌市临江溪注入长江。全长55.7公里，流域面积480.1平方公里，多年平均径流量2.4亿立方米。其主要支流情况如下：杨树河发源于官庄，流经仓屋榜、跑马岗至水府庙汇入柏临河，全长25公里，流域面积41平方公里，年平均径流量0.3亿立方米。

地块西南方向约7km为长江，长江宜昌段水量丰富，多年平均流量14300m³/s，丰水期最大流量70800m³/s，枯水期最小流量3300m³/s；年平均径流量4529亿m³，多年平均水位44.28m；平均含砂量1.197kg/m³；年均输砂量5.26亿吨。三峡工程兴建后，宜昌站多年平均流量将有所变化，但有关文献报道，正常水库调度运行方式下，水位变化幅度不大，且均在天然平均流量变化范围之内。

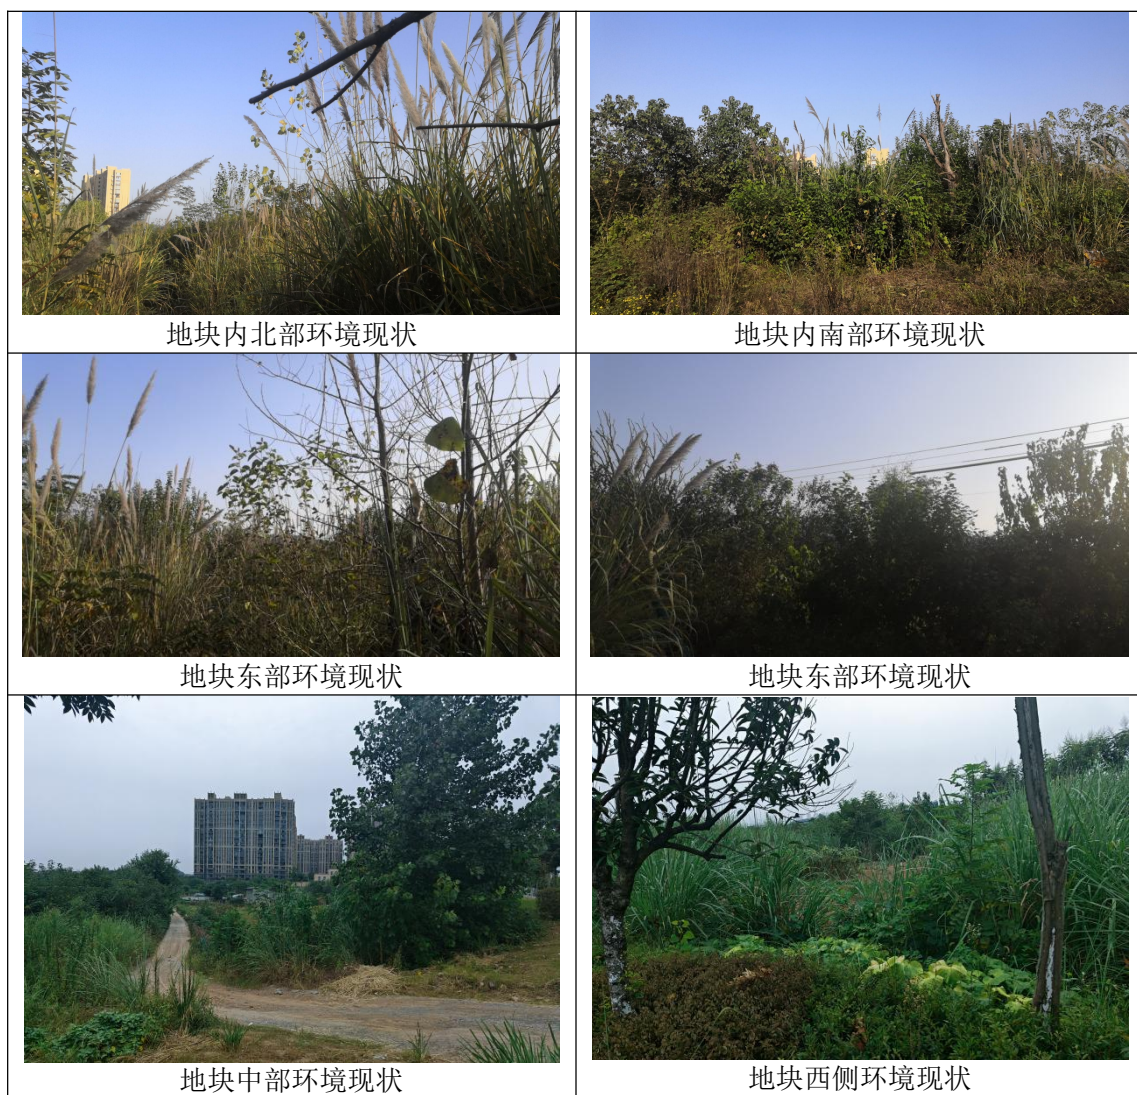
图 3.3-1 调查地块现状

地块内目前无明显建筑，遍地生长了禾本单子叶植被杂草，地块东侧靠近公路区域有水塘主要用于蓄水灌溉农田，地块内无其他地表水体，无管线、罐体、固体垃圾堆放点。地块整体环境良好，基本为自然原生态。

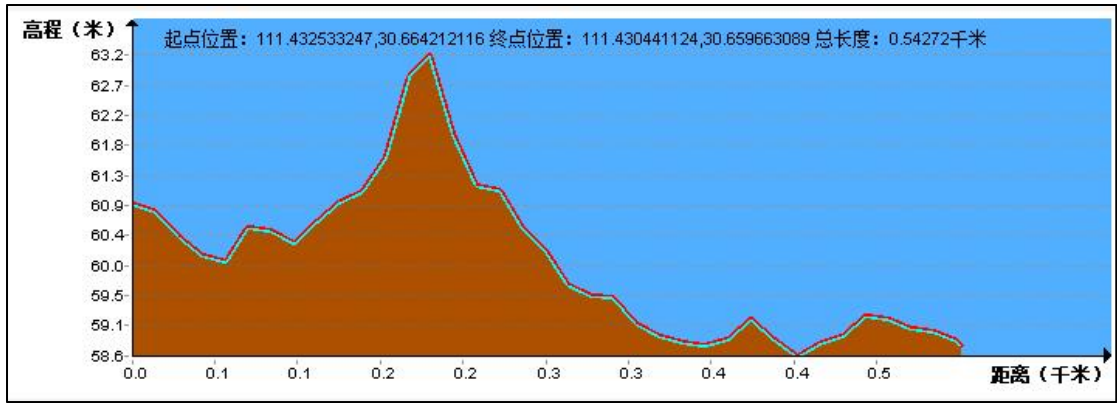
图 3.3-2 地块由东北至西南方向地势变化情况图

本地块内部整体平坦，整体高程60m左右，除开中部分区域可能曾作为田埂，人为原因导致地势略高于周围区域，地块整体地势由东北至西南方向缓慢递减，地块地势自东北至西南的变化情况可见图3.3-2。

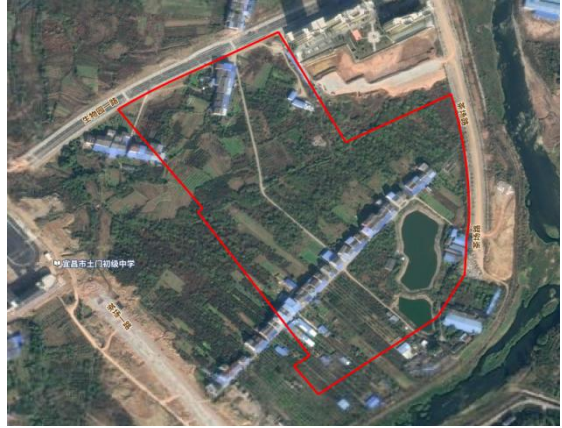
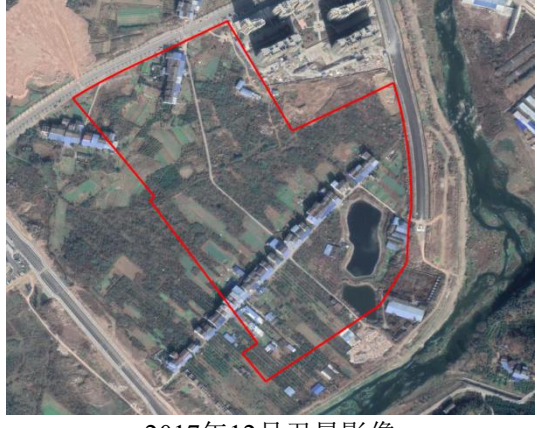
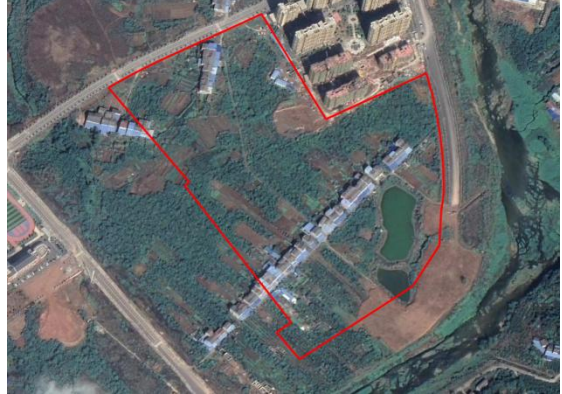
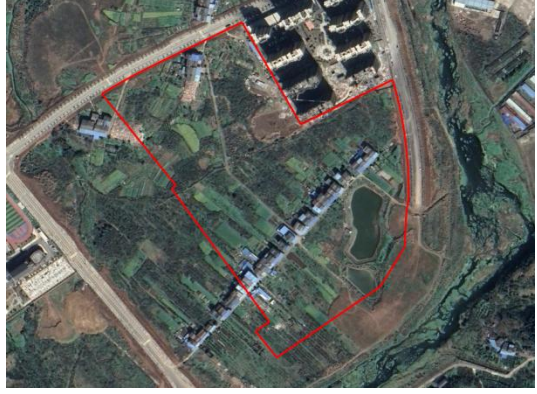
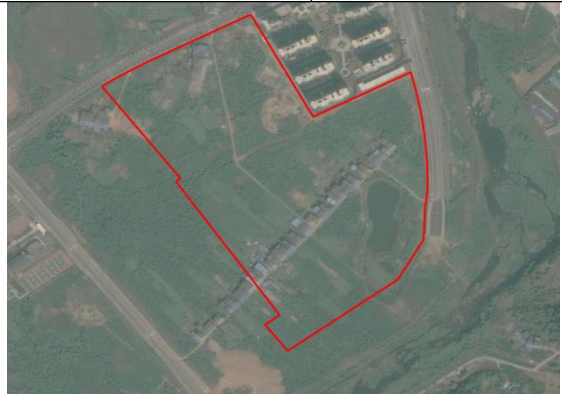
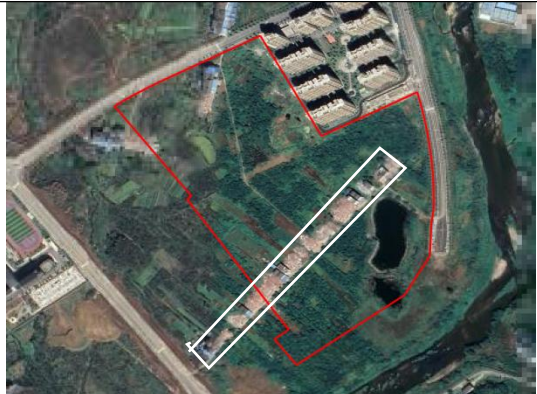
表 3.3-1 2012年至2022年地块变化情况及说明

<p data-bbox="959 674 1225 707">2017年12月卫星影像</p>
变化情况	基本无变化

<p data-bbox="959 1144 1225 1178">2019年3月卫星影像</p>
变化情况	基本无变化

<p data-bbox="959 1626 1225 1659">2020年9月卫星影像</p>
变化情况	地块中部区域居民迁走

注：红色范围为调查地块范围；白色范围为变化区域。

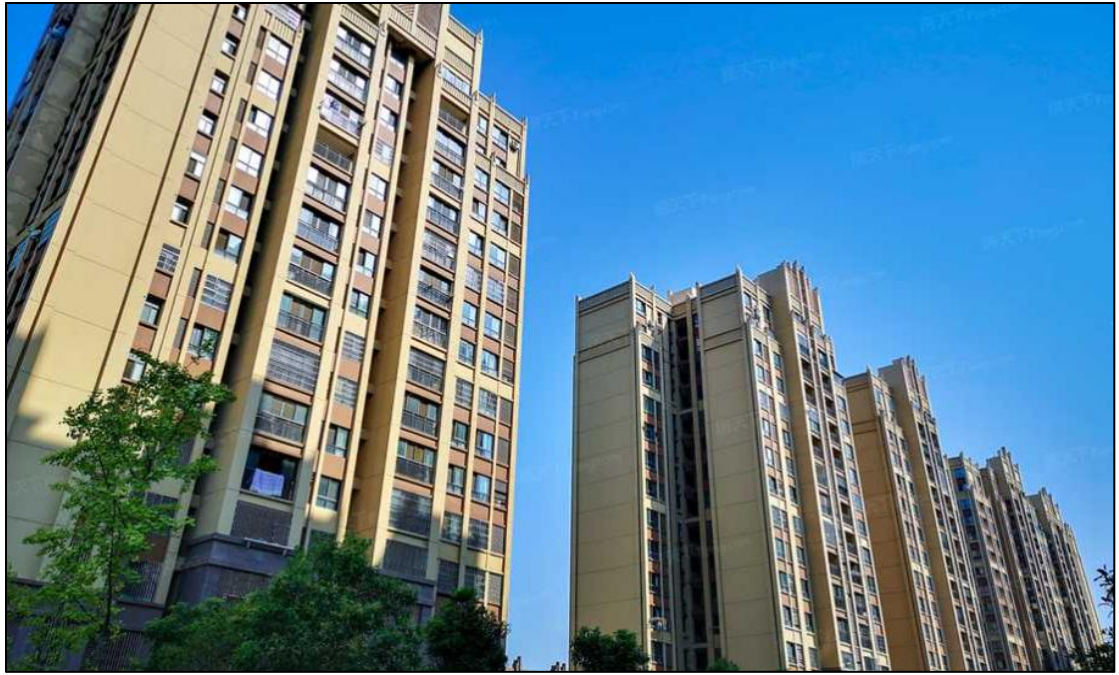
图 3.4-1 调查地块北侧万富智慧城

本地块北侧紧邻万富智慧和生物园一路，宜昌万富智慧城2015年开始建设，2020年8月完成建设交房。其规划面积为46233.9平方米，共建设了8个楼栋，绿化率达32.6%。居民区内生活垃圾统一由城市环卫部门清运处理，生活污水排入城市污水管网。本地块为宜昌市高新区土储中心规划出让地块，未来规划为住宅用地，二者地块现状基本相同。

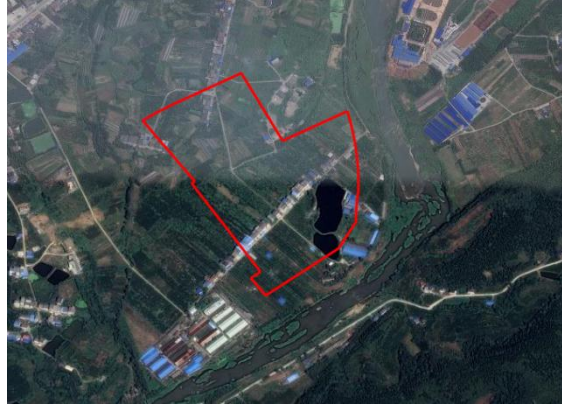
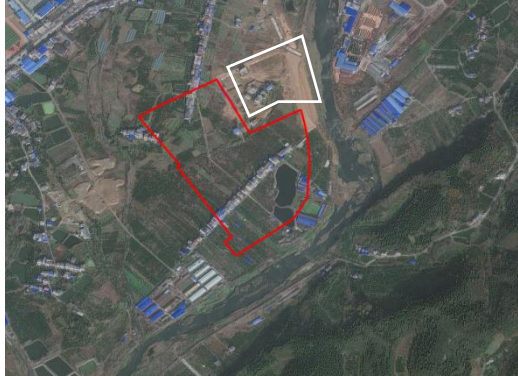
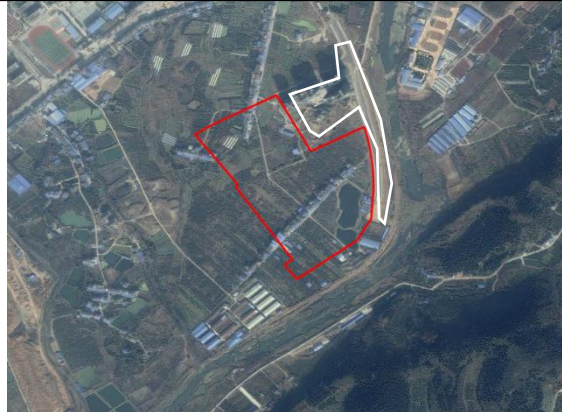
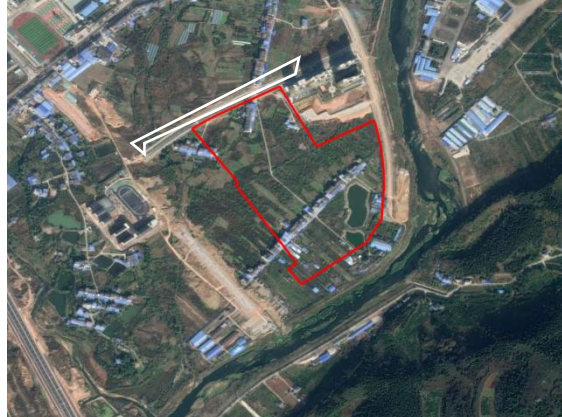
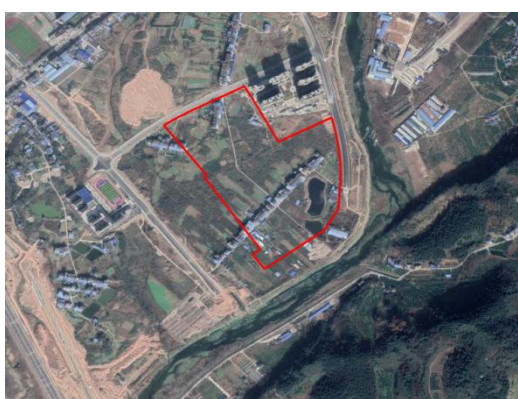
表 3.4-1 2012年至2022年相邻地块变化情况及说明

<p>2013年5月卫星影像</p>
<p>变化情况</p>	<p>2013年东北侧地块场平，地块内部分居民迁走。</p>

<p>2014年12月卫星影像</p>	  <p>2015年12月卫星影像</p>
<p>变化情况</p>	<p>2013年至2014年东侧地块修建土门路；2015年万富智慧城小区开始建设。</p>

<p>2017年12月卫星影像</p>
<p>变化情况</p>	<p>北侧生物园一路完成建设</p>

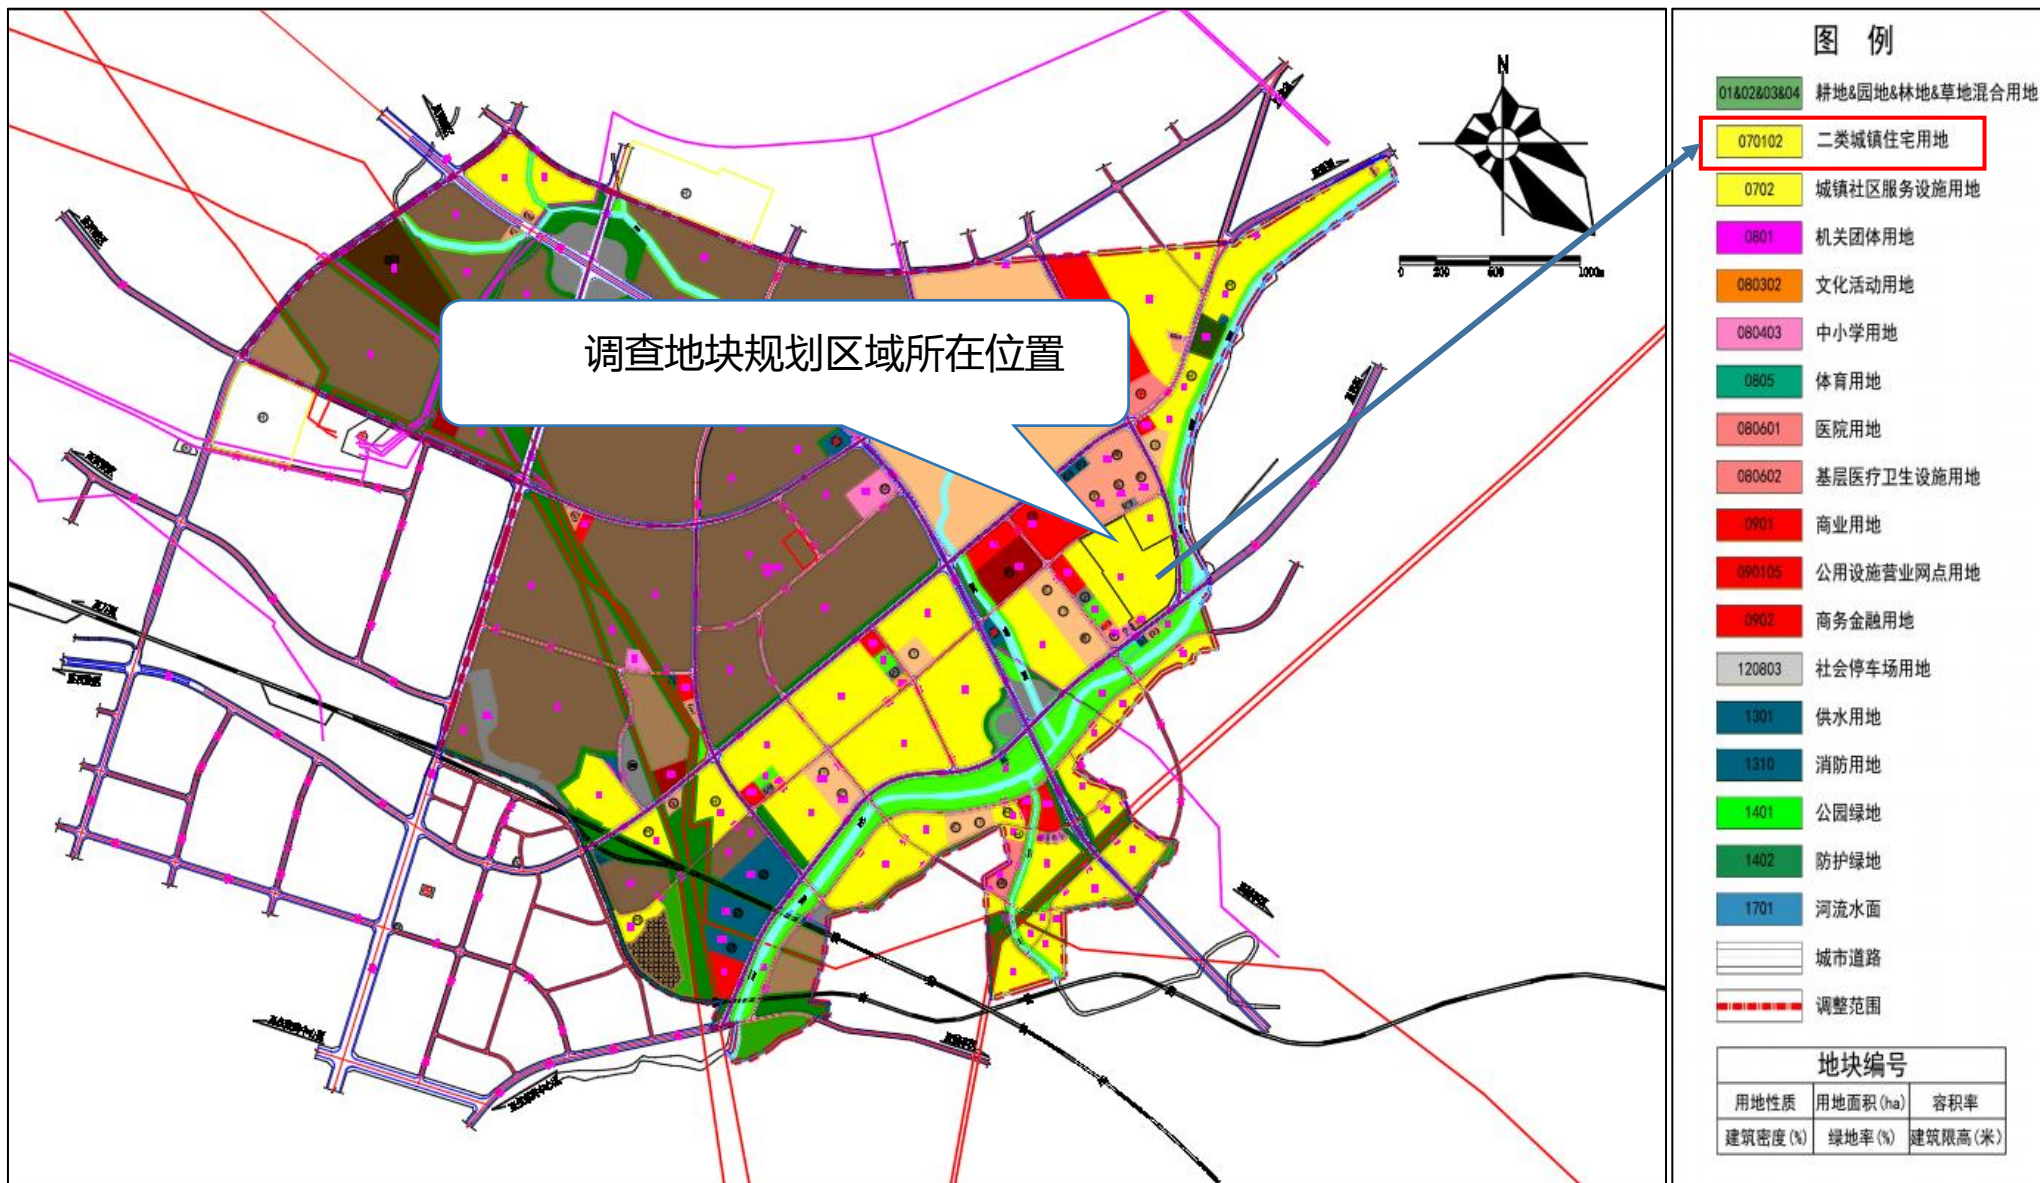
图 3.5-1 地块区域规划图

调查地块位于宜昌生物产业园，本地块的控制规划详图见附图3，控制规划详图来自宜昌高新技术产业开发区自然资源和规划建设局。地块规划用途为住宅用地。

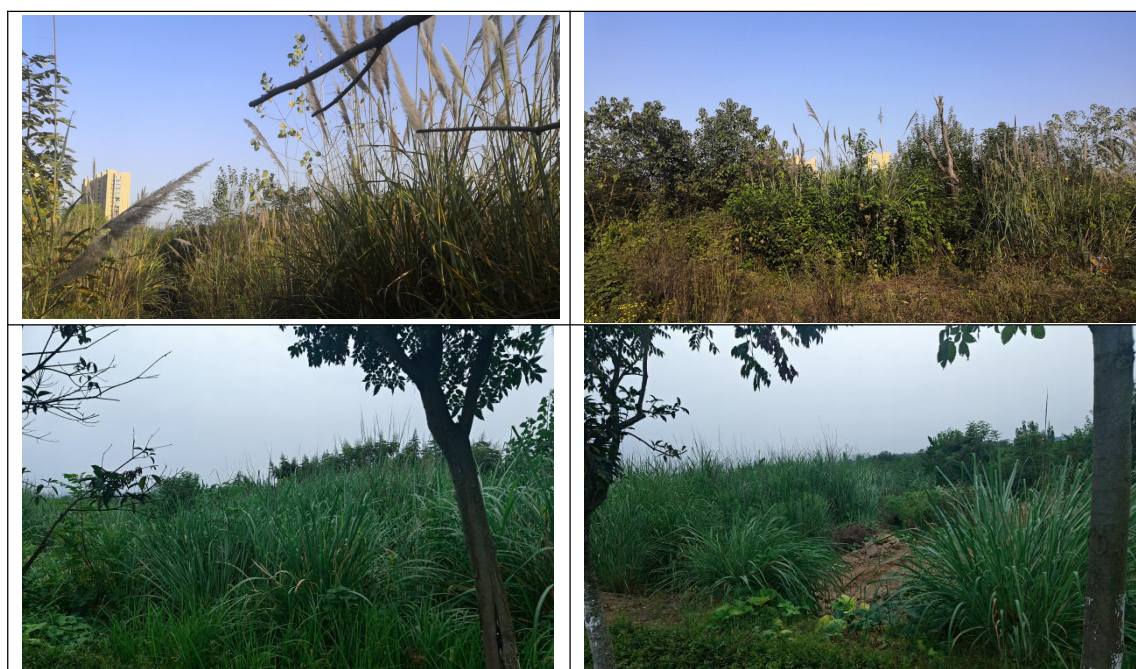
图 5.1-1 地块内踏勘现场情景

根据踏勘结果显示，调查地块北部为生物园一路，南侧为柏临河，西侧和本地块现状基本相同，为杂草遍生的荒地，东侧为土门路。地块内有两栋住宅还未拆除，地块内已无居民居住，靠近道路处有附近居民种植蔬菜等作物。踏勘过程中未闻到异常或刺激性气味，本地块和相邻地块未发现土壤和地下水污染的异常迹象，未发现罐、槽以及废物临时堆放污染痕迹。踏勘结果基本与前期资料收集中所了解的内容保持一致。因此可进一步判断地块当前环境状况良好。
