宜昌高新区生物产业园双河路与梅花村路交会处东侧地块

## 土壤污染状况初步调查报告

编制单位：湖北九泰安全环保技术有限公司

编制时间：二零二三年十一月

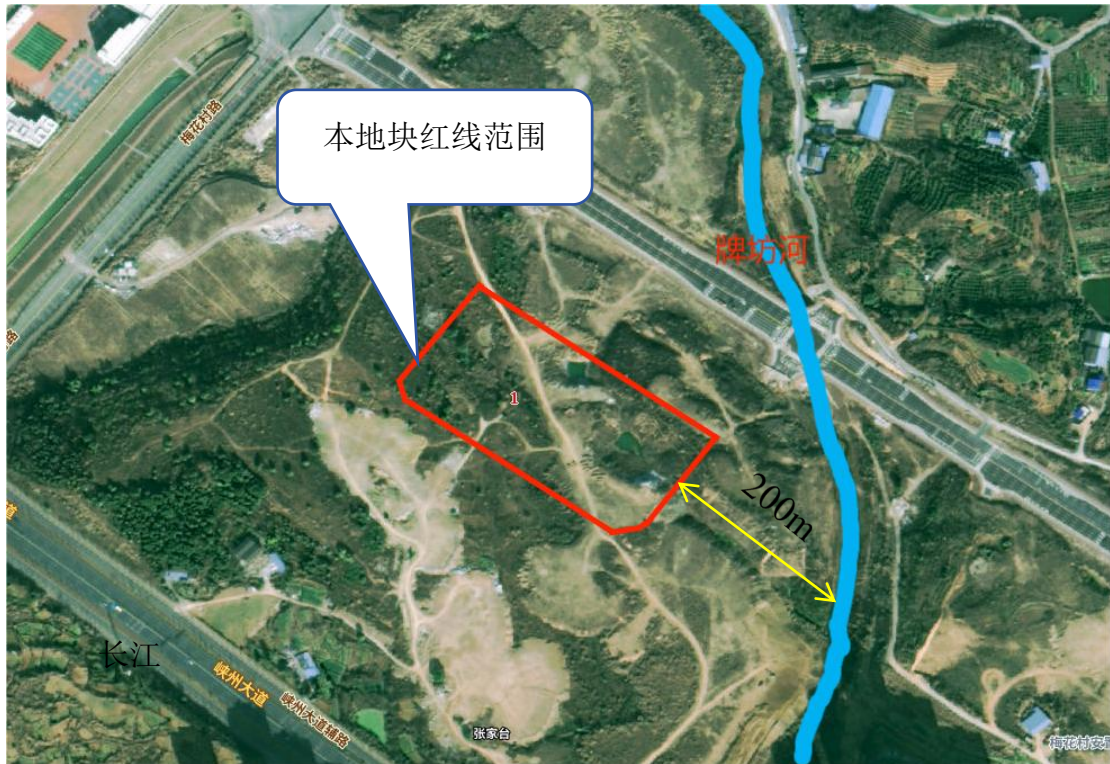
图3.1-1 地块区域水系分布图

地块东侧紧邻牌坊河，牌坊河位于宜昌高新区生物产业园，治理工程全长3.7公里，投资3500万元，目前健身步道施工和护坡复绿工程已全面完工，是柏临河的重要支流。宜昌市柏临河全长55.7公里，发源于夷陵区黄花的白岩槽，流经柏家坪、宋家嘴、龙泉、土门至宜昌市临江溪注入长江。全长55.7公里，流域面积480.1平方公里，多年平均径流量2.4亿立方米，是长江一级支流，在宜昌市的江河水系网中发挥着举足轻重的作用，流经宜昌市夷陵区、伍家岗区等地，有40多公里的流程都在夷陵区龙泉镇。

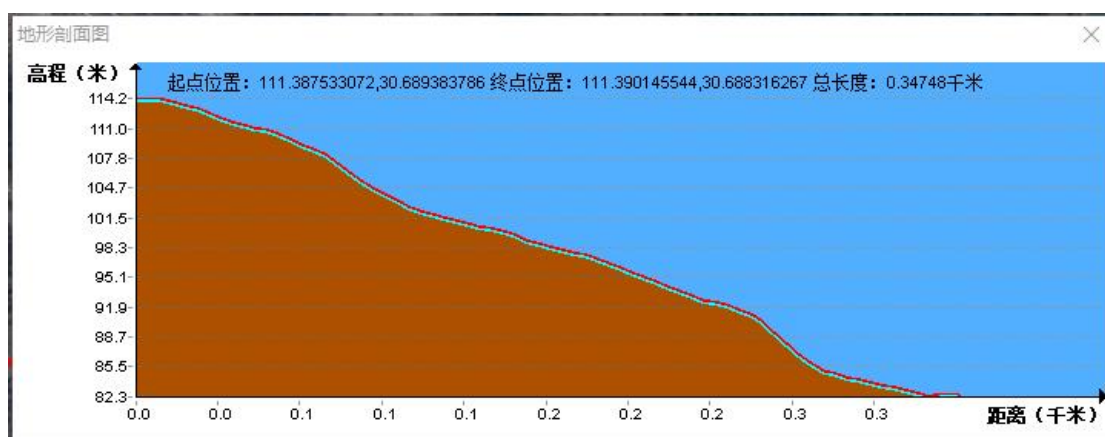
图 3.3-1 地块东北至西南高程变化情况

宜昌高新区生物产业园双河路与梅花村路交会处东侧地块原始地貌为丘陵，一直以来作为农用地，主要经济作物为柑橘和油菜等。经现场勘探，目前地块遍布荒草，高程范围为82-115m。地块高程现状信息及其分析图，见下图。

根据上述分析，结合现场勘探，地块东北地势较高，西南地势较低。地块内部现状见下图。

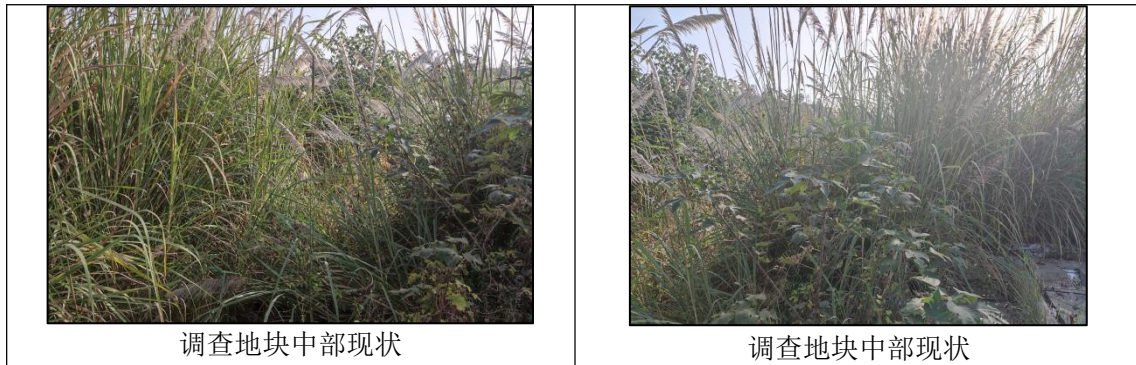
图 3.3-2 地块内部现状图

（2）现场踏勘：通过现场踏勘了解到，本地块目前大部分区域处于荒废状态。靠近路边的小范围土地有作物种植痕迹，主要由周边居民种植的青菜之类，现场未发现化肥、农药等包装或残留。未在地块周边和地块内发现工业企业痕迹或固废堆放痕迹。

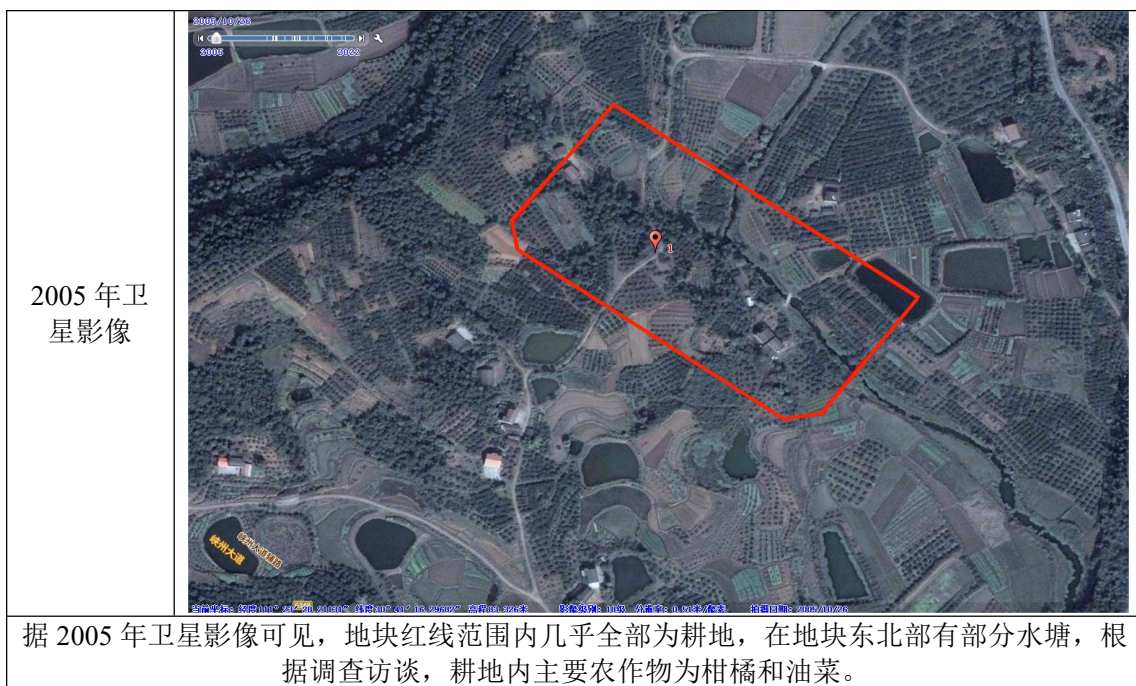
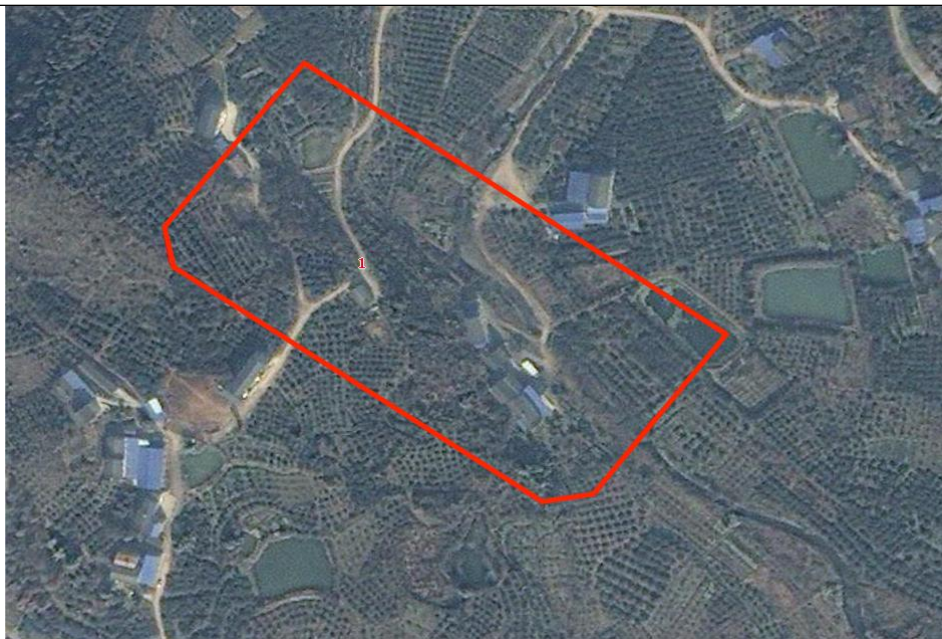
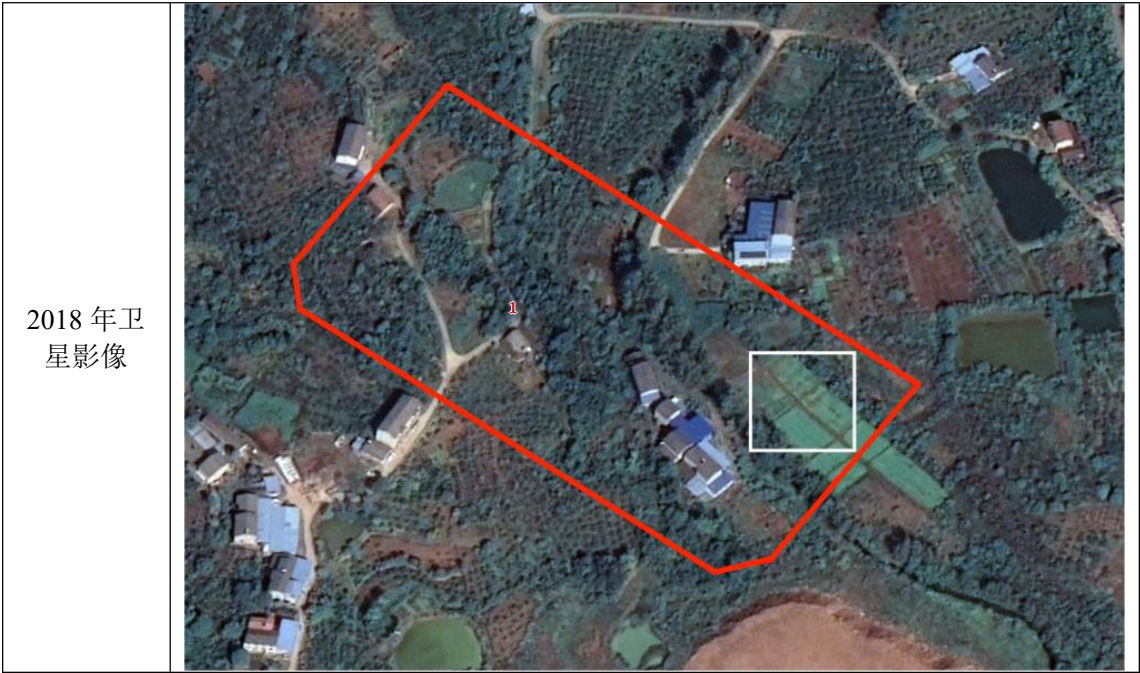
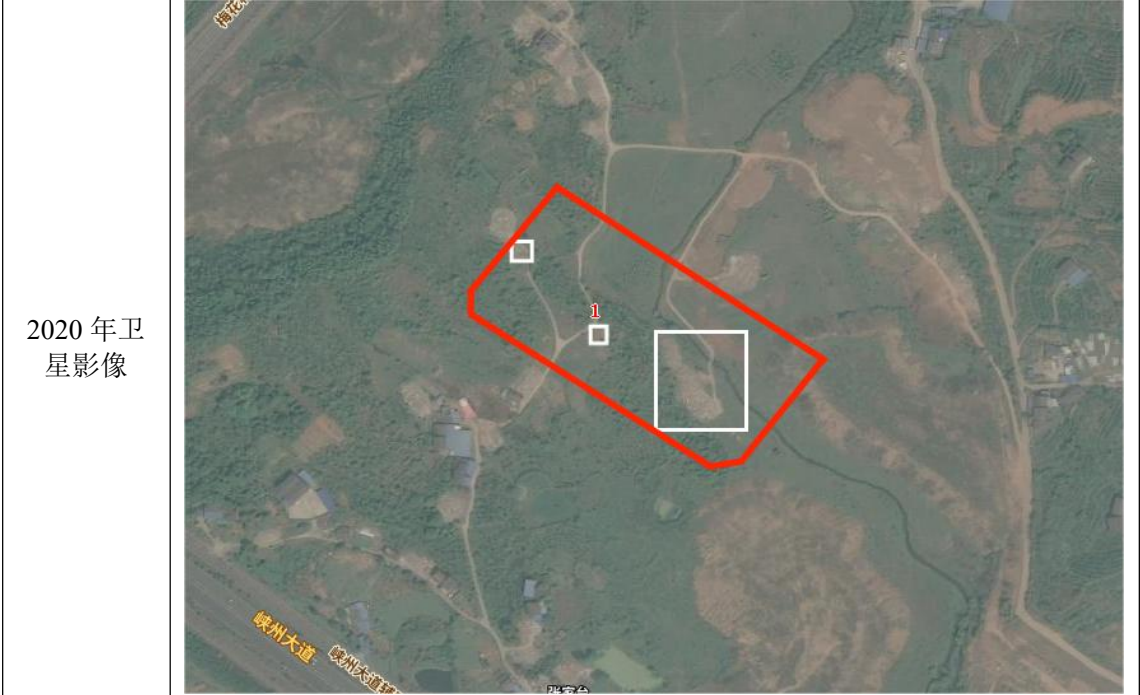
图3.3-3 地块内部历史影像图  
表3.3-1 地块历史开发利用情况汇总表

对比 2005 年卫星影像及实地人员访谈，到 2013 年，该地块中心地带，新增建筑物，访谈得知为居户自建用于居住。

到 2016 年，较之前地块红线范围内无明显变化。

到 2018 年，地块中间部分，地块东侧池塘干涸，经调查为自然干涸。其余部分较之前地块红线范围内无明显变化。

到 2020 年，地块红线内全部居民均已迁走，地块东侧无农作物耕种，沦为荒地。

注：红色为地块范围，白色为变化区域

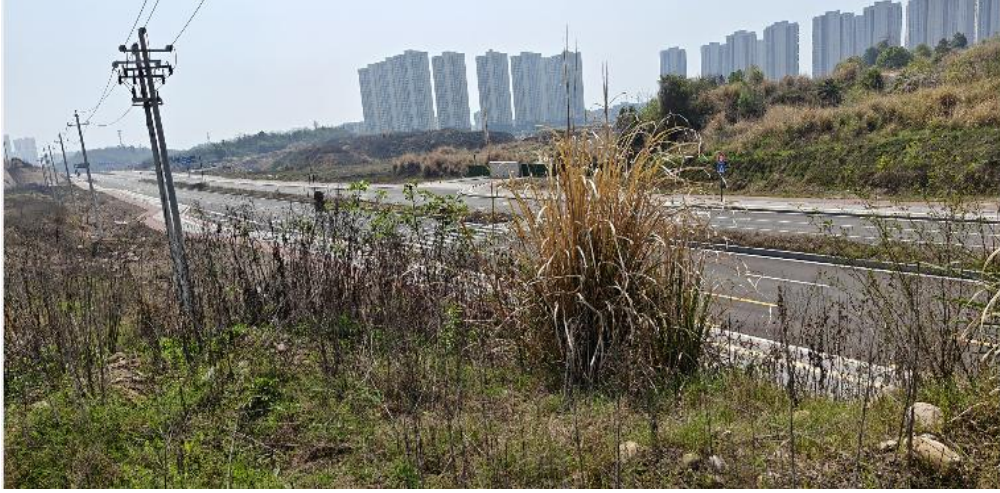
图3.4-1 北侧相邻地块

根据现场勘探以及卫星影像，本地块北侧紧邻新修道路以及规划的城市建设用地（目前处于未开发状态），南侧地块为一片荒地，且四周有部分张家台居民。具体见下图现场勘测图。

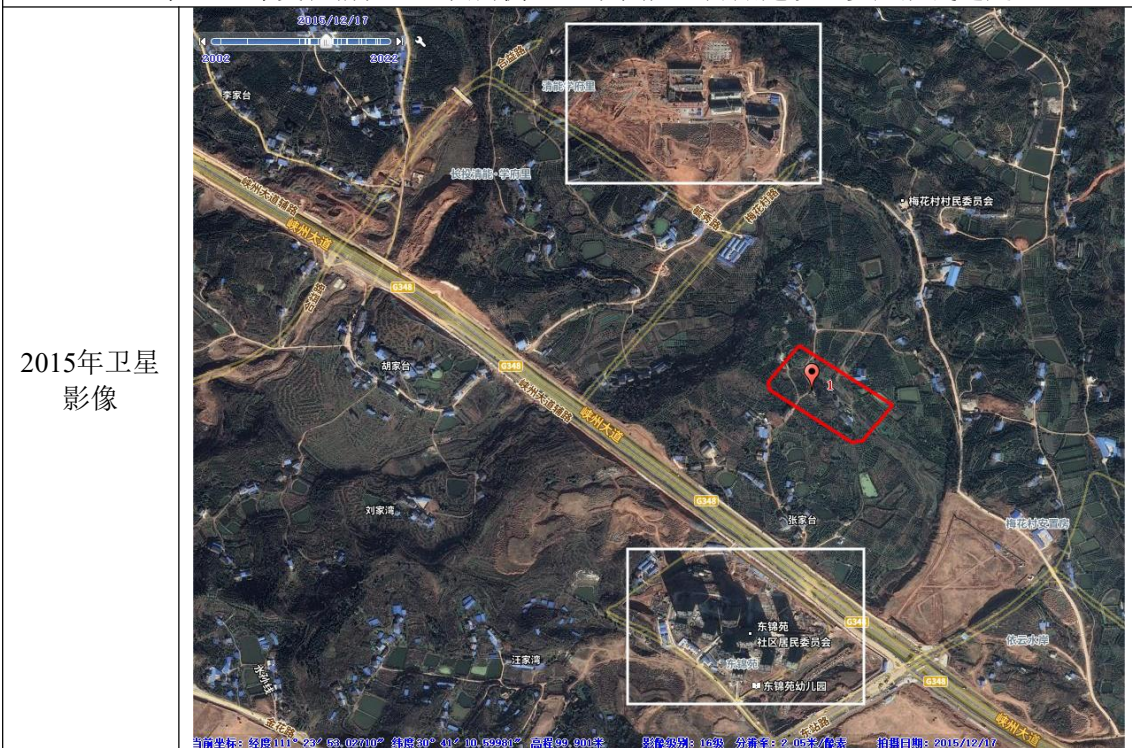
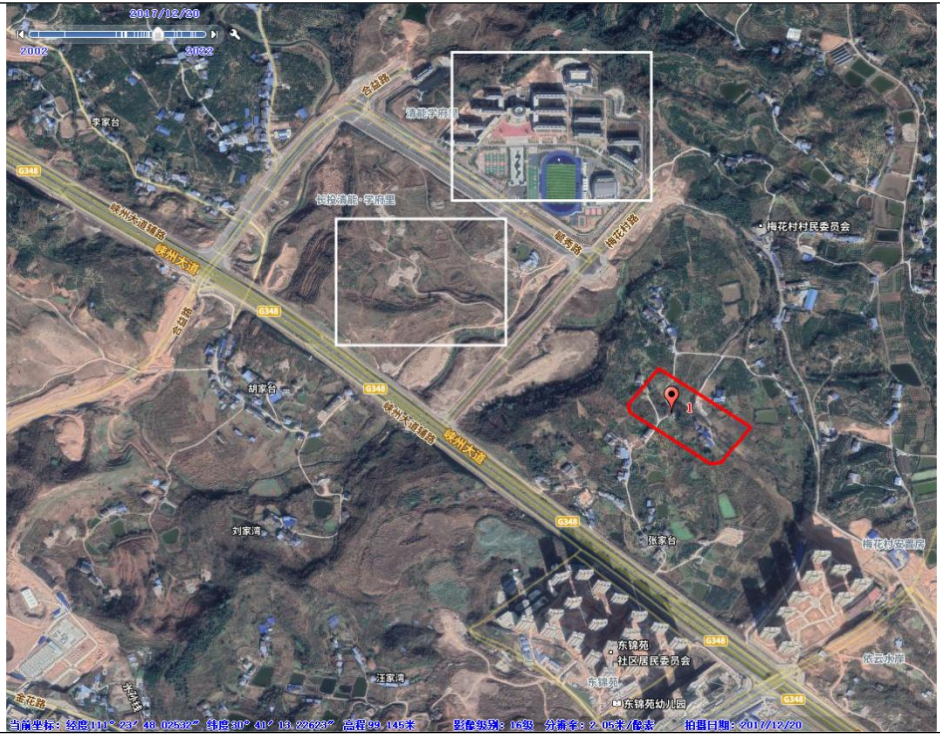
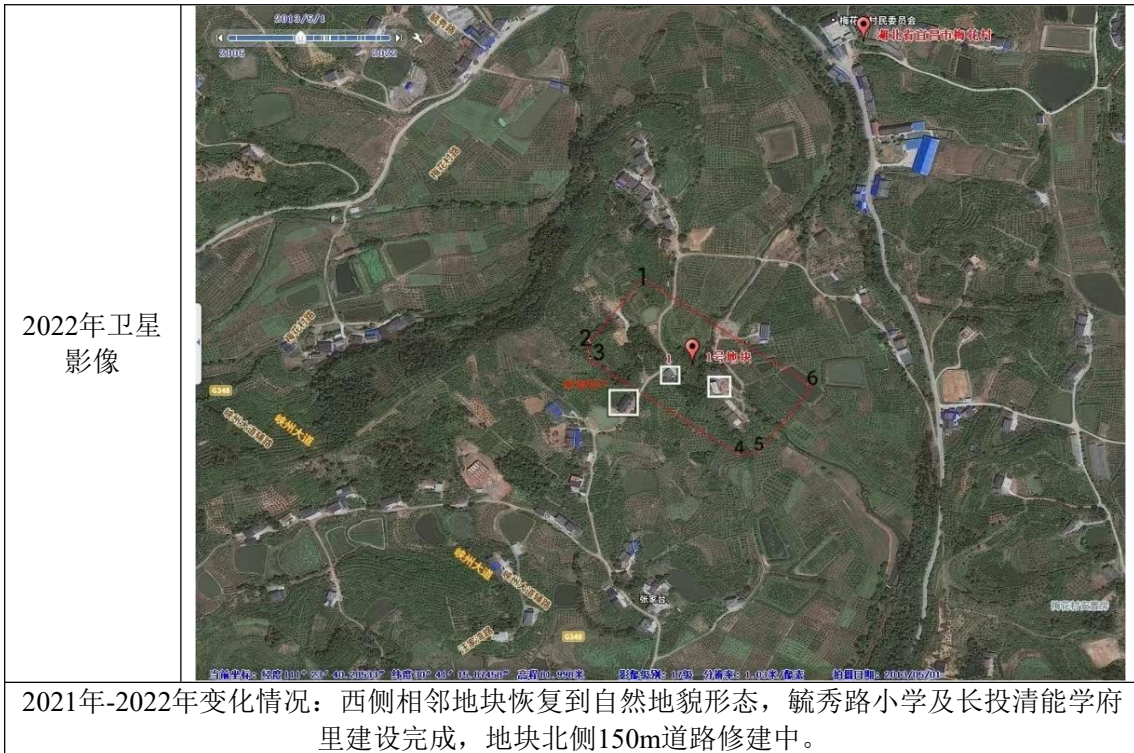
图3.4-2 地块周边环境历史卫星影像图

2013年-2014年变化情况: 地块南侧100m峡州大道开始建设, 多户居民迁走。

2014年-2015年变化情况: 地块南侧约350m峡州大道修筑完成, 地块西北侧400m夷陵中学项目开始建设。地块南侧500m东锦苑进行修筑。

2015年-2016年变化情况：地块东侧约400m，梅花嘉苑小区开工建设。

2016年-2017年变化情况：夷陵中学项目建设完成，地块西侧约500m，场地平整，表层植被基本剥离，多户居民迁走。

2017年-2018年变化情况：南侧相邻地块植被清除，场地平整。地块西侧500m,原先平整后场地恢复到自然地貌形态，开始生长自然植被。

2018年-2021年变化情况：附近相邻地块居民及原先地块内部所有居民已经迁走。地块东侧依云水岸小区建设完成，地块西侧500m，毓秀路小学开始建设，西侧相邻地块堆积小学建设材料

根据历史影像以及前期的调查结果，本地块相邻地块，历史上主要为农用地、居住人群变动，以及道路居民区修建等。因此，相邻地块历史及现状对本地块不存在土壤环境污染，无明显污染物产生。
