# 繁峙巖山寺

YANSHAN TEMPLE IN FANSHI, SHANXI PROVINCE

山西省古建築保護研究所 編著  
柴澤俊 張丑良

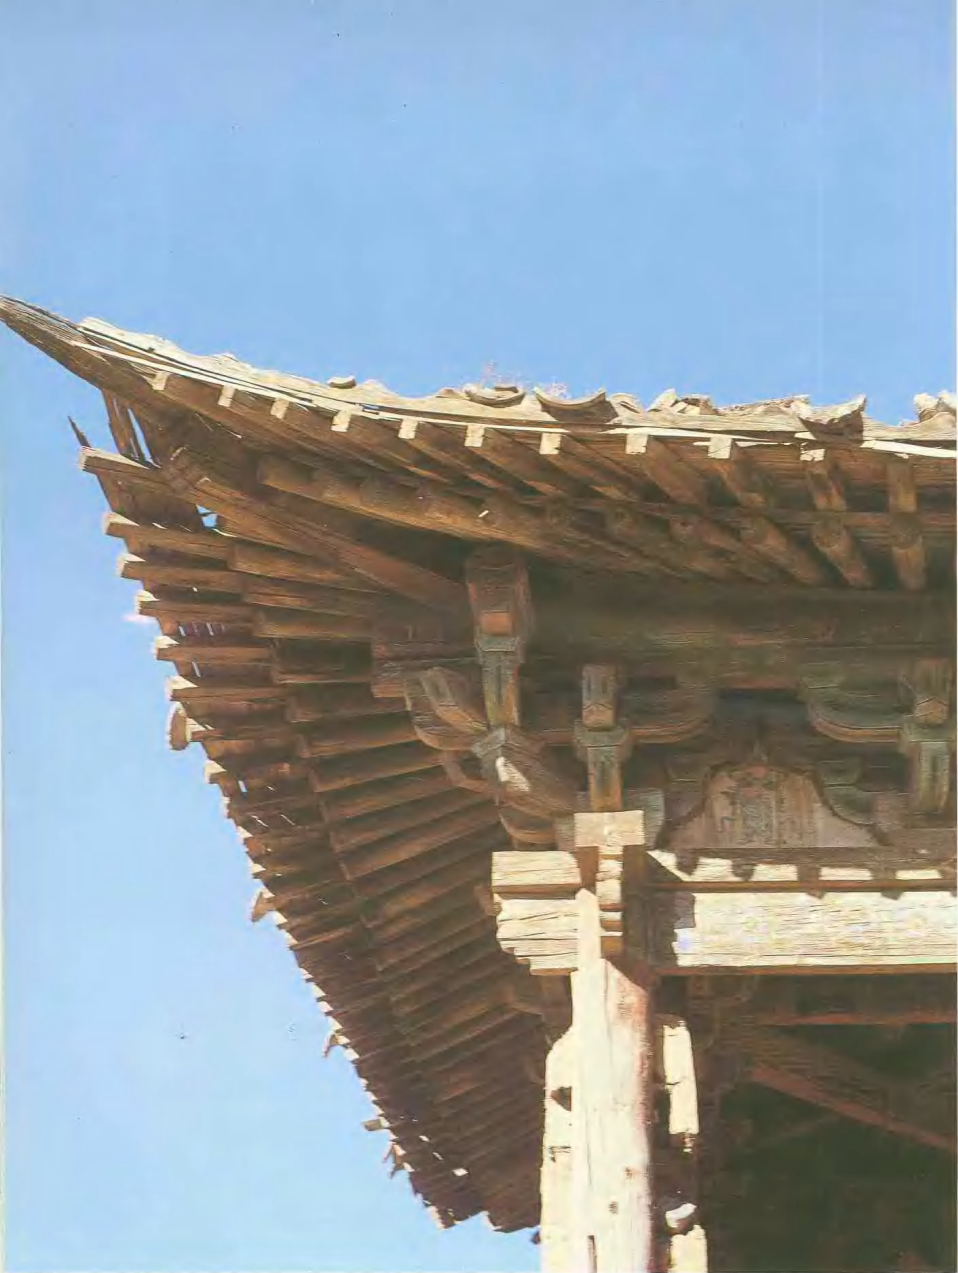
一四二 圓覺殿西南翼角結構

翼角結構是反映建築時代特徵的重要方面。圓額出頭處砍裂捲簷，始於金代，開創了後世菊花頭和九分頭之先河。此翼角的轉角鋪作最上一跳設拱頭代替耍頭和由昂，有類平座科棋轉角處結構。轉角翼出較大，但翹起甚微，平直古樸，不失宋、金建築的風格。如需查找圓覺殿建築構件的尺寸，可參閱本書所載的實測圖部份。以下各條均同。
