**菏泽市牡丹区李村老年养护院地块  
土壤污染状况调查报告**

**委托单位：菏泽市牡丹区李村镇卫生院**

**编制单位：菏泽国润环保咨询有限公司**

**2021 年 4 月**

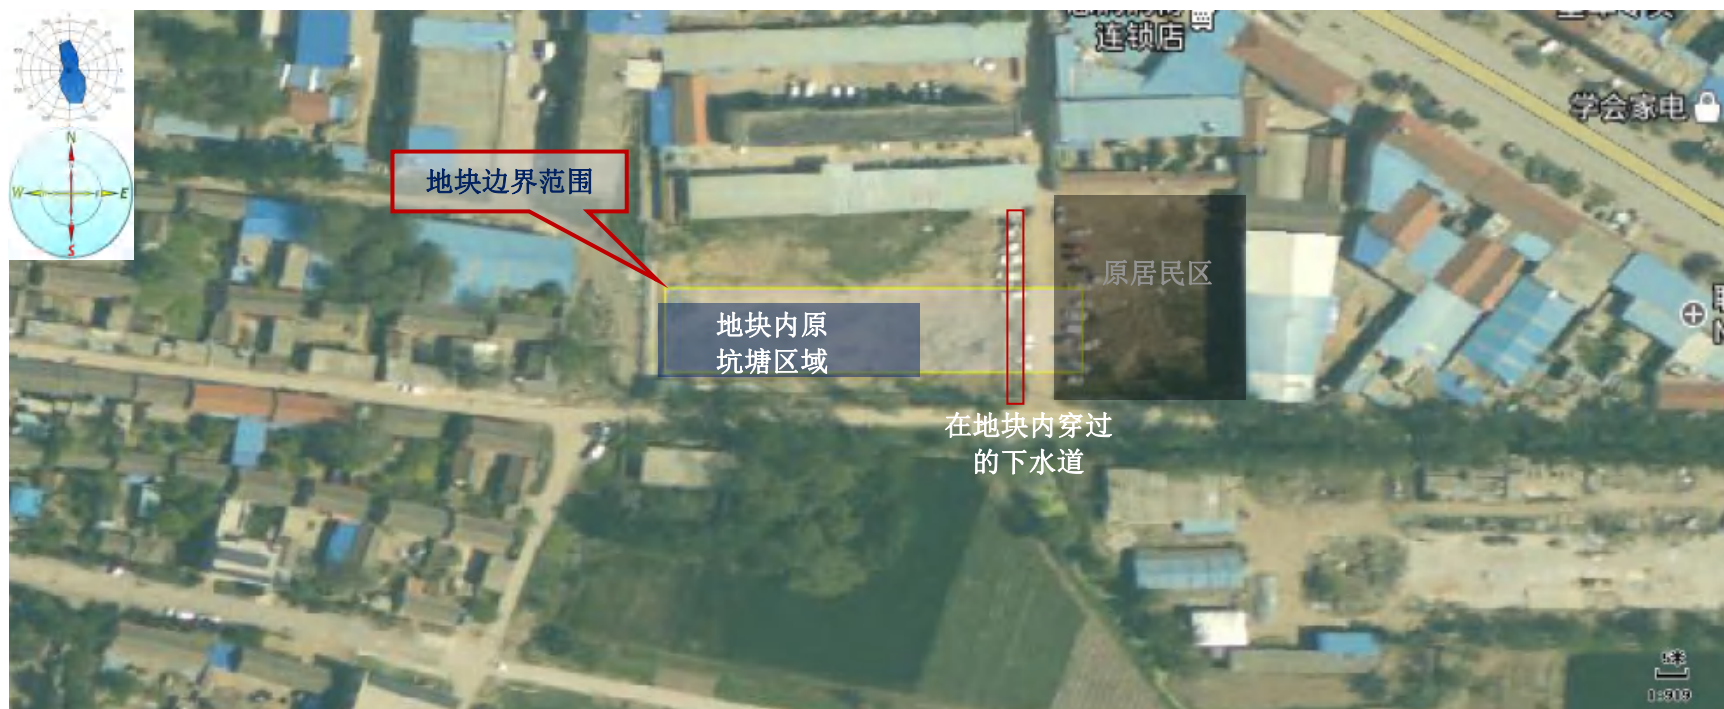
图 4-1 地块历史功能区分布图（卫星影像拍摄时间：2020 年 4 月）

通过资料收集、现场踏勘与人员访谈得知，地块历史上为居住用地、空地，没有企业生产的历史。地块内历史上存在有一处坑塘，坑塘内积存的为雨水，没有企业废水及生活污水排入的历史。地块内有 1 处下水道穿过，下水道内为生活污水，通过现场踏勘发现，下水道硬化、防渗措施到位，不会对本地块产生不利影响。

菏泽市牡丹区李村老年养护院地块现状为空地，长有杂草，地块内没有建筑物，地块内有 1 处下水道穿过。
