鄂伦春自治旗路盛矿产品有限公司年产 2 万吨珍珠岩生 产项目

水土保持方案报告表

建设单位: 鄂伦春自治旗路盛矿产品有限公司

编制单位: 呼伦贝尔市源达水利咨询有限责任公司

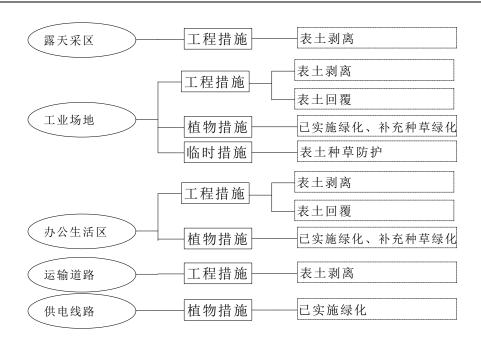
图 2 水土流失防治措施体系图

本工程设计水平年水土流失防治措施体系图见下图。

施工前,剥离表土,表土集中堆放于排土场。

施工前,剥离表土,表土集中堆放于排土场;施工过程中,排土场表土植草防护;施工结束后,空地回覆表土,种草恢复植被。

施工前,剥离表土,表土集中堆放于排土场;施工过程中,表土植草防护;施工结束后,空地回覆表土,种草恢复植被。

施工结束后,种草恢复植被。
