国网山东菏泽郓城县供电公司生产
综合用房项目地块
土壤污染状况调查报告

委托单位：国网山东省电力公司郓城县供电公司

编制单位：菏泽国润环保咨询有限公司

2021 年 11 月

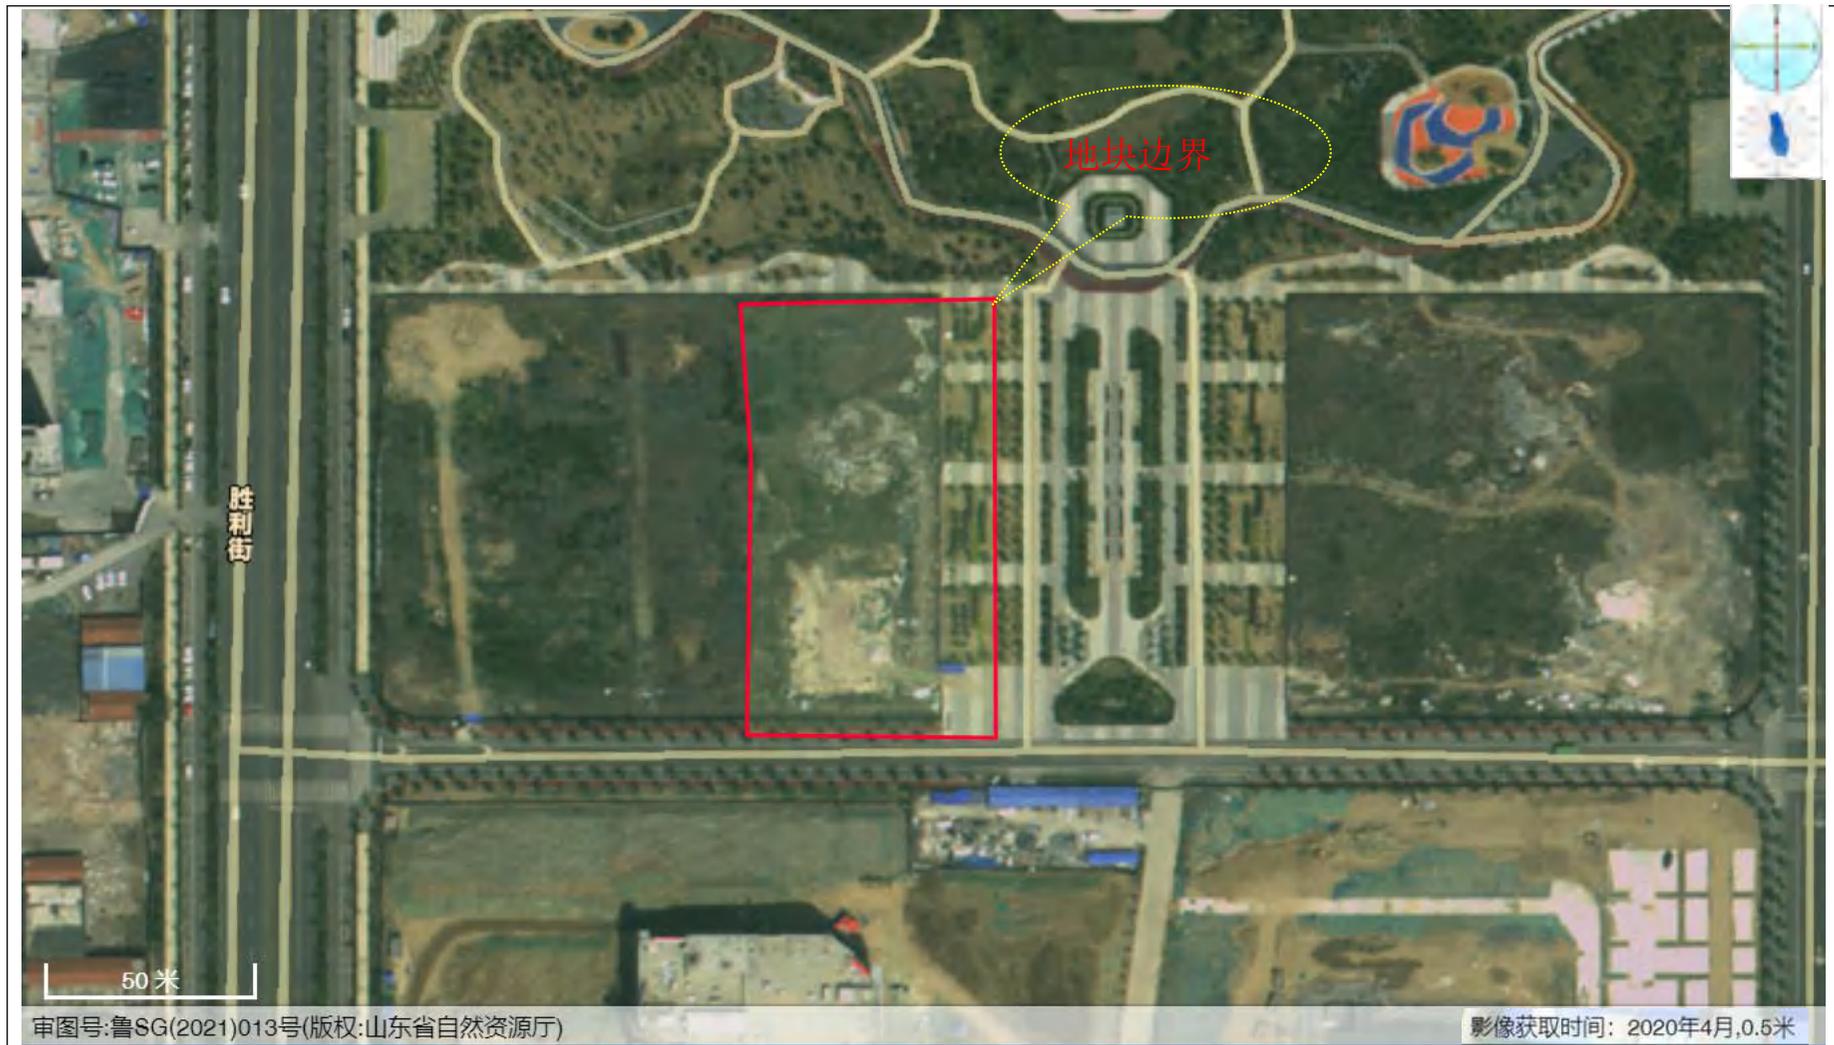
卫星拍摄时间：2020年4月，地块内项目部拆除，其余部分无明显变化。

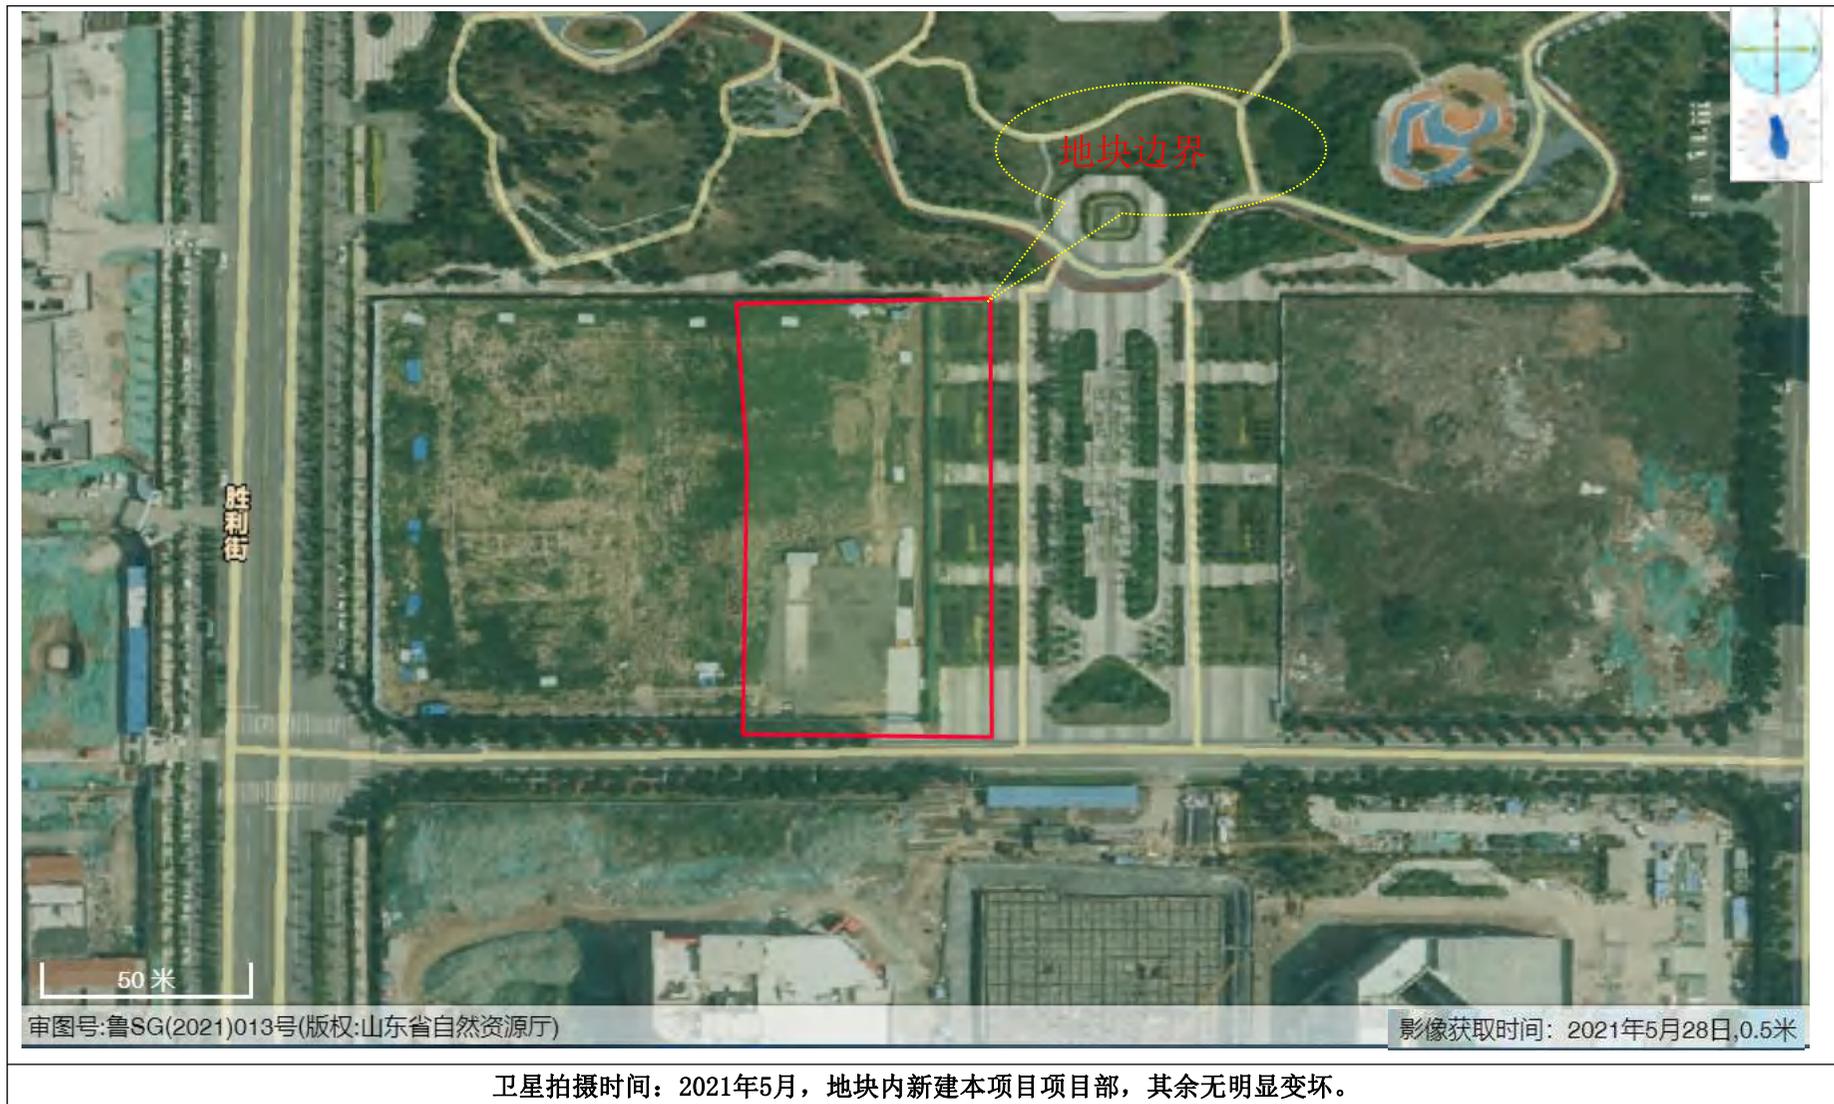
卫星拍摄时间: 2021年5月, 地块内新建本项目项目部, 其余无明显变坏。

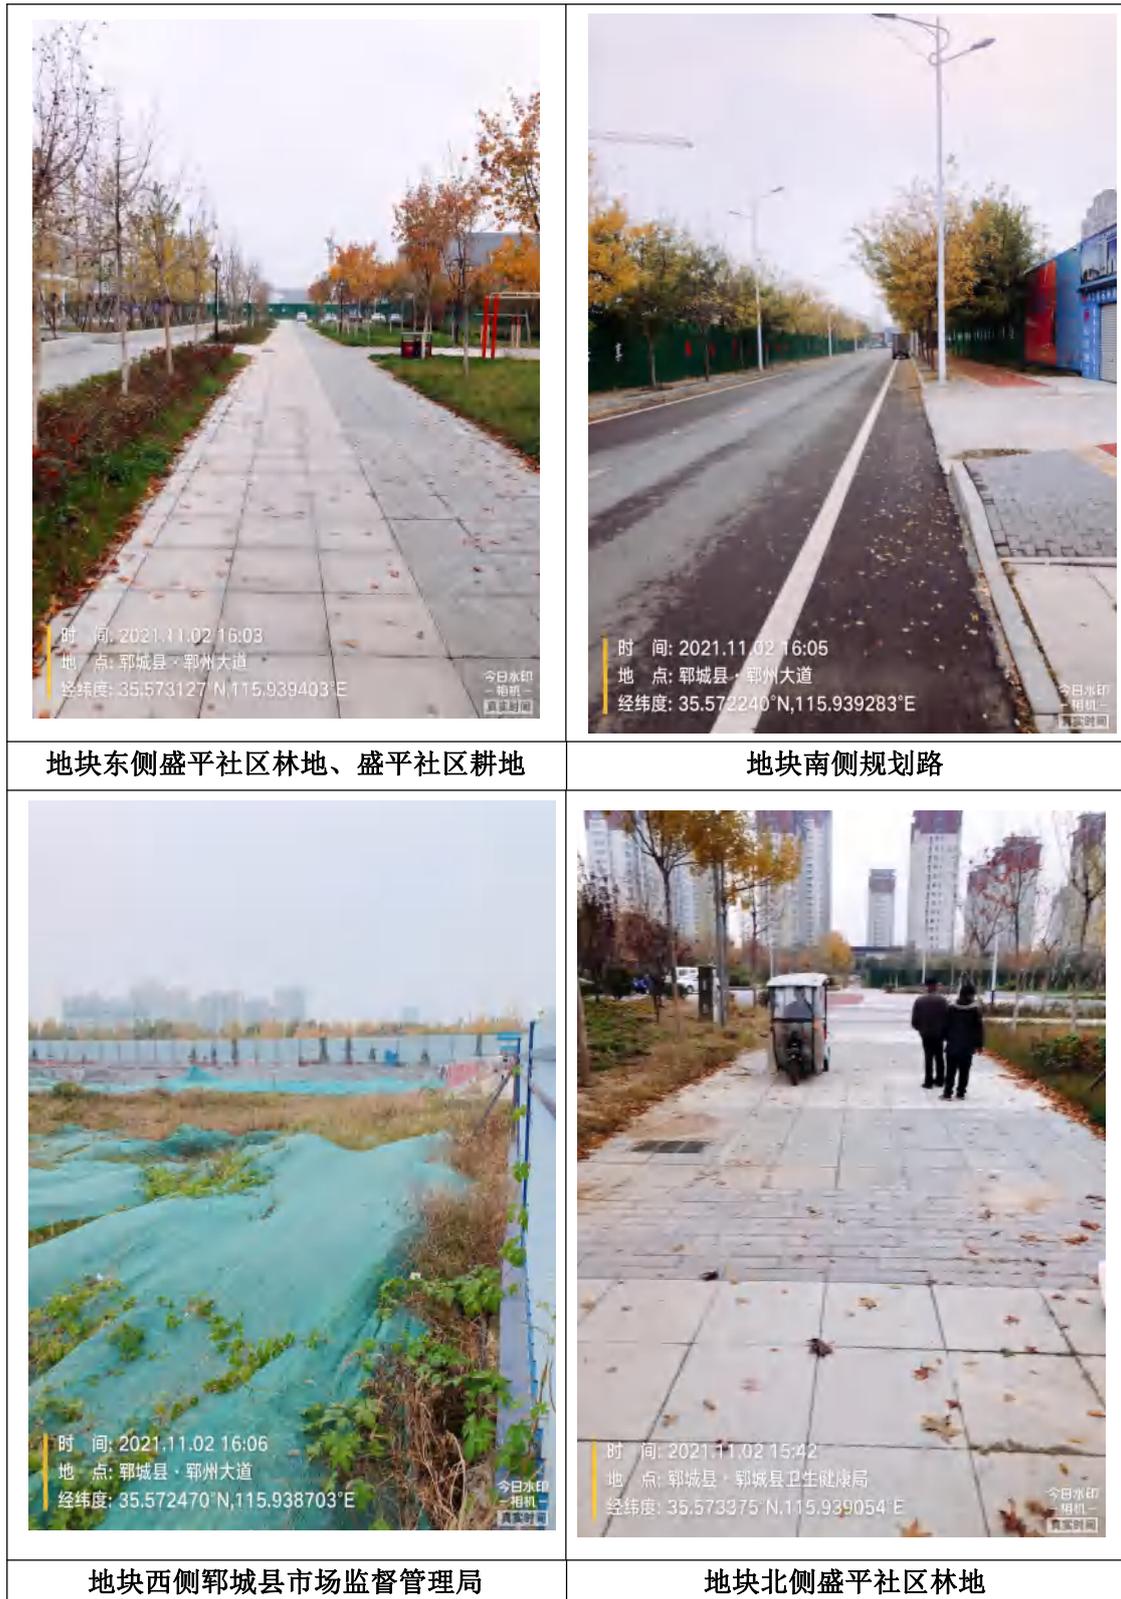
图 3-10 相邻地块使用现状图

相邻地块历史期间未发生大规模变动，相邻地块现状图见图 3-10，相邻地块周边变革情况见表 3-4。

位于地块方向	起始时间	结束时间	地块情况
东侧	—	至今	东侧一直为盛平社区林地、盛平社区耕地(2019年西侧部分地面采取硬化措施)
南侧	—	至今	南侧一直为规划路
西侧	—	2017年	西侧为居民居住区
	2017年	至今	西侧为鄆城县市场监督管理局
北侧	—	至今	北侧一直为盛平社区林地

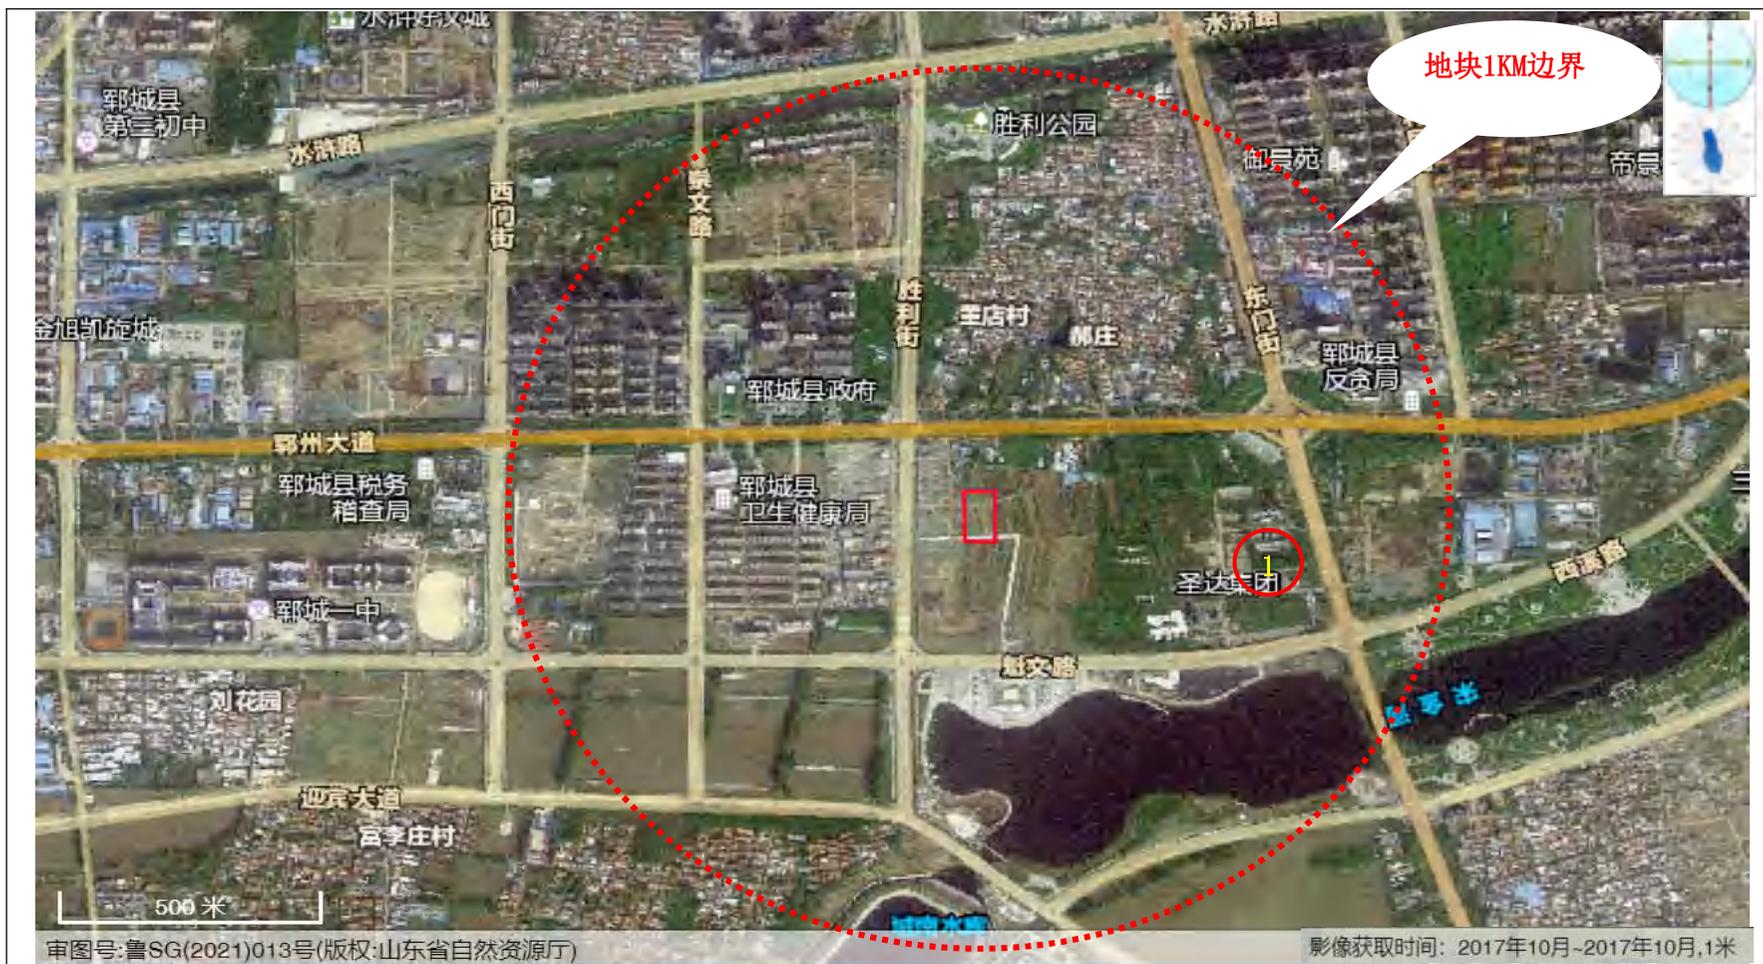
卫星图像拍摄时间:2017年10月。地块周边 1km 范围内主要为村庄、学校、道路、河流等。地块周边 1km 范围内驾校(②)、圣达印染厂(③)、晨夕纺织有限公司④、山东圣达实业太阳能有限公司⑤、在鄄城县化肥厂⑥停止生产,圣达纱厂(①)生产车间拆迁完成,仅剩办公楼。

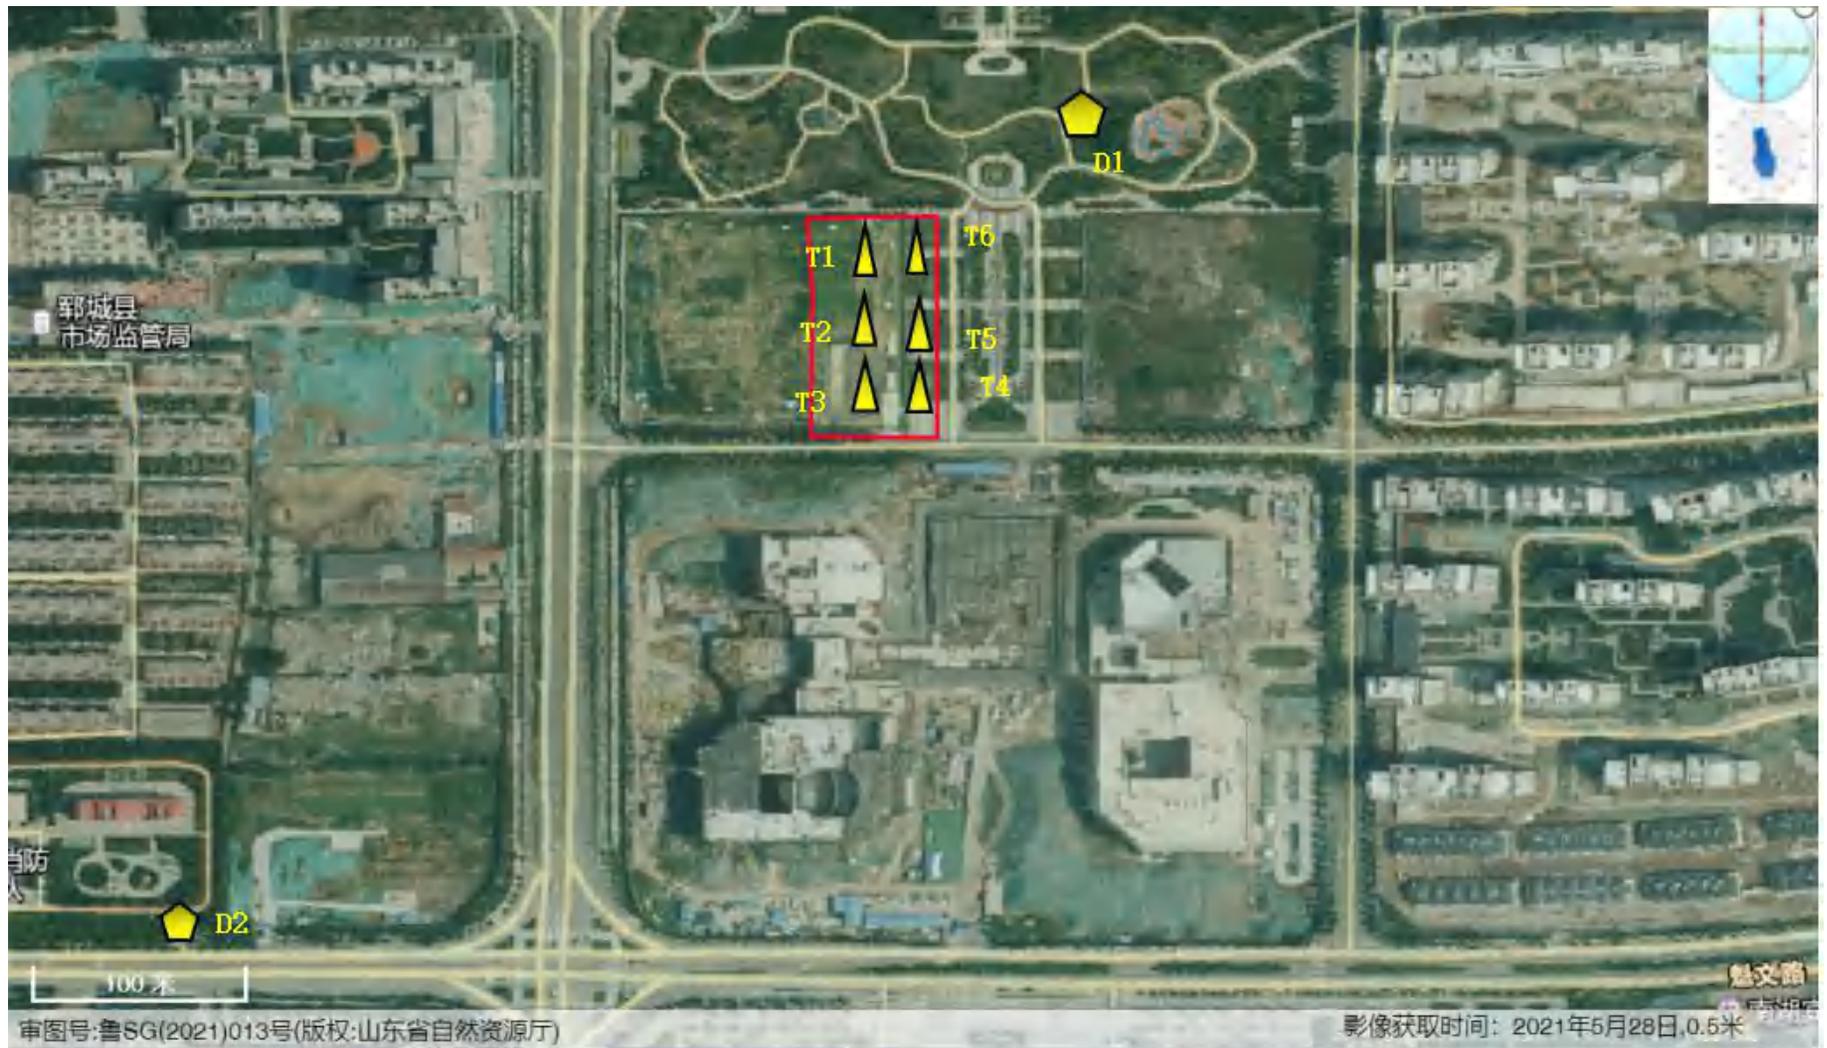
图 5-1 快筛布点图

在现场踏勘的同时对地块进行了现场快筛检测，地块内共布设 6 个快筛检测点位（T1#-T12#），地块外西南侧地下水上游布设 1 个对照点（D2#），地块外东北侧地下水下游布设 1 个对照点（D1#）。此次快筛检测对重金属和挥发性有机物进行快速筛查，确定地块内土壤是否有异常。此次快筛设备为PID 检测仪（型号：TY2000—D）和手持式 XRF 检测仪（型号：Truex700），仅对表层土壤（0.15—0.25m）进行快速检测分析。项目开始前地块内部分土壤采取了硬化措施，因本项目地块内快筛检测采用了分区布点法，对裸露在外的土壤进行快速检测。地块土壤快速检测点位见图 5-1，快筛现场照片见图 5-2，快速检测结果见表 5-1。

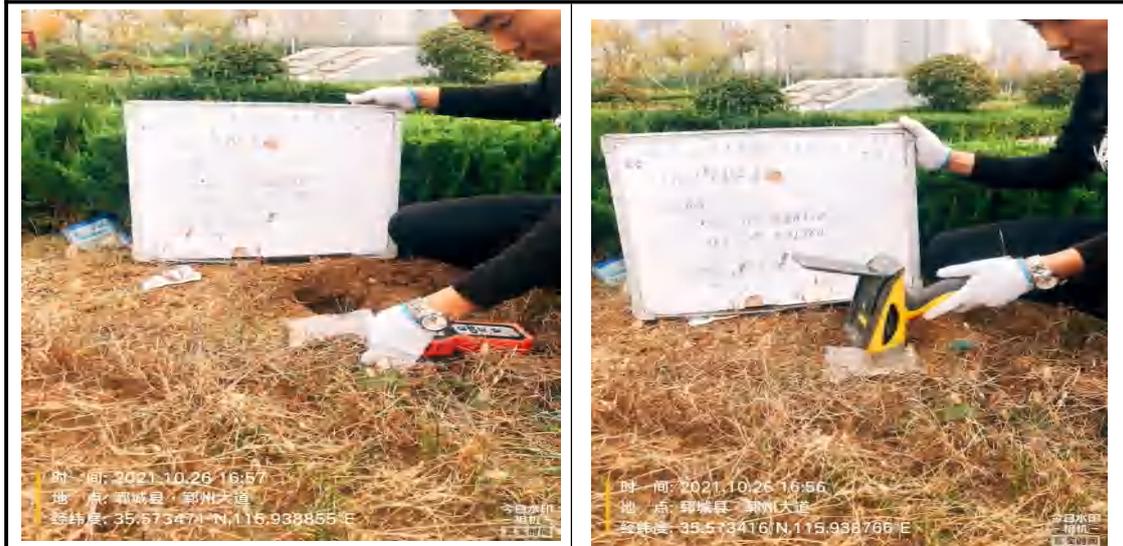
D1#(地下水下游对照点)

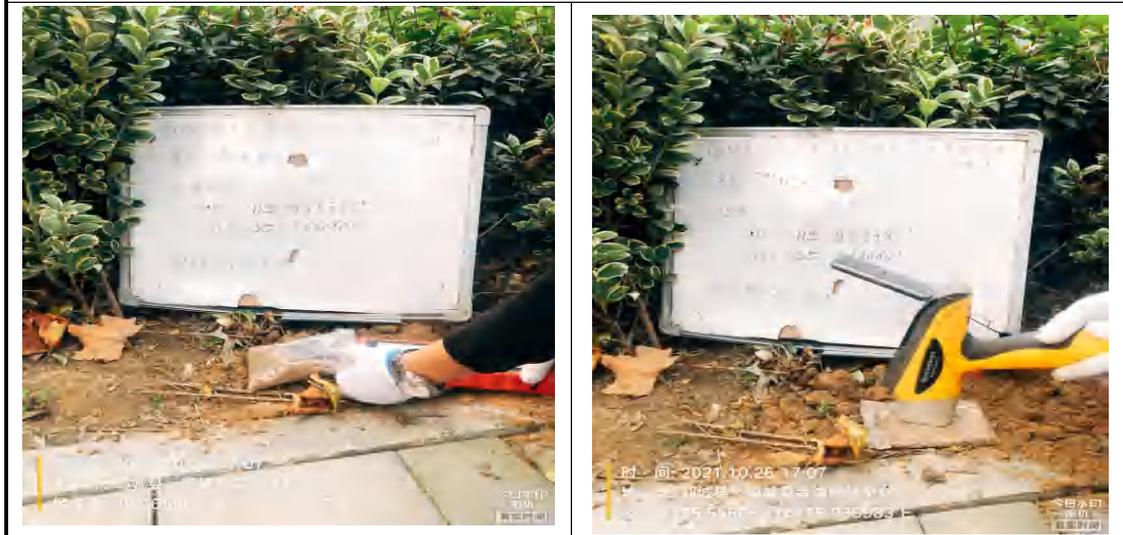
D2#(地下水上游对照点)
